原子力機構-東海タンデム加速器の震災からの復旧

Recovery of JAEA-Tokai Tandem Accelerator Facility

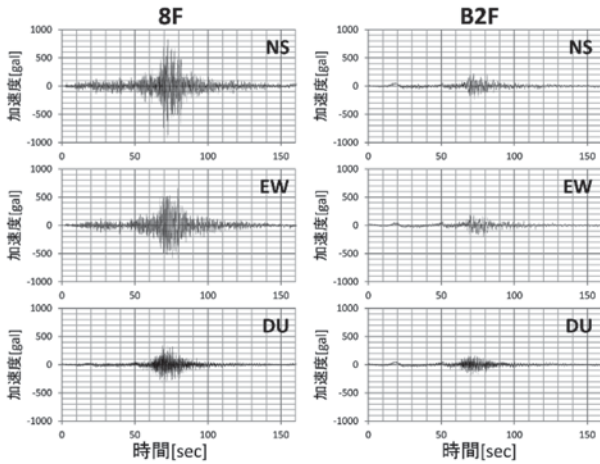
図3は第一波の本震の波形であり記録開始から160秒までの加速度である。約70秒後に加速度は最大となり、地下2階で最大220 gal(NS)、8階で最大830 gal(NS)であった。8階ではNS方

図3 8階および地下2階の強震計がとらえた地震発生時の加速度

向とEW方向の加速度のピークが一致しており、ベクトル和では最大1000galに達したと考えられる。これは重力加速度を上回る加速度であり非常に強い応力、歪力が建物に加わったといえる。このデータから8階での最大変位を求めたところ約6.5cmであることが分かった。

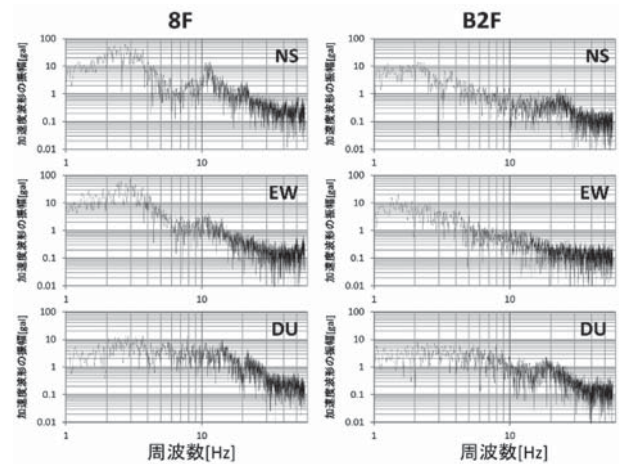
図4 揺れの大きな時間帯の加速度スペクトル

大きな加速度を示している60～96秒の範囲で周波数解析を行い得られたスペクトルを図4に示す。8階のNS方向では2.8Hz, 11Hz, 20Hz

にピークが見られ、これらがタワー部の固有周波数であると考えられる。タワー部は15m×15mの床面で高さが約30mであるが、固有周波数が2.8Hzというのは30m×30mの床面を持つ鉄筋コンクリート構造の居住用建造物と同等の周波数である。放射線遮蔽のための壁厚が4階以下で1.5m, 5階以上で1.3mと非常に厚いことが、このような剛性を示した理由として挙げられる。地下2階では2Hz付近にピークが存在しており、

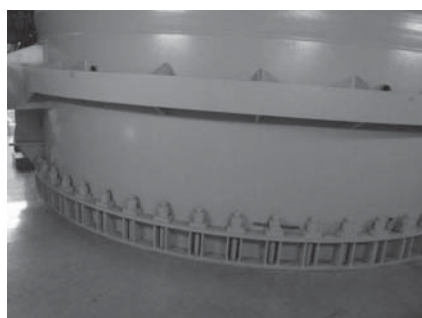
直径8.3 m, 高さ26 mの加速器圧力タンク(重量260 ton)は図5に示すように、3階部分で強固に固定されている。上層階では圧力タンクと建物は分離しており、地震の際は別々に揺れていたと考えられる。このため圧力タンクの揺れが抑えられ、筑波大タンデムのようにならなかった一因とも考えられる。

図5 圧力タンクの支持固定部分。M68 ボルト64本で3階基礎部に固定されている。

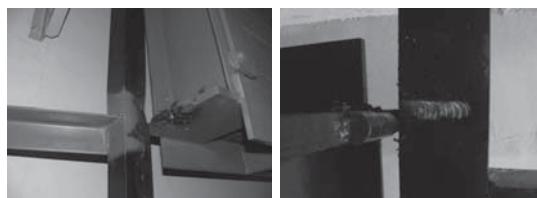
加速器は縦型タンデムであるので、加速器の整備時には圧力タンク内の整備用ゴンドラを使用する。このゴンドラはバランス型であり、整備用プラットフォームの荷重とバランスさせるために約4 tonのカウンタウェイトを備えている。カウンタウェイトは、非整備時には7階(地上35 m)の高さに保持されているが、地震で大きく揺れたことにより、そのガイドレールが曲げられ、取り付け部のアンカーボルトが破損した。ゴンドラは加速器点検に不可欠であるため優先して修理をした(図6)。

図6 ゴンドラレールの破損と補修作業

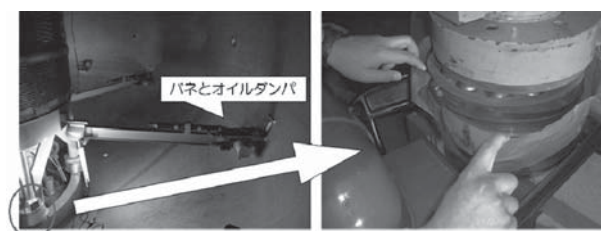
加速器本体の絶縁カラムは、圧力タンクの底部に設置されたカラムベースと呼ばれる支持架台によって支えられている(図7)。高電圧端子などを含めた絶縁カラムの総重量は約40 tonである。支持架台の6本の柱は、ベアリングの上に設置されており、横揺れに対する免震機構となっている。支持架台はバネとオイルダンパーを備えた6本の支桁(ビーム)により横から保持され、横方向の振動を吸収する構造となっている(図8)。この横支桁には、約±4 cmの移動跡が確認され、有効に動作していたことが確認された。免震機構になっていなければ、絶縁カラムが倒壊していた可

図8 絶縁カラムの免震機構。絶縁カラムはベアリングの上に設置されバネとオイルダンパーを備えた横からの支桁で揺れを抑える。右写真は地震により中心からずれたベアリングである。

能性は高い。免震機構は横揺れを抑えてくれたものの、ベアリングは柱の中心からずれたままで止まっていたため、柱の中心位置に戻す作業を8月初旬に実施した。高さ約20mで、最上部の高電圧端子は約12tonの重量であるため、絶縁カラムを持ち上げる作業はかなり慎重に行われた。結果として、約5分間に僅か1mm持ち上げるだけであったが、その作業には準備も含め3日を要した。

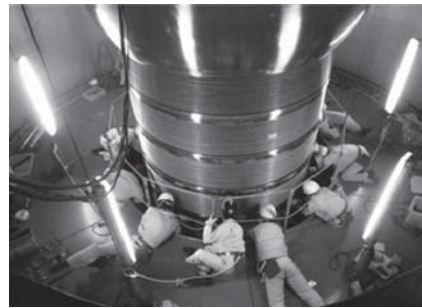
タンデム加速器の絶縁カラムは、1MVのユニットが20段積み重なって構成されている。1MVユニットは、12本のカラムポスト(絶縁支柱)で重量を支える(図9)。カラムポストは長さ489mmで、セラミクスとチタン電極が交互に接着されてできている。地震後の調査で、総数240本のカラムポストのうち、38本にひび割れが確認された。5本のひび割れが確認されたユニットもあり、この状態での整備作業は危険であるので、不具合のあるカラムポストの交換を最優先で実施することにした。予備品及び筑波大、東大の協力を得て、20本のカラムポストを準備することができ、約3ヶ月をかけて交換を行った(図10)。

図10 カラムポストの交換作業。写真は交換準備のためのフープ(電界分布をなだらかにする大きなリング)の取り外し作業。

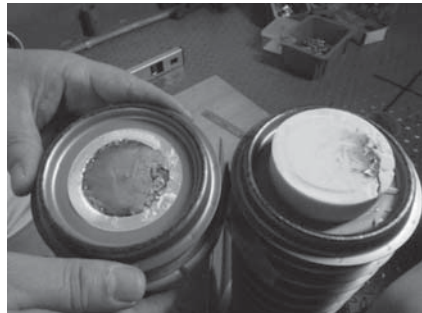
図11のように完全に破断しているものが4本あった。破断したものの中には、放電痕を伴ったものもあり、地震以前からひびが入っていたと推測されるものもあった。取り外したひび割れカラムポストのうち、比較的健全そうなものは強度(剪断力)試験を実施し、メーカーの基準値を満たしたものは、ひびの状態の悪いカラムポストと交換することで、残り18本の調達出来るまで再利用した。2012年9月には、交換が困難な1本を除いて交換を終えている。

図11 完全に破断したカラムポスト。1本で最大3.4tonを支える。

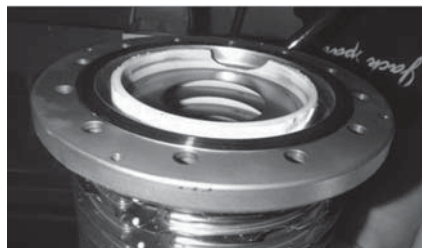
地震後に、加速管を含むタンク内ビームラインは少なくとも数100torrまで真空が悪化した。当初は本体の主加速管の破損を心配したが、幸いにも無事であった。真空リークは高電圧端子内に設置されたECRイオン源入射装置部の前段加速用の加速管(図12)と、イオン源と真空排気装置を接続する絶縁管の2ヶ所で発生していた⁵⁾。入射装置の架台の強度が、大きな振動に対して不十分であったようである。これらの前段加速管と絶縁管は予備品に交換した。

図12 リークを発生したECRイオン源入射部の前段加速管。振動でセラミクスが破壊された。

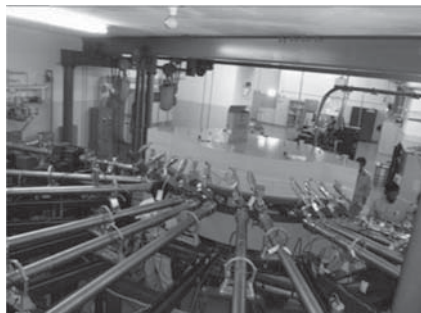
図 13 ビーム振分電磁石

タンデム加速器のビームを各ターゲット室に振り分けるための重量 35 ton の振分電磁石 (図 13) が約 15 mm 移動した。架台の移動痕を見ると、揺れに襲われている間は 30 ~ 40 mm 移動したものと考えられる。真空チェンバーは電磁石に固定されていなかったため、チェンバーと磁極がずれて動くことでチェンバーは大きく移動せず、ビームラインを破壊することがなかったようである。また、この電磁石の架台は床に固定されてなかったため、アンカーボルトや架台の破損もなかった。このようなことは稀であろうが、幸いであった。この電磁石については、そのまま基準位置へ戻した。

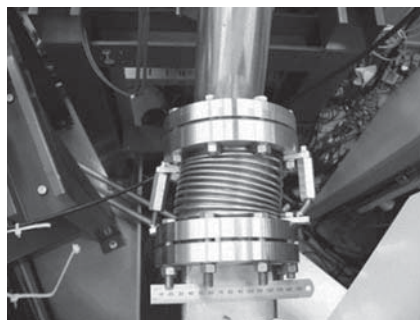
超伝導ブースターのエネルギー分析電磁石 (重量 14 ton) と振分電磁石 (重量 21 ton) は、地震によって架台固定用のアンカーボルトを一部引き抜いて 30 ~ 40 mm 移動した。そのため、架台の周辺にアンカーボルトを打ち直し、抑え金具を製作して床への固定を行った。ブースターラインの電磁石では真空チェンバーも共に移動したため、電磁石前後のベローズが押し潰され、そのうち 1 つが破損して真空リークを起こしていた (図 14)。

図 14 ブースターの振分電磁石チャンバー出口側の押し潰されたベローズ

また、振分電磁石については、電磁石の位置調整機構のシャフトが引きちぎられて破損したため、一旦、電磁石より取り外して修理を行った。その後、エネルギー分析電磁石、振分電磁石とも基準位置へ戻した。

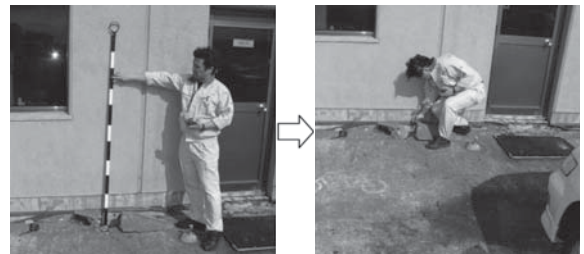
タンデム加速器建家については、傾斜角を算定した結果、基礎は「無被害」と判定された。最も被害が激しいのは壁の薄い2階の居室部分であると判定された。建家の上層階は、地震時かなりの振幅があったと思われるが、重要な機器は設置されておらず、また放射線遮蔽のための厚い壁で構築されている為に重大な被害はなかった。とはいえ、建家の壁面には細かいながらも無数のひび割れが生じた。建家周りの地盤は、100から200 mmほど沈下した。特に玄関脇では約2 mの深さの空洞が見つかった(図17)。建家の外階段や、別建家との地下連絡通路などにも亀裂が生じた。

図17 玄関脇に出来た約2 mの深さの空洞

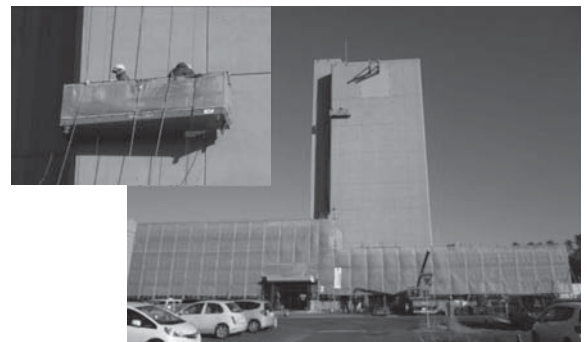
図18 建家外壁の補修。タワー部はゴンドラによる作業となった。

られた予算内での実施となったため、0.2 mm以上のひびに対して補修を実施した(図18~19)。完全な補修ではないので今後は雨漏り等に注意した施設維持が必要となると考えている。玄関周りの地盤沈下の補修はまだ実施出来ていない。

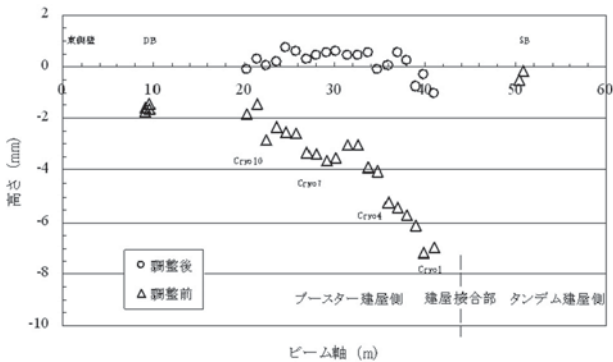
ブースター建家は増築建家であり、地震によりタンデム建家との接合部でブースター側が約 10 mm 沈下し段差が生じた。2010 年にブースタービームラインの位置計測を実施しており、ブースター建家がタンデム加速器建家との接続部分に向かって沈降する傾向があることは把握していた。今回の地震で、この傾向を増長したようである。このままではビーム加速が困難であるので、ブースタービームラインの再アライメントを実施した。アライメント前後のクライオスタットの高さを図 16 に示す。加速空洞は 1 台のクライオスタットに 4 台、合計で 10 台のクライオスタットに収められている。約 2 ton の重量のクライオスタットをジャッキで持ち上げて基準高さまで調整した。持ち上げた量は最上流部のクライオスタット

図16 再アライメント前後のクライオスタットの高さ

トで約8 mm, 最下流部のそれでは約3 mmであった。これに合わせヘリウムのクライオスタットへの移送配管を再調整する必要があった。水平方向に関しては最大でも1 mm程度の修正で済んだ。

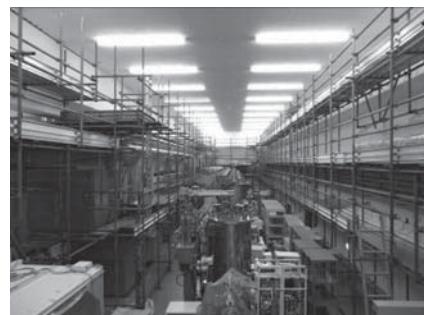
図19 ブースター室内に組んだ補修用足場。
