FABRICATION OF A DISK-AND-WASHER LINAC

Abstract

DAW(Disk-and-Washer)加速管の製造

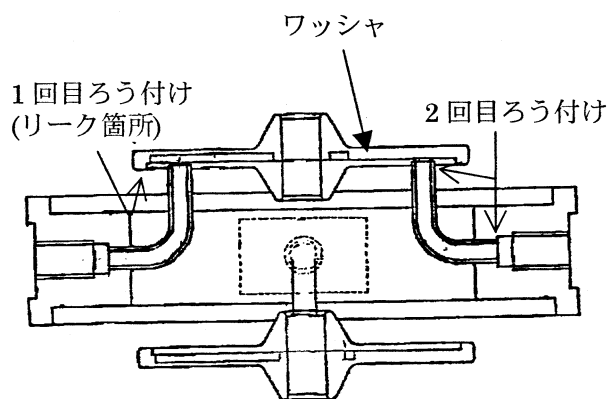
図 2 ろう付け箇所とリーク発生位置

DAW 加速管は 3 段階のろう付けによって組み立てられている。今回発生したリークは、図 2 に示す

ように 1 回目のろう付けで接合されたワッシャ部の接合面が、2 回目のろう付けを実施した際にリークしたものである。

1stOFC 及び 5thOFC と、その他のロットとの製作上の違いは、機械加工後ろう付けまでの時間である。1stOFC 及び 5thOFC は、ワッシャの機械加工から 1 回目ろう付け後、2 回目ろう付けが直ちに実施されている。一方、リークの発生したワッシャは、機械加工後 1 回目ろう付けまで数ヶ月間放置されている。その間にろう付け面が酸化又は汚染された為と考えられる。実際、長時間放置されたワッシャの 1 回目ろう付けの際、約半数のワッシャにリークが発生し、再ろうにより修復した経緯がある。

これらの結果から、リークの危険を回避しつつろう付けによる組立を行なう為には、機械加工後速やかにろう付けを実施する事が必要であると言える。
