PRESENT STATUS OF KLYSTRON POWER SUPPLY SYSTEMS FOR J-PARC LINAC 2009

The klystron power supply systems for the J-PARC 181MeV Linac had been operated from last September to this June. The operating hours of the systems were 5,000 hours and more. In this May and June, many machine failures of the systems happened. This paper reports the present status, including the failures, the measures and the maintenances, of the systems.

J-PARC リニアック用クライストロン電源システムの現状2009

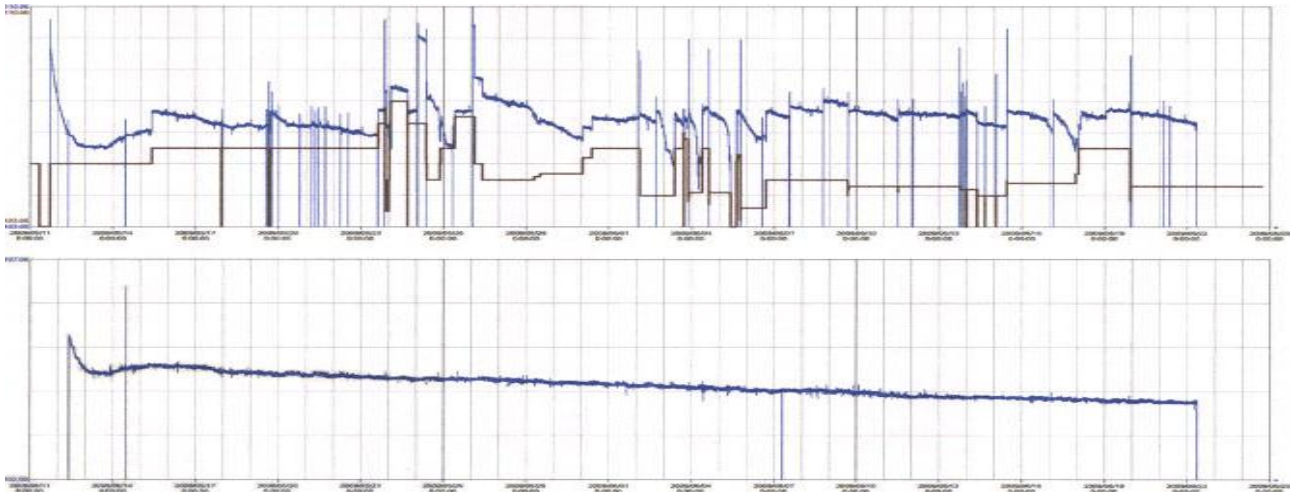
トレンドグラフにより、直流電圧がHV1,2は不安定、HV3~6は安定であることが明らかになった。

図1：Run24-25の直流電圧のトレンドグラフ。上図がHV1(青線が測定値、赤線が設定値)。比較のため下図に同時刻のHV4を示す。1目盛は横軸が1日、縦軸が1kV。

2.2項および上図1に示す通り、HV1,2の直流電圧が不安定になっている。不安定の原因は、AVR盤内制御基板側と変圧整流器内モニタ用分圧抵抗側の両方にあるとみられる。時折発生する急激な変動は、制御基板の不具合が原因とみられ、調査したところサイリスタG-K間電圧を制御する基板に、電界コンデンサが膨らむなどの劣化が見られた。7月に不具合部品を交換し、コンデンサと抵抗の位置を分離して(基板を2階建て構造にして)コンデンサが抵抗の熱の影響を受けないようにした。一方、図1の上図に示すような、立上げ後約2日にわたるゆるやかな電圧降下は、分圧抵抗器の、特に変圧整流器油タンク内の高抵抗が原因と見られる。現在、抵抗器を購入して試験・評価を行っている。
