## MAINTENANCE ACTIVITY OF RF SOURCES AND RF WINDOWS IN KEK ELECTRON-POSITRON LINAC

Hiroki Kumano<sup>1,A)</sup>, Yasuo Imai<sup>A)</sup>, Tomoyuki Toufuku<sup>A)</sup>, Masao Baba<sup>A)</sup>, Tetsuo Morotomi<sup>A)</sup>, Mitsuo Akemoto<sup>B)</sup>, Hiroaki Katagiri<sup>B)</sup>, Tetsuo Shidara<sup>B)</sup>, Tateru Takenaka<sup>B)</sup>, Hiromitsu Nakajima<sup>B)</sup>, Katsumi Nakao<sup>B)</sup>, Hiroyuki Honma<sup>B)</sup>, Toshihiro Matsumoto<sup>B)</sup>, Shuji Matsumoto<sup>B)</sup>, Hideki Matsushita<sup>B)</sup>, Takako Miura<sup>B)</sup>, Shinichiro Michizono<sup>B)</sup>, Yoshiharu Yano<sup>B)</sup>, Mitsuhiro Yoshida<sup>B)</sup>, Shigeki Fukuda<sup>B)</sup>

## KEK電子陽電子入射器における高周波源および高周波窓の維持管理

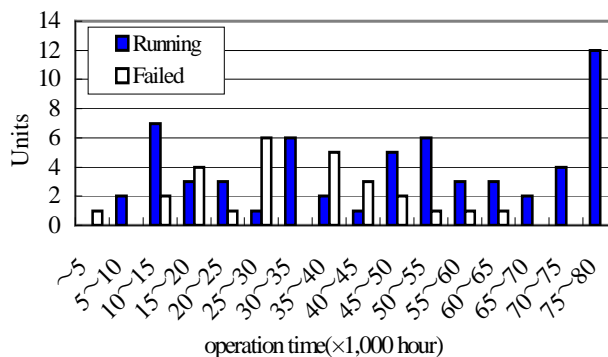
図1に現在のクライストロンの使用状況及び2000年度以降故障したものの使用時間分布を示す。現在使用中のクライストロンは75,000~80,000時間使用しているものが最も多く、平均運転時間は約47,000時間である。また、故障クライストロンの平均運転時間は約31,500時間である。

図1：クライストロン運転使用時間分布

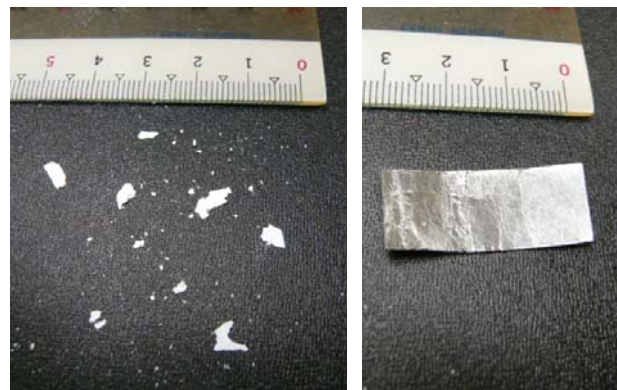
集束電磁石不具合原因の一つとして、クライストロンからの水漏れがある。クライストロンコレクタ部の冷却水配管に使用しているシールテープが放射線により劣化した事が原因と推測される。クライストロンの平均運転時間は年々延びていることから、今後クライストロンコレクタ部の水漏れが増えると予想できる。この水漏れを防ぐにはシールテープの素材を変更する必要がある。

今まで使用してきたテフロン素材シールテープの切れ端と、グラファイト素材シールテープの切れ端を運転中のクライストロンコレクタ部に入れて、放射線による劣化度合いを調べた。調査結果を表2に示す。テフロン素材のものは、約500時間経過後に弾力性が弱くなり、弱い力で引っ張ってもすぐに切

れるようになった。約2,000時間経過後には弱い力を加えともろく崩れ、約6,000時間経過後には指で摘むと粉状になることが分かった。グラファイト素材のものは、約6,000時間経過してもシールテープの劣化が無く、テフロン素材のものよりも放射線による劣化は少ないことがわかった。現在も調査は継続している。これより、クライストロンコレクタ部の冷却水配管でテフロン素材のシールテープを使用していたもの全台数を、グラファイト素材のシールテープに交換した。

図2：クライストロンコレクタ部に6,000時間入れたシールテープ  
(A)テフロン素材 (B)グラファイト素材

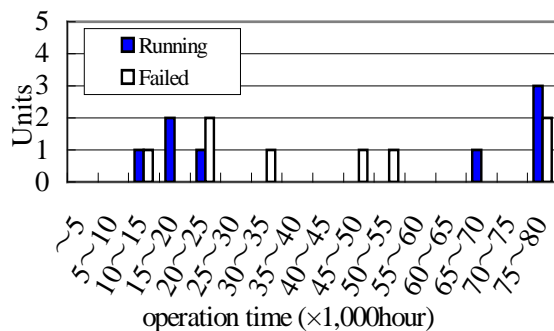
図3に現在のサブブースター用クライストロンの使用状況及び2000年度以降故障したものの使用時間分布を示す。サブブースター用クライストロンの平均運転時間は約35,000時間である。また、故障クライストロンの平均運転時間は約43,000時間である。

図3：サブブースター用クライストロン運転使用時間分布

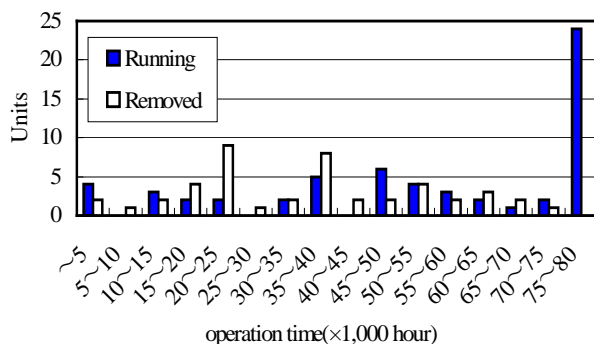
図4に現在の導波管高周波窓の使用状況及び1998年度以降撤去したものの使用時間分布を示す。現在使用中の導波管高周波窓は75,000～80,000時間使用しているものが最も多く、平均運転時間は約54,000時間である。また、撤去済み導波管高周波窓の平均運転時間は約36,000時間である。

図4：導波管高周波窓運転使用時間分布

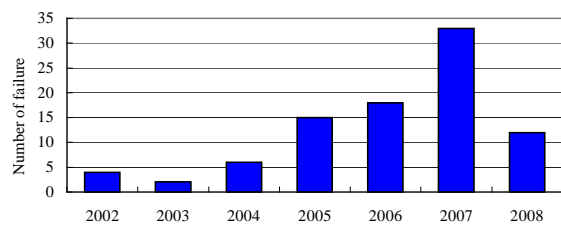
集束電磁石電源はクライストロンアセンブリ1体に9台使用している。図5に2002年度以降の集束電磁石電源故障分布を示す。2005年度から2007年度にかけて電源故障数が増加しており、故障原因の多くはファンの停止によるものであった<sup>[6]</sup>。このことから、2008年度の長期メンテナンス時に全ての電源に対してファンの交換を行った。

2008年度の電源故障数は12台であった。ファンの停止によるものは5台であり、その他7台は基板素子の不具合によるものである。長期メンテナンスでのファン交換以降、電源故障数は減少している傾向にあるが、今後も経過観察が必要である。

図5：集束電磁石電源故障分布
