# TROUBLE REPORT FOR J-PARC DTL AND SDTL

ITO Takashi<sup>1,A)</sup>, ASANO Hiroyuki<sup>A)</sup>,  
TANAKA Hirokazu<sup>B)</sup>, KUBOTA Chikashi<sup>B)</sup>, NANMO Kesao<sup>B)</sup>, NAITO Fujio<sup>B)</sup>

## J-PARC DTL・SDTL空洞トラブル報告

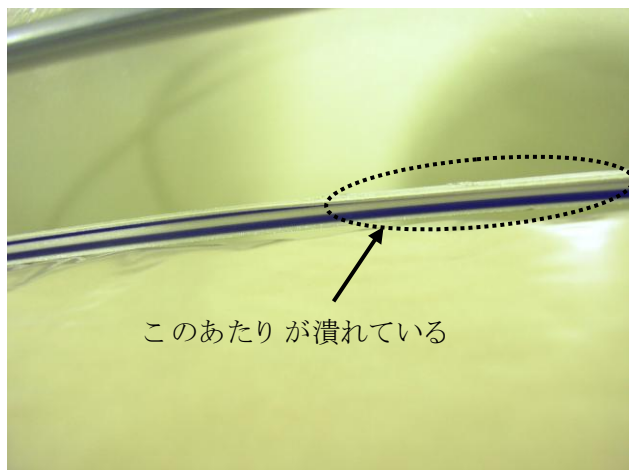
S10A下流端板から取り外したEシールを観察したところ、一部潰れたようになっていた部分があった(図1)。恐らくここからリークしたのだと推測したが、指で潰れるような硬さではないため組み立て時に潰れたとは考えられず、また端板及び空洞側フ

図1：リークしたEシール

レンジ面ともに凸となった部分は見つからないため、Eシールが潰れていた原因は今のところ良くわかっていない。またインジウムメッキが酸化し劣化したこともリークの原因ではないかと推測している。

対処法は二通りある。一つはEシールの交換であるが、相応の時間がかかるため(一端板につき約一週間)、実際に作業を行うのは長期間ビーム加速が行われない時に限られる。今までにS10A空洞でEシール交換を行っており、2009年8月にはS15B空洞で交換予定である。

もう一つは端板部を個別に真空引きすることである。端板部は二重シール構造になっているので（二つのシール間を真空引きできる）、ここにロータリーポンプあるいはスクロールポンプを接続し真空引きする。この時真空と大気を分けるのは二重シールの外側のシール（バイトンOリング）及びポンプであり、現在までリークは起きていない。

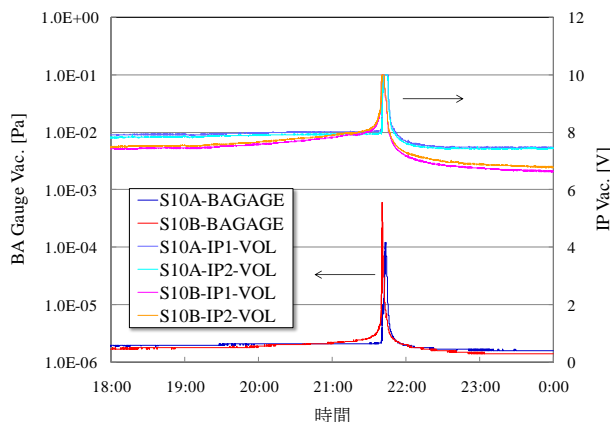
図2はS10B空洞で起きたガス放出時の真空データである。横軸は時間、左縦軸がBAゲージの真空度、右縦軸はIPで測定している真空度（電圧）である。

真空度は通常 $10^{-6}$  Pa台であるが、IPからのガス放出により $10^{-3} \sim 10^{-2}$  Pa台まで急速に悪化する。実際

図2：真空度データ（S10A,B）

にガス放出が起きているのはS10B空洞であり、隣のS10A空洞の真空度に影響を与えていることがわかる。

なぜガス放出が起こるのか不明であり、今のところ対処法はなく、起こるに任せている状態である。

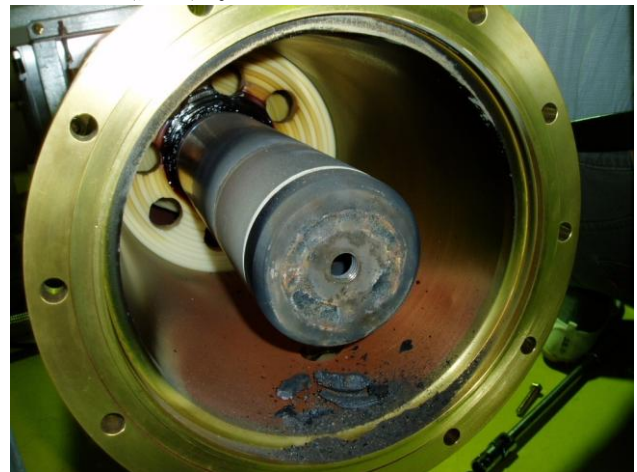
同軸管の接続不良による同軸管の損傷事象である。S7A用同軸管で発生した。発見は全くの偶然であり、ビーム停止後に別作業でトンネル内に入った際、異臭を感じたため調査、同軸管が触れないほど発熱していたことによる。

クライストロンから出力されたRF電力は、加速器トンネル内では同軸管を用いて空洞まで供給するが、同軸管の接続部が発熱し、内部の架橋ポリエチレンサポートが損傷、同軸管内部もかなりすすけた状態となった（図3）。

図3： 損傷した同軸管

原因は内導体のコンタクター接触不良である。同軸管組み立て時の施工不良により、本来面当たりになるべきコンタクターが斜めになり、点接触（あるいは線接触）となってしまったためその部分が異常発熱を起こしたと推測される。

接触不良を起こした部分だけでなく、その前後にまで被害が及んでいたため、同軸導波管変換器からRFカプラーまでの同軸管を全て交換して対処した。

同軸管交換後は異常発熱は発生していない。また、その他の空洞でも同様の事象が起きていないか確認するため、接続部分にサーモラベルを貼り付け、その後最初のRF電力投入後に発熱箇所がないことを確認している。
