## Impedance measurements of RF cavities in J-PARC Synchrotrons

## J-PARCシンクロトロン高周波空洞のインピーダンス測定

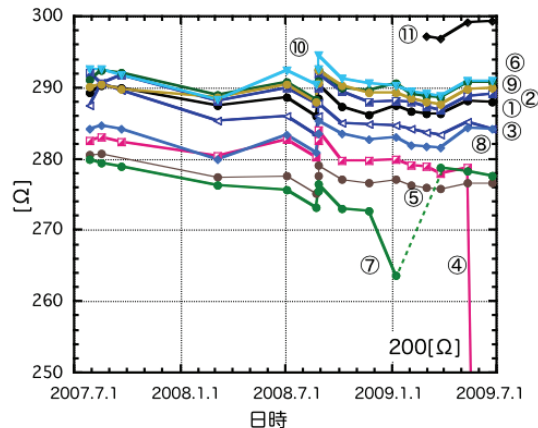
図2に空洞毎のインピーダンスの測定結果を示す。全体的に、インピーダンスが変動しているが、これは冷却水温度の変動によるものと考えられる。まず、気がつくのは空洞7号機と4号機のインピーダンスの急激な低下である。空洞7号機は、メンテナンス期間中にインピーダンスの低下が観測された為、インピーダンスの低下のあったタンクの運転を止め、加速ギャップの数を3から2に変更

図2 空洞毎のインピーダンスの変化。縦軸は共振点でのインピーダンスを表し、図中の数字は空洞番号を示す。空洞7号機と4号機で急激にインピーダンスが低下している。

して運転を継続した。空洞7号機のインピーダンス低下前後での測定結果を図3に示す。また、空洞4号機に関しては、加速器運転中にインターロックで停止し、直後の調査でインピーダンスの低下が観測された為、この空洞も加速ギャップを2に変更して運転を再開した。

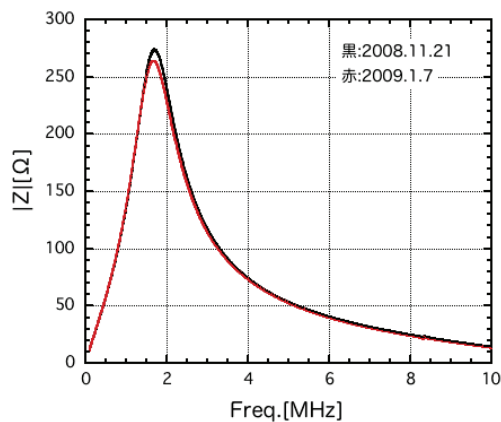
図3 空洞7号機のインピーダンス測定結果。黒線はインピーダンス低下前の2008年11月21日時点での測定結果、赤線は低下後の2009年1月7日時点での測定結果を示す。

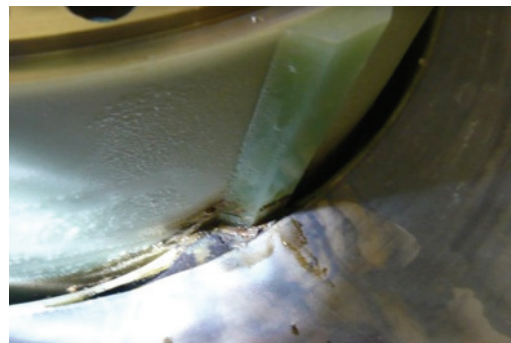
空洞7号機は2009年3月、4号機は2009年6月にそれぞれ空洞を解体し、インピーダンス低下の原因調査を行った。その結果、両空洞とも加速ギャップ側のコアが座屈によりリボンが断裂しているのが観測された。空洞7号機の座屈の様子と損傷したコアの写真を図4、5に示す。座屈により内側に飛び出したリボンが内筒のFRPの回転方向の位置決め用の柱に衝突し、リボンが断裂していることが分かる。このコア単体のインピーダンス測定の結果を図6に示す。図6から明らかな様にコア自体のインピーダンスが低下していた。

図4 空洞7号機の座屈の様子。座屈部分が内筒の柱の部分と衝突している。

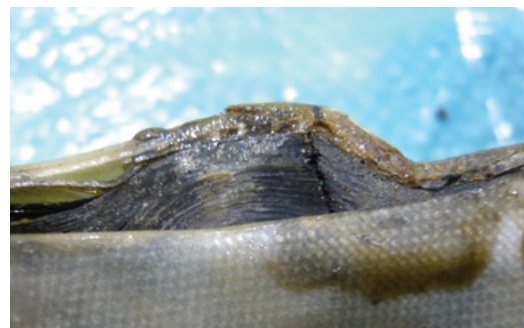
図5 座屈コアリボンの様子。座屈部分のリボンが断裂していた。

座屈とインピーダンスとの関係は、今までに計4空洞を解体し調べた結果、座屈したコアは計22枚有り、その内で、コア自体が損傷を受けていない20枚のコアに関しては、インピーダンスの低下は観測されなかった。このことから、インピーダンスの低下は座屈によりコアのリボンが断裂し

たことが原因と考えられる。

空洞7号機と4号機での急激なインピーダンスの低下は、コアの座屈によるリボン断裂が原因であった。座屈に関しては、コアの製造工程(コア巻きと含浸方法)との因果関係を調査中で、気中での試験も開始した<sup>[1]</sup>。また、空洞を解体せず座屈を探る方法も現在開発中である<sup>[2]</sup>。

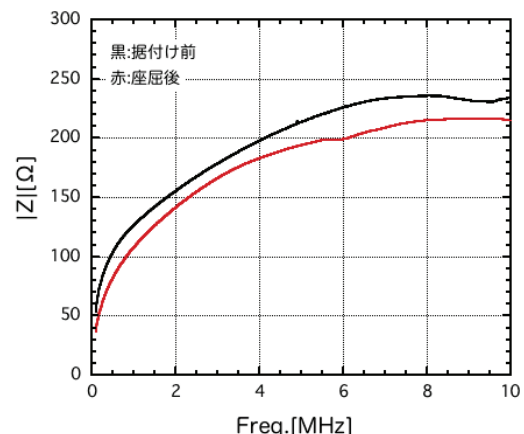
図6 座屈によりリボンが断裂したコアのインピーダンス。据付け前(黒線)と比較し座屈しリボンが断裂した後(赤線)ではコア自体のインピーダンスが低下。

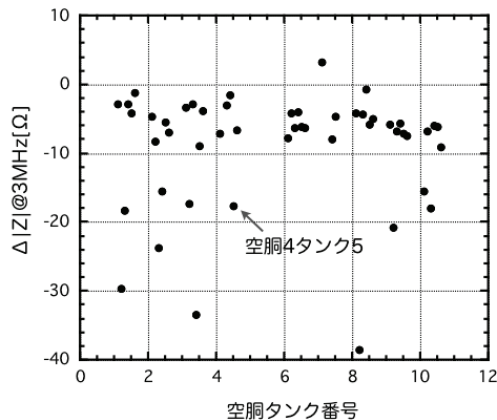
図7にタンク毎のインピーダンスの変化のまとめを示す。図7から分かる様に、幾つかのタンクではインピーダンスが低下している。図8にその例として、空洞4のタンク5のインピーダンス測定結果を示す。

図7 タンク毎のインピーダンスの変化のまとめ。横軸は、空胴タンク番号、例えば4.5は空洞4号機のタンク5を示す。縦軸は、据付け前と2009年6月時点での周波数3MHzでのインピーダンスの絶対値の差である。

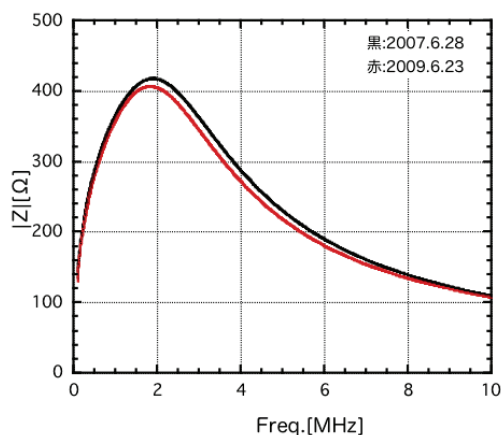
図8 空洞4タンク5のタンクインピーダンスの測定結果。黒線は据付け前の2007年6月28日の測定結果、赤線は2009年6月23日の測定結果を示す。

空洞4のインピーダンスが低下していたタンク5を解体した結果、防錆コーティングが剥がれコアに冷却水が侵入し、錆びているコアが見つかった。同様に、空洞3のインピーダンスが低下したタンクにもこれと同様に防錆コーティングが剥がれたコアが入っていた。これらのコアのインピーダンスを測定した結果、インピーダンスの低下が観測

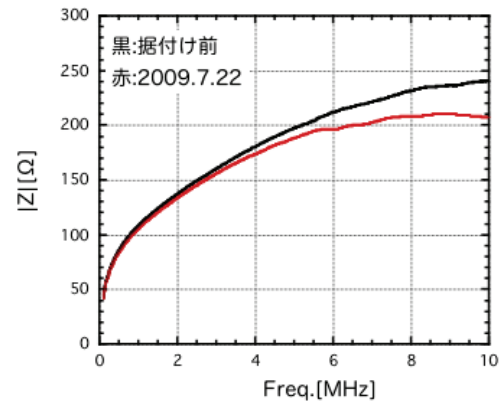
された。空洞4のタンク5に入っていた防錆コーティングが剥がれたコア単体のインピーダンスの変化を図9に示す。これらの防錆コーティングが剥がれたコアがタンクのインピーダンス低下の原因であることが判明した。防錆コーティングが剥がれ、水がコア内に侵入し、錆びることにより、なぜ、インピーダンスが低下しているかは現在検討中である。

図9 コア単体のインピーダンスの変化。黒線は据付け前の測定結果、赤線は低下後の2009年7月22日時点の測定結果を示す。

タンクのインピーダンスの低下は、防錆コーティングが剥がれ、冷却水が侵入したコアが原因であった。防錆コーティングの剥がれに関しては、ガラスクロス端部の処理を変更すること等により対処する予定である。また、インピーダンスの低下のメカニズムについては現在検討中である。
