3. トラブル

3.1 モデュータ主サイラトロンドライバーの不具合

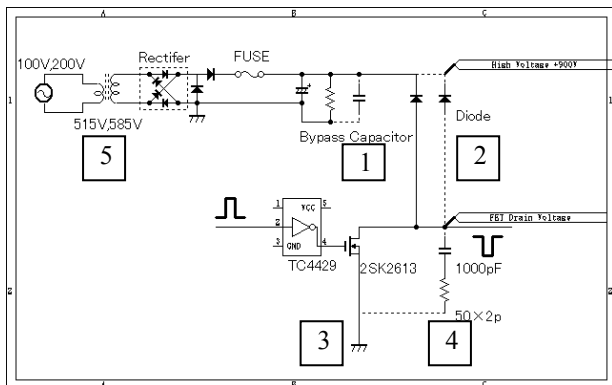
2013年6月の加速器利用運転中（Long・5Hz（モデュータは10Hz））に、インターロックが働いていないにもかかわらず、突如電子ビームが射出されなくなった。原因調査の結果、初段モデュータ内の主サイラトロンドライバー（以下ドライバー）高圧部のヒューズが切断、整流ダイオードの耐圧低下、及び、高圧パルス生成用の6組並列PowerMOSFET(2SK2613)とFETドライバーIC(TC4429)のセットの内1組の故障により、パルスが出力されないことが判明した(Figure 2)。故障部品の交換によりドライバー単独では正常なパルス出力を確認できたため、主サイラトロン(L-4888B)と接続したところ、アノード高圧がかかっているにもかかわらず、即時に同様の故障が発生した。L-4888Bの使用時間は5千時間余りであったが、サイラトロンの不具合を疑い、3年前まで使用していた

Figure 2: Simple circuit diagram of Thyatron Driver (Brake line: Insert at 3.1.3, Number: Change to 3.1.3).

1. 高圧直流電源部に高周波用のバイパスコンデンサが無かったため、表面実装型セラミックコンデンサ 3300 pF・3 kV と円盤型セラミックコンデンサ 2200 pF・2 kV × 2p を追加した。加えて全体の容量不足を考え、更にフィルムコンデンサ 0.033 μF・4 kV × 2p の追加を行った。結果、FETドレイン電圧の振動に10%程度の軽減は見られたが、十分でない。一方、高圧直流電源部の振動は20%程度までに大幅に改善された。

2. 次に、逆電圧保護のダイオードのインダクタンス軽減を図ってダイオードの並列化を行った。結果、FETドレイン電圧の振動は更に10%程度軽減したが、まだ十分でなかった。(Figure 4(A))

3. ここで、更なるダイオードのインダクタンスの軽減と回路基板のインダクタンスの軽減を図って、グランドラインを拡げて、ダイオードの配線を短縮した。加えて、高圧直流電源部の高周波用のコンデンサに円盤型セラミックコンデンサ 5000 pF・2 kV × 2p を追加した。その結果、振動は40%程度まで軽減した。

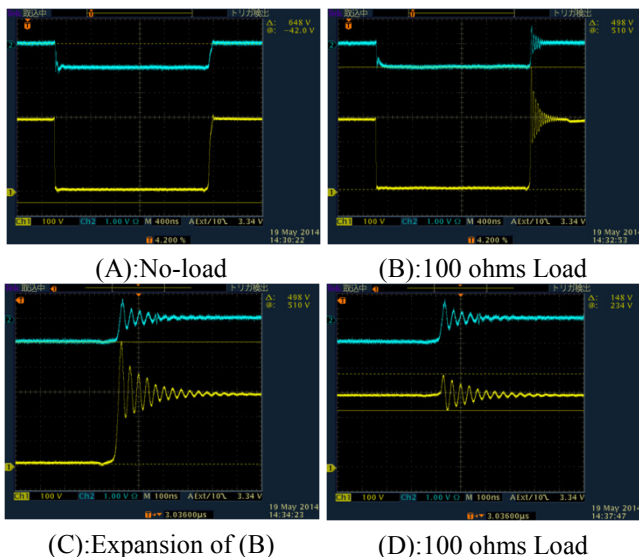
Figure 3: Yellow (A,B,C):FET Drain Voltage, (D):High Voltage, Blue: Monitor Output of the Driver.

ドライバー内部のパルス波形調査実施に当たり、FET保護のため高圧直流電源電圧を通常の3分の1の+300Vで行った。結果、FETドレイン電圧において、出力無負荷時にはほとんどないパルス発生後の振動が、実機で使用の100Ω負荷時には大きく発現した(Figure 3(A,B,C))。振幅は+500Vを超えており、通常時の高圧電圧の場合に換算すると+1500Vに達すると推定される。これは、FETの絶対最大定格+1000Vを大きく上回っており、この振動が故障の根本的原因であると推定した。また、モニター波形及び高圧直流電源にも上記と同じタイミングに振動が見られた(Figure 3(D))。この振動がFETドレイン電圧の振動に影響を与えていると推定し、改善を試みた。

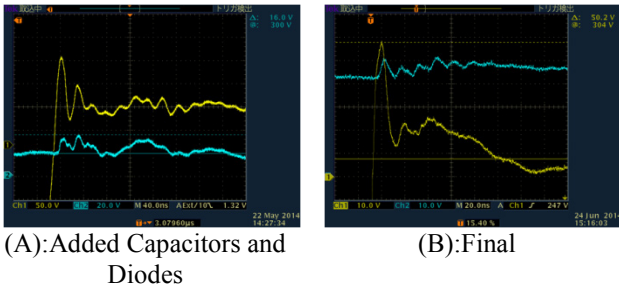
4. 更なる対策として、FETのドレインソース(GND)間にCR直列(1000 pF・50 Ω × 2p)を追加した。その結果、+340V程度まで振動は軽減した。これは、通常時の電源電圧時では+1020Vに相当するが、まだFETの絶対耐圧を若干上回っている(Figure 4(B))。

Figure 4: Yellow: FET Drain Voltage, Blue: High Voltage.

5. 最終的には出力パルス波高に余裕があったため、高圧電源トランスのタップを従来の88%にすることで、FETの絶対最大定格+1000Vを下回らせることで対応した。現在まで正常に稼動している。

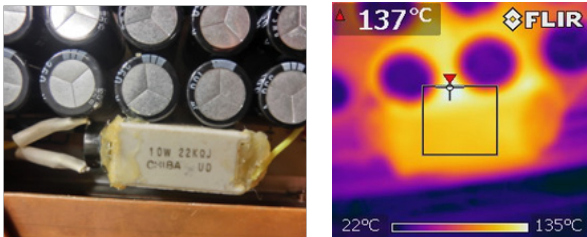
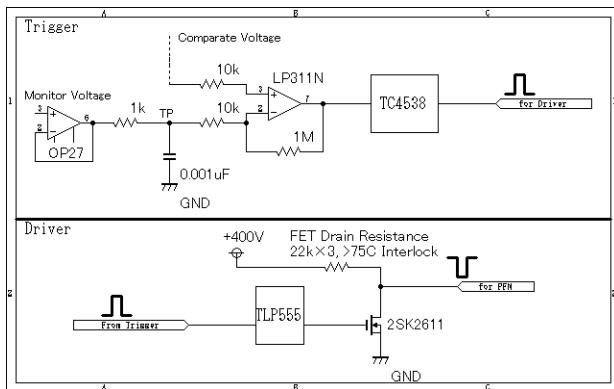
Figure 5: No.1 DeQing.

2013年10月の加速器利用運転中 (Short・300Hz) に、モジュレータのインターロックにより加速器が停止した。原因は No.1DeQing のサイラトロン駆動用の FET (2SK2611) ドレイン抵抗過熱 (温度スイッチ動作点: >75°C, Figure 5(A,B)) による温度インターロックの動作であり、DeQing 自体も動作していないことが判明した。メーカー (IDX) による調査の結果、FET を動作させるフォトカプラ (TLP555) が故障していることが判明した。部品交換で DeQing の正常動作が確認されたが、フォトカプラが故障した原因が不明のため、ノイズの影響を軽減するため、フォトカプラのトリガーラインにフェライトビーズを入れて復旧した。

(A): FET Drain Resistance (B): Degree of Resistance

(C): Simple circuit diagram of Thyatron Driver

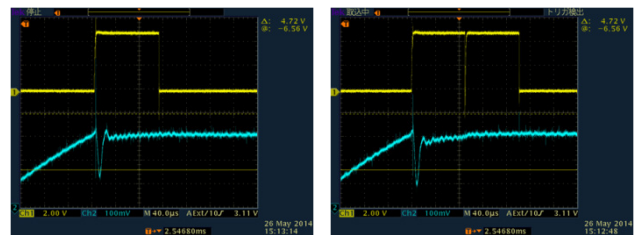
FET ドレイン抵抗の過熱は FET が連続して動作しない限り発生しないが、フォトカプラの故障は、FET をオンにしない故障であったため、FET ドレイン抵抗の過熱が説明できない。このため、トリガー波形の調査を行った結果、フォトカプラを動作させるトリガーがダブルパルスになることがあることが判明した (Figure 6)。このトリガーは、制御室に置かれている DeQing コントローラ内の比較器 (LP311N) によって制御されており、DeQing 設定電圧を電圧モニターの測定電圧が上回ったときにトリガーパルスが発生する。この測定電圧がノイズの影響を受けていると考えられたため、比較器や単安定マルチバイブレータ (TC4538) の電源部にパスコン (1 μF + 0.1 μF) を追加して電源の安定性を強化したが改善しなかった。次に電圧モニターの BNC ケーブルをトロイダルコア (日立金属アドメット、FT3KMF4535G) に4回巻きつけた結果、ダブルパルスは完全に無くなった (Figure 7)。だが、計算上ではダブルパルスだけでは FET ドレイン抵抗の過熱まで至らない。

(A): Normal (B): Double Pulse

Figure 6: Yellow: Trigger Pulse, Blue: Monitor of Modulator High Voltage.

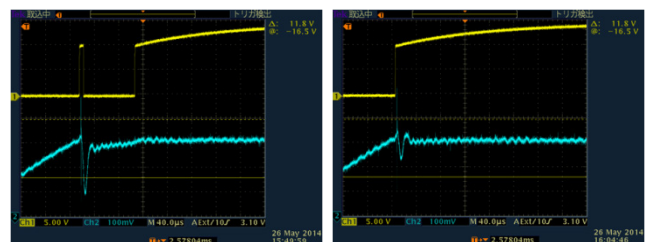
(A): Double Pulse (B): Insert Troidal Core

Figure 7: Yellow: Trigger Pulse, Blue: Monitor of Modulator High Voltage.

そこで過去に起こった DeQing の故障記録を調べると、2005年10月の故障で、比較器の正帰還抵抗器 (1 MΩ) が接触不良などの理由で外れると 100 μs 程度の間隔で次のパルスまで継続するマルチパルスを発生することが示されていた。今回の故障も、このマルチパルス発生が原因であれば説明できるため、正帰還抵抗器の抵抗値を下げて (240 kΩ) 動作を安定化させた上で、抵抗器を基板経由なしで比較器に直付けして接触不良が起らないようにして改修完了とした。現在まで正常に稼動している。
