### 3. トラブル

#### 3.1 モデュータ主サイラトロンドライバーの不具合

### 3.2 DeQing の不具合

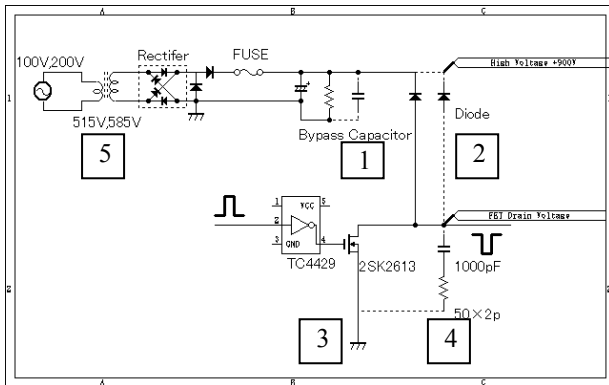
Figure 2: Simple circuit diagram of Thyatron Driver (Brake line: Insert at 3.1.3, Number: Change to 3.1.3).

2013年6月の加速器利用運転中（Long・5Hz（モデュータは10Hz））に、インターロックが働いていないにもかかわらず、突如電子ビームが射出されなくなった。原因調査の結果、初段モデュータ内の主サイラトロンドライバー（以下ドライバー）高圧部のヒューズが切断、整流ダイオードの耐圧低下、及び、高圧パルス生成用の6組並列PowerMOSFET(2SK2613)とFETドライバーIC(TC4429)のセットの内1組の故障により、パルスが出力されないことが判明した(Figure 2)。故障部品の交換によりドライバー単独では正常なパルス出力を確認できたため、主サイラトン(L-4888B)と接続したところ、アノード高圧がかかっているにもかかわらず、即時に同様の故障が発生した。L-4888Bの使用時間は5千時間余りであったが、サイラトロンの不具合を疑い、3年前まで使用していた

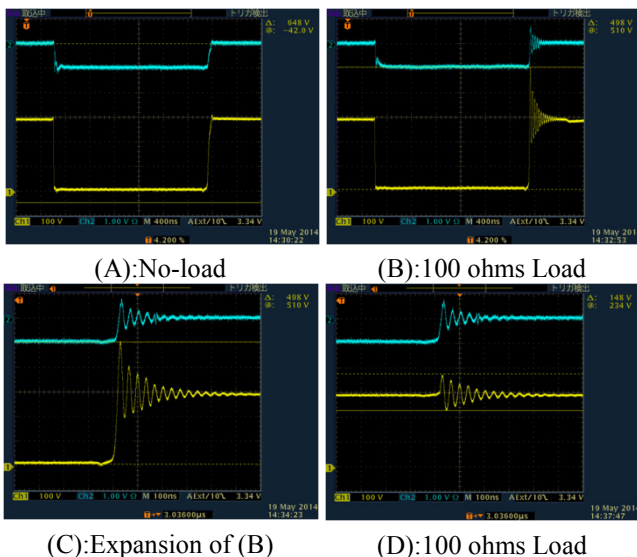
Figure 3: Yellow (A,B,C):FET Drain Voltage, (D):High Voltage, Blue: Monitor Output of the Driver.

ドライバー内部のパルス波形調査実施に当たり、FET保護のため高圧直流電源電圧を通常の3分の1の+300Vで行った。結果、FETドレイン電圧において、出力無負荷時にはほとんどないパルス発生後の振動が、実機で使用の100Ω負荷時には大きく発現した(Figure 3(A,B,C))。振幅は+500Vを超えており、通常時の高圧電圧の場合に換算すると+1500Vに達すると推定される。これは、FETの絶対最大定格+1000Vを大きく上回っており、この振動が故障の根本的原因であると推定した。また、モニター波形及び高圧直流電源にも上記と同じタイミングに振動が見られた(Figure 3(D))。この振動がFETドレイン電圧の振動に影響を与えていると推定し、改善を試みた。
