J-PARC 3-50BT 上流部再アラインメントの効果 EFFECT OF THE RE-ALIGNMENT OF J-PARC 3-50BT LINE

白形政司^{#, A)}
Masashi J. Shirakata^{#, A)}
^{A)} KEK/J-PARC

Abstract

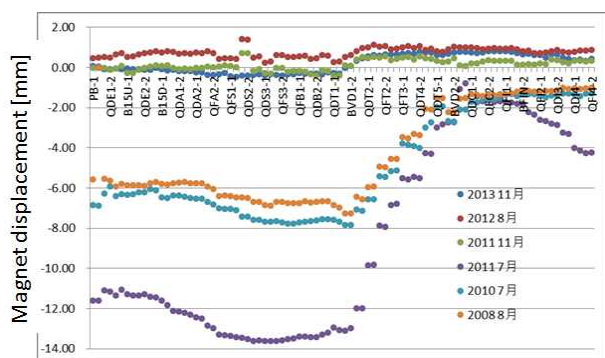
Figure 3a: Vertical displacement of magnets since 2008.

J-PARC においても建設後の沈下が観測されており、また新建屋の建設に伴う土木工事は MR エリアでビーム運転開始後も続いた。そのため 2010 年までは比較的ビームラインの変動も大きく出ている。RCS 側のトンネルはビームコリメータを置くため壁圧が厚く作られているため、垂直偏向電磁石 BVD1 まではほぼ一体で動いている。2011 年には東日本大震災のためひととき大きな変位がでている^[3]が、局所的な動きはそれに比して大きくない。

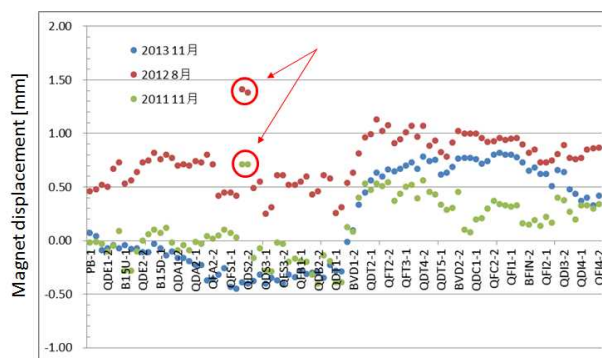
2011 年秋に復旧のための再アラインメントを行った^[4]。震災により施設そのものが大きく変位したため設計値への回復は困難であったことから、現状追認として RCS, MR 側のビームライン標高をそれぞれ TP+3186.00, TP-1107.65 mm と再定義した。2011 年 11 月のアラインメント後の確認測量で QDS002 が 0.7 mm 高くなっており、アラインメント時の手違いと思われるが、翌 2012 年 8 月の測量では 1.4 mm に変位が拡大していた。2013 年には RCS リングの再アラインメントが実施され、それに伴い RCS 側のビームライン標高は TP+3187.60 mm と再度変更された。それに伴い 3-50BT ラインの上流部も再アラインメントを行い、QDS002 の変位もそのとき修正した。

Figure 3b: Vertical displacement of magnets after the realignment in 2011 and 2013. In 2013, the entrance of the 3-50BT line is changed again according to the realignment of RCS.

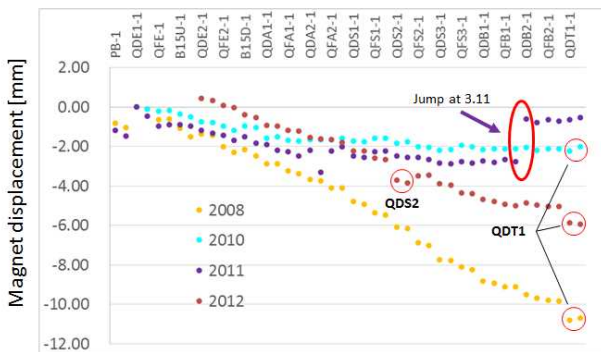
縦軸のプラスに採ってある。これは MR と同じ座標系である。一方へずれていく様子が見られるが、これは J-PARC サイト全体で見た時、MR の方向が変わって見えることに起因する。したがって、BT の健全性は直線に乗っているかどうかで判断する。2011 年のデータで、QFB1-QDB2 間に位置跳びが確認できる。ここにはエキスパンションジョイントがあり、トンネルの躯体が切れている。鉛直方向ではこの様な跳びは見られなかった（じつは折れ曲がりが見えている）が、トンネルが横ずれを起こしていることが判断できる。

2011 年以降鉛直方向のずれが見られた QDS2 は、2012 年の水平方向でも 1 mm 弱の変位が見られる。QDT1 は、2008 年に見られたずれが 2010 年に消失している。この間アラインメントは行っていないので、この電磁石も要注意である。2011 年冬にアラインメントを実施したが、2012 年の測量時にやはり変位が見られる。2013 年のアラインメントで再度修正しており、本年 9 月に確認測量を予定している。

Figure 4: Horizontal displacement of magnets since 2008.

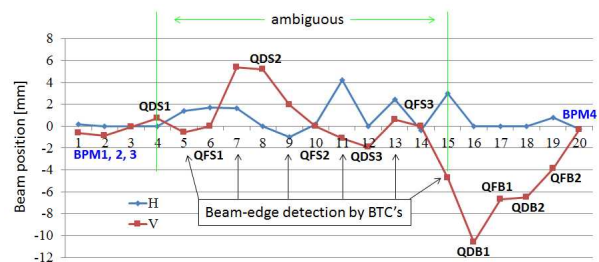
Figure 5: Measured beam orbit in collimator section.

ため不定性を含んでいる。そのため信頼度が低いと思われる部分には”ambiguous”と示した。Horizontal 方向の変位は、実際にはほとんど無いかもしれない。だが、vertical 方向には明らかに軌道が大きく振れている。

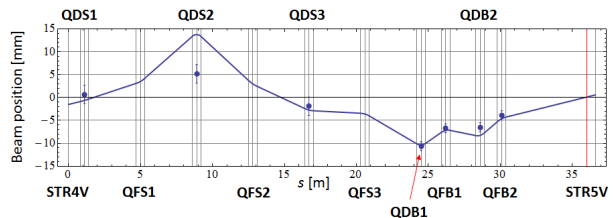
Figure 6: Reconstructed orbit in collimator section.

Figure 6 は STR4V での位置と傾きをそれぞれ ± 2 mm、 0.8 ± 0.2 mrad とし、QDS1 および QDB1～QFB2 のデータに合うように再構成した軌道である。電磁石のアラインメントについては、QDS2 の高さはフリーパラメータとしたが、その他の電磁石のアラインメント誤差は ± 0.1 mm 以内に制限した。また、励磁電流は 2014 年 12/14 の記録値を使用した。

QDS2 が外れているのは、やはり単独励磁できないために軌道解析がうまくいっていないのだと思われる。コリメータによるビームエッジ検出を行った際、Unit-04 においてビームが異常に上方にあるという結果が出ていたが、それもこの結果と合わない。むしろ、Unit-04 の設置の方に問題があると思われる。QDS1～QFS3 のアラインメント誤差が ± 0.1 mm である場合、QDB1 で推定される軌道変位は 1σ で 0.6 mm である。QDB1 でこの様に下方に大きく振り下がるには、QDS2 が 1.6 mm 高くなければならない。これは Figure 3b の結果とコンシステントである。また STR5V のところでちょうど軌道がゼロに戻っており、ここでまっすぐな軌道にうまく戻せていたと考える。

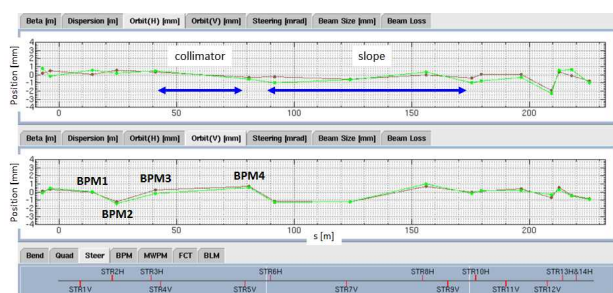
運転であったと言える。再アラインメント後には、vertical ステアリングを STR7 までゼロにした状態で、Figure 7 の軌道を実現した。ここにはコリメータ部に新設した BPM のデータが入っていないが、それについては本年 4 月からビームが見え始め、QFS 電磁石の下流で軌道変位は水平/垂直方向ともに大きくても 1 mm 程度であることが確認出来ている。

今回軌道を修正出来た結果、Unit-04 の高さの方が不正であることが確定した。軌道歪みが 1 mm 以下と仮定すると、約 5 mm 低いという結果になる。Unit-04 は、本年中にかさ上げを行い、高さを修正する予定である。

Figure 7: Measured beam orbit at shot#133 of RUN#52 and steering positions.

2011 年に傾斜部の再アラインメントを行った際、MR フロアの沈下を見込んで QDT5 の目標値を意図的に 1 mm 低く設定していた。震災以降の変動は予想と違ってきているので、今後修正をかける必要があるかもしれない。そうすれば、STR9V の電流値もゼロに出来ると考えられる。
