# SPring-8 でのビーム位置モニタ長期安定化に向けた新たな取り組み

## RECENT ACTIVITIES AT SPRING-8 TO IMPROVE THE LONG-TERM STABILITY OF THE BEAM POSITION MONITORS

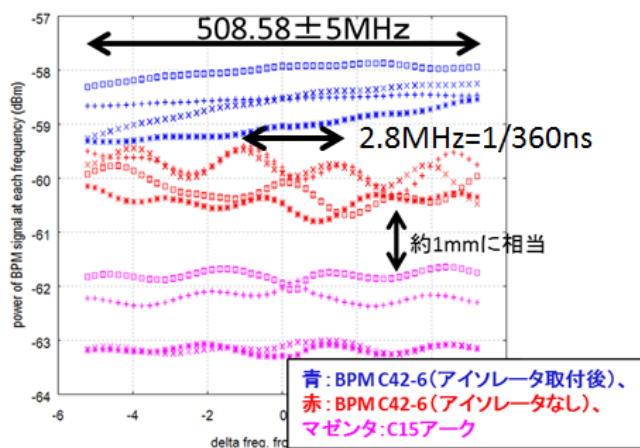
定在波の場合、観測する周波数によって合成波の振幅が変わって見える。Figure 1 はシングルバンチを蓄積した際に 508MHz 周辺の各周回周波数の整数倍のピークを測定したものである。振幅の強弱の周波数間隔から 2 点の反射間の距離が~35 m であるので、電極と b-cable の回路側とで定在波が生じていると考えられる。

Figure 1: BPM spectrum when single bunch beam are stored in the ring. Blue points: Isolator was attached to button electrode side, red points: without isolator.

こういった反射波が時間を経ることによる劣化や温度などで変化したものが BPM のドリフトとして観測されているのではないかと考え、b-cable からの反射が処理回路に戻って入力されないように a-cable と b-cable の接続部にアイソレータを順次追加している。アイソレータは加速器収納部内に設置するため、厚さ 3 mm の鉛シートで遮蔽を行い、また、アイソレータ内の磁石から磁場が漏れていると、設置場所の環境 (比透磁率) によってアイソレータ内部の磁場に影響を及ぼしたり、アイソレータのドリフトの原因となったりすることを懸念して、鉄性の筐体で磁気遮蔽を施した。アイソレータの典型的な高周波特性を表 1 に示す。この長期変動の解消のため、まず、BPM ケーブル中の定在波を低減するために収納部内にアイソレータを設置して定在波の抑制を進めてきた。Figure 1 の青線はアイソレータを設置した場合の 508MHz 近辺の周回周波数のピークを測定したものであり、定在波の影響が改善できていることが分かる。このアイソレータの設置により、バランスのドリフトが改善した BPM もあり、また、明確な効果はないものもあった。定在波の低減では対策は十分ではないことが分かった。

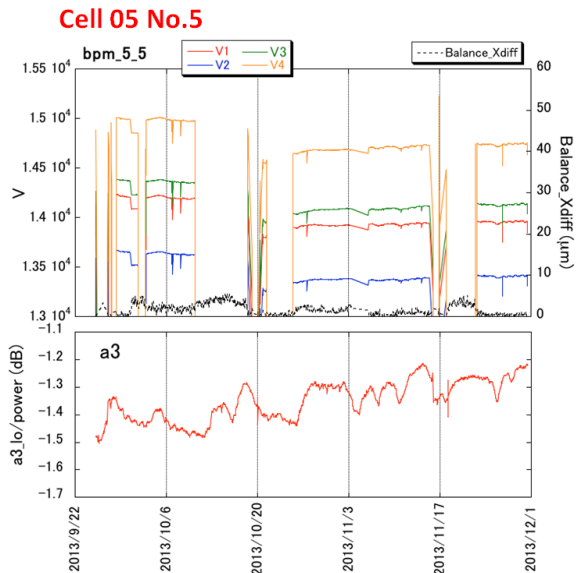
長直線部のバランス変動が特徴的な BPM(C05-5 と C05-6)についての例をそれぞれ Figure 3, Figure 4 に示す。この 2 つの BPM は全く同じ RF アンプ、ミキサ、IF アンプ、ADC で処理されている。図には DSP が検波した IF 電圧と 3 電極法で求めたインバランス (バランスの最大のずれ) をプロットしている。まず、C05-5 は IF 電圧の変動が小さく、インバランスの変動も小さい(おおよそ  $\approx 5 \mu\text{m}$ )。それ

Figure 3: (top) IF voltage of BPM C05-5 detected by DSP. (middle) Trend of Local Oscillator power.

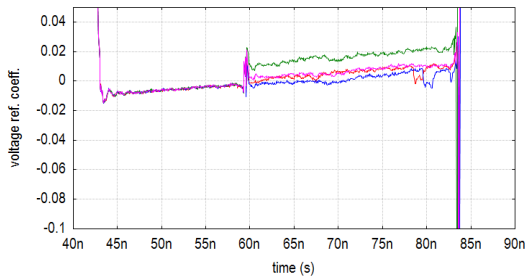
Figure 5: TDR waveform of the BPM cable (C05-5).

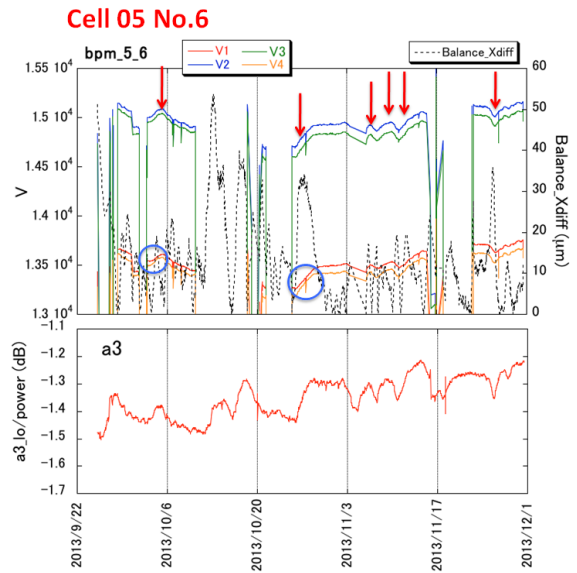
に対し、C05-6 は IF 電圧の変動が大きく、IF 電圧の変動とインバランスの変動が同時に起きていることが分かった ( $\sim 50 \mu\text{m}$ )。さらに、C05-6 については、インバランスの変動とローカルレベルの変動に強い相関が確認された。

Figure 4: (top) IF voltage of BPM C05-6 detected by DSP. (bottom) Trend of Local Oscillator power.

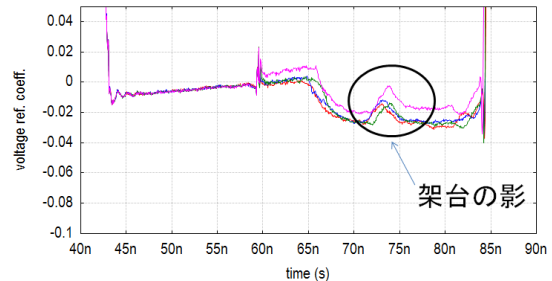
収納部内の BPM ケーブルの調査を行ったところ、ドリフトの大きな C05-6 の BPM ケーブルには激しい放射線損傷と思われるインピーダンスの変化、ケーブル被覆の劣化が認められた。Figure 5, 6 に TDR で測定した BPM ケーブルの電圧反射係数を示す。そして、放射線照射量を確認するために、ケーブルにラドカラーを貼付したところ、C-5-6 に貼付したラドカラーは著しく赤色に変色した。C05-6 の直近には上流の偏向電磁石からの放射光を受けるアブソーバーが設置されており、その受光体からの散乱 X 線が C05-6 の BPM ケーブルに照射していることが分かった。また、Figure 7, 8 に BPM とアブソーバーの位置関係、ラドカラーの着色状況を示す。Figure 6 の電圧反射率の波形に 1 部インピーダンスの劣化が低減されている部分があるが、ケーブルの敷設状況から、アブソーバーとケーブルの間にあるサポートが影を作っている部分に対応する。

Figure 6: TDR waveform of the BPM cable (C05-6).

き起こしていることである。まず、前者について調べるため、BPM C05-5 と C05-6 の直近にボタン電極には接続しないダミーの同軸ケーブルを敷設し、保守通路側で放射線によるノイズを測定した。またそれとは別に、ボタン電極に接続する 4 本のケーブルに対して、厚さ 3mm の鉛管による遮蔽を施した。結果、ダミーケーブルに関しては、508MHz に同期するノイズはほとんど観測されなかったし、バランスのドリフトと相関は認められなかった。508MHz の 3 倍にあたる周波数に比較的強いピークが確認されたが、3 倍高調波は回路の入力段のフィルタで十分除去されているので、影響することは考えにくい。

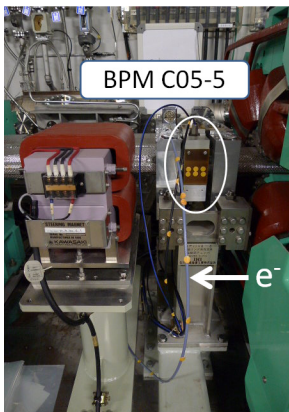
Figure 7: Layout of BPM C05-5. Color of the RADCOLOR was still yellow.

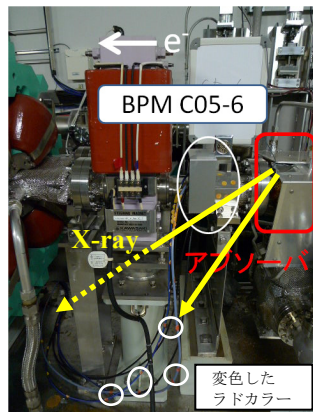
Figure 8: Layout of BPM C05-6. RADCOLOR attached to the BPM cables are colored to red due to the scattered X-ray from the absorber.

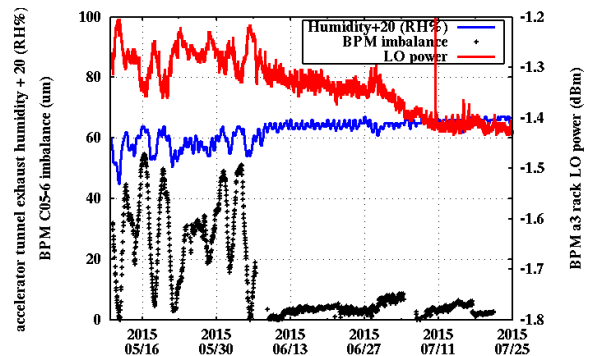
次に、後者のケーブルのダメージがバランスのドリフトと関係しているかどうかを調べるために、ケーブルの交換を行った。Figure 9 にケーブル前後のバランスドリフトとローカルレベル変動について示す。ケーブル交換前に顕著であった、バランスのドリフト、ローカルレベルの変動、IF 電圧の変動が、交換後には大きく改善されている。

Figure 3.4 で見られた BPM バランス変動には、加速器収納部および保守通路の湿度に強く相関していることが最近分かってきた。Figure 9 に BPM バランスの変動に加えて、蓄積リング収納部内に設置された空調機の排気湿度の履歴を示す。図では線の重なりを避けるため、湿度のデータに 20 ポイントのオフセットを加えている。また、加速器収納部の温度変動は  $0.1^\circ\text{C}$  程度で非常に安定であり、湿度については加速器収納部と保守通路とでほぼ同様の変動

になっている。Figure 9 から湿度でローカルオシレータのレベル変動と非常に強い相関が見えている。また、湿度の変動が短い停止期間(6/6~6/7)を境に小さくなるのと同期して、ローカルレベルが一定になり、C05-6 のバランス変動が  $10\mu\text{m}$  以下に安定した。

Figure 9: BPM imbalance, LO power and humidity in SPring-8 accelerator tunnel. For Humidity, 20 point are added to the data for elimination overlap with other lines.
