群馬大学重粒子線医学センターの現状報告

PRESENT STATUS OF GUNMA UNIVERSITY HEAVY ION MEDICAL CENTER

^{A)} Gunma University Heavy Ion Medical Center

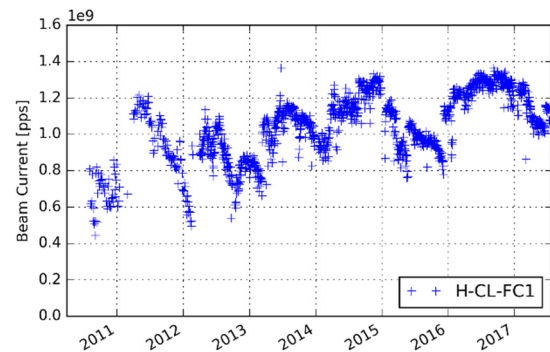
シンクロトロン出射電流量の推移をFig. 3に示す。ビーム電流量が大きく減少する原因はマスフローコントローラのオフセット変動によるイオン源の出力減または線形加速器直後の荷電変換薄膜の劣化によるシンクロトロン捕獲効率低下であり、これらの調整が安定してできるようになった2016年以降は 1×10^9 pps以上を確保できている。2017年3月以降荷電変換薄膜の劣化の兆候が見えて

おり、入射器電圧調整で対応しているが、薄膜の交換も検討している。

Figure 3: Trend of beam currents at synchrotron extraction.

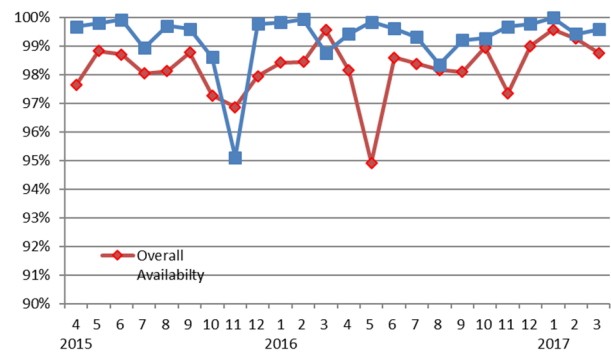
2016年度の治療稼働率($\frac{\text{治療時間}}{\text{治療時間} + \text{遅延時間}}$)は99.4%であった。各月の稼働率をFig. 4に示す。2016年度は、X線撮像用Flat Panel Detector(FPD)の突発的故障が起これば、1時間以上の全系治療停止も発生しなかったことから、昨年までより治療に関するダウンタイムは小さくなった。しかしながら、真空計故障による臨時大気開放や水漏れによる電源故障などがたまたまメンテナンス日に起こったため治療に影響する前に復旧できたという側面もあり、これらも含めた全体での稼働率は98.2%で昨年と同じである。

Figure 4: Availability for all-time and for treatment time.

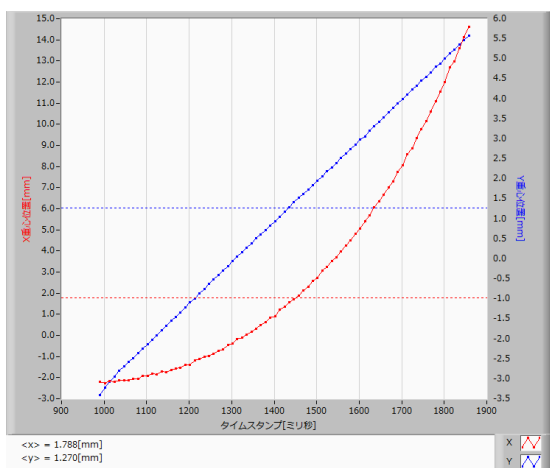
また、治療遅延には至らなかったが、HEBT の C 室垂直コースで、Optics 上 β 関数が大きい H-VL2-Q2 でビーム軸が+2.5mm 程度ずれたことにより、ビームスピルの末端 5%程がダクトに衝突してロスしていたことが 10/28 にわかった。これは、RF 加速によって遅い取り出しを行っており、Dispersion と取り出し中の COD の変化により HEBT での軸変動が起こるものである。ロス発生時のスパイル内のビーム重心位置の変動を Fig. 5 に示す。応急処置としてステアリング磁石で軸調整を行い、ビームロスは起こらないようにできた。今後、当該箇所の β 関数を小さくし、季節変動に対して Robust になるよう Optics の調整を行う予定である。

Figure 5: ロスしていた点の手前の H-VL2-SC1 でのビーム重心位置のスパイル内時間変動。

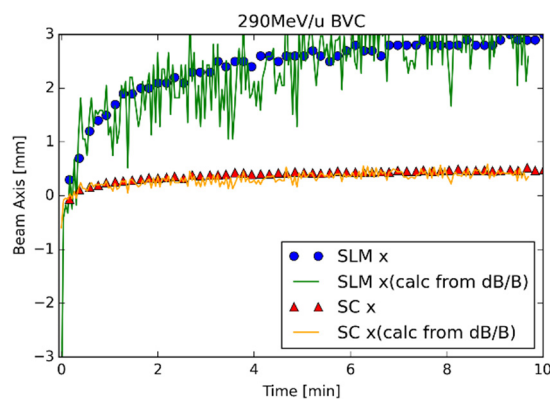
Figure 6: Measured and calculated beam axis with time after initialization of the synchrotron.
