# DRIFT OF BEAM ORBIT AT NEWSUBARU STORAGE RING

Yoshinori Hisaoka<sup>1</sup>, Midori Ozaki, Satoshi Hashimoto, Yoshihiko Shoji, Ainosuke Ando  
NewSUBARU, Laboratory of Advanced Science and Technology for Industry, University of Hyogo  
1-1-2 Kouto, Kamigori-cho, Ako-gun, Hyogo, 678-1205

## ニュースバルにおける電子ビーム軌道の変動

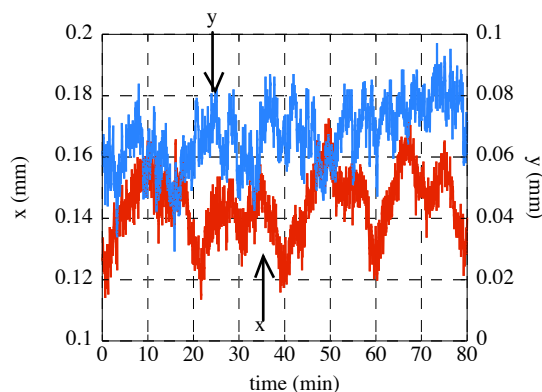
図1：利用運転時の電子ビーム軌道の変動

今回問題としているのは、図1に示すように水平方向の軌道に約20分で準周期的に起こっている約40 $\mu$ mの変動である。図2に利用運転時80分間の蓄積リングトンネル内の各地点での室温変動を示す。

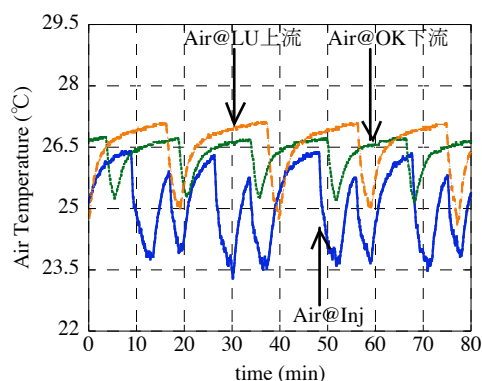
図2：蓄積リングトンネル内の室温変動。LUはLong Undulator、OKはOptical Klystron、Injは入射点の略。

ニュースバル蓄積リングトンネル内は、実験ホールとは別系統で空調されている。蓄積リングトンネル内は、10台程度のFan Coil Unit (FCU) で1ゾーンを成す空調設備が3ゾーンある。図3にニュースバル電子蓄積リングの空調設備のシステム図を示す。作動状態のFCUは常に送風状態であり、各ゾーンのセンサーが設定上限温度を感知すると、三方弁が開き、FCUに冷水を供給する仕組みになっている。これら3ゾーンはそれぞれ独立しており、個々の周期で冷風を出している。図2に蓄積リングトンネル内の各地点での室温変動を示している。入射点、OK下流、LU上流とは、3ゾーンの各FCUの影響を受ける地点である。センサーが $26^{\circ}\text{C} \pm 1^{\circ}\text{C}$ を感知すると、冷風送風の切り替えを行っているが、図2より実際の蓄積リングトンネル内の気温分布は均一になっていないことがわかる。また、蓄積リングトンネル内の空気は、ビームトランスポートのトンネルを通して線型加速器側で強制排気しており、常に流れている。

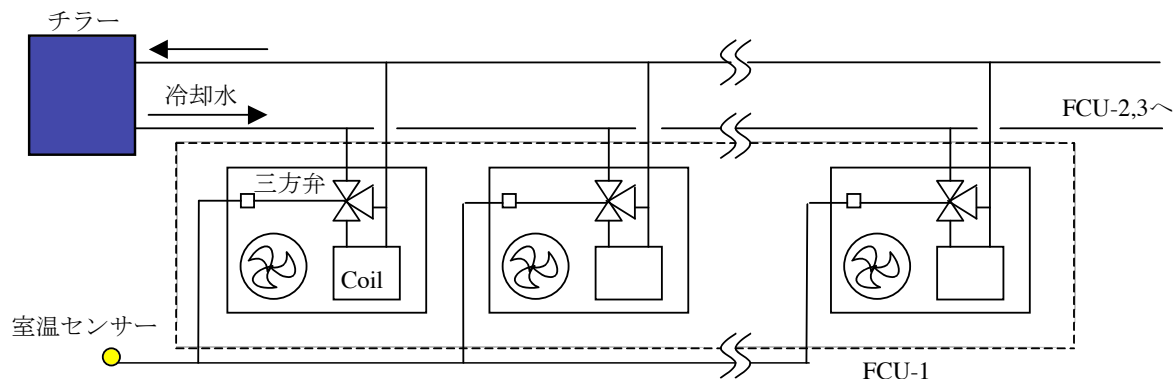
図3：ニュースバル蓄積リングトンネル内の空調設備のシステム図（1ゾーン）。3ゾーンある空調設備はそれぞれFCU-1,2,3と呼ばれる。FCU-2,3にもFCU-1と同様に温度センサーがあり、各ゾーンはそれぞれ独立している。

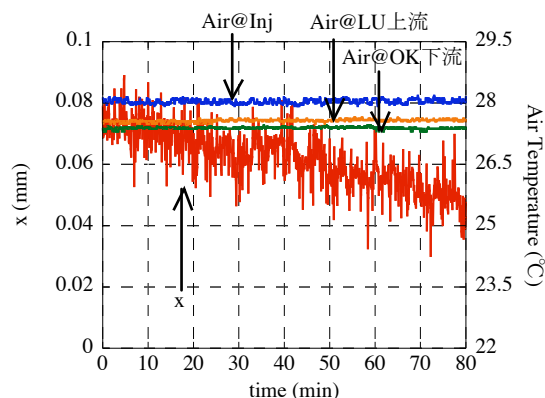
FCUが電子ビーム軌道の変動の原因であるかを確認するため、FCUとチラー水を停止状態で電子ビーム軌道の変動を測定した。その結果を図4に示す。図4は、FCUを停止させることにより蓄積リングトンネル内の10～20分周期の室温変動がなくなるとともに準周期的な軌道の変動がなくなること示している。

図4：FCU停止時の軌道変動と室温変動

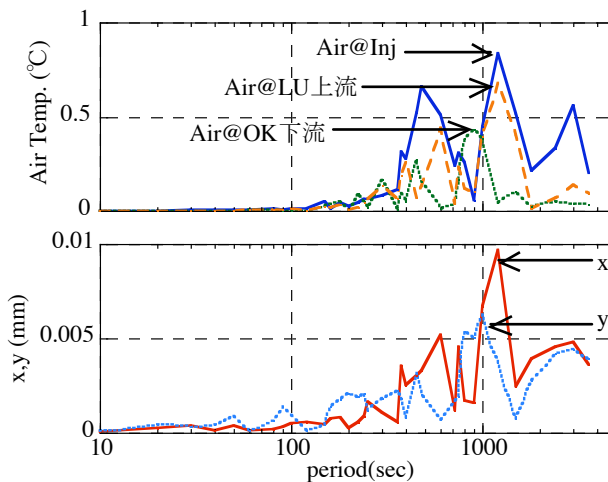
図5：軌道変動とトンネル内室温変動のスペクトル

水平方向の軌道変動と入射点付近、LU上流の室温変動のピークが一致していることがわかる。また、垂直方向の軌道変動とOK下流の室温変動のピークが一致していることがわかる。また、入射点付近に影響を及ぼすFCU-1を1ゾーンのみ作動させた時、もしくはLU上流部に影響を及ぼすFCU-2を1ゾーンのみ作動させた時も、変動する室温のピークと軌道変動のピークが一致していた。よって、現在起こっている軌道変動は室温変動が原因であることがわかった。入射点付近のFCUによる室温変動の山と谷での軌道の差を図6に示す。BPM-2,5,8,11,14,17が運動量分散のあるところで、図6より軌道変動はエネルギー変化が原因であることがわかる。その量は $\Delta p/p = -2.77 \times 10^{-5}$ である。このような軌道の差は、LU上流付近のFCUによる室温変動でも見られるが、OK下流付近のFCUによる室温変動からは見られない。

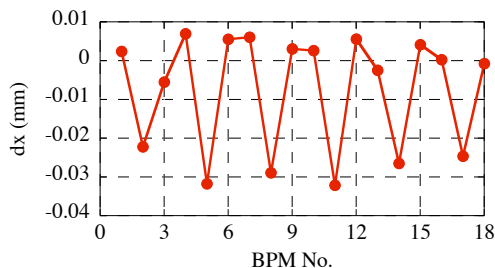
図6：入射点付近の室温の山と谷での軌道の差

蓄積リングトンネル内の室温が変動すると、架台の位置、電磁石のヨークが変動する。これから、磁場そして軌道の変動が引き起こされると考えられる。

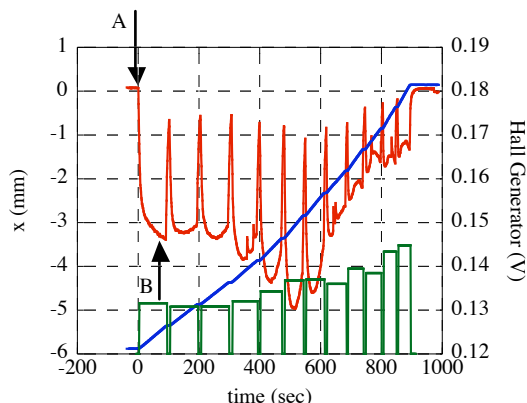
図7：運動量分散のある場所での1.5GeV加速途中の軌道変動とホール素子電圧。下部の折れ線は $dB/dt$ 。

$dB/dt > 0$ の所では軌道は大きく変化し、 $dB/dt = 0$ になると元に戻る。1ステップの加速時間を2倍にすると、この変化は通常の加速時間の時と比べて約1/2になり、 $dB/dt$ に比例していた。しかし、この変動は1.3GeVまでは $(dE/dt)/E$ にほぼ比例と見ることができ、1.3GeV以降はエネルギーとともに変動は小さくなっており、単純な渦電流の影響だけでは説明できない。図7の矢印A,B時の蓄積リング全体の軌道の差を図8に示す。これは逆偏向電磁石に均一に+0.06%のエラーがあり、エネルギーが大きくずれた場合の予測値とほぼ一致し、 $\eta = 1.36$  [m]とすると $\Delta p/p = -2.57 \times 10^{-3}$ となる。

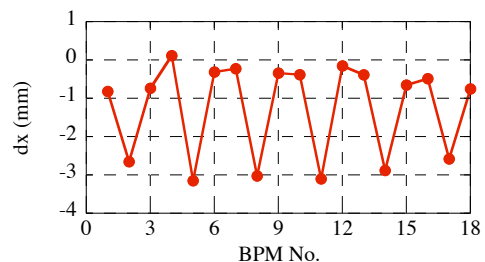
図8：図7でのAとBでの軌道の差
