DISPLACEMENT OF BUILDINGS AND STANDARD POINTS IN MLF CAUSED BY THE 2011 OFF THE PACIFIC COAST OF TOHOKU EARTHQUAKE

Abstract

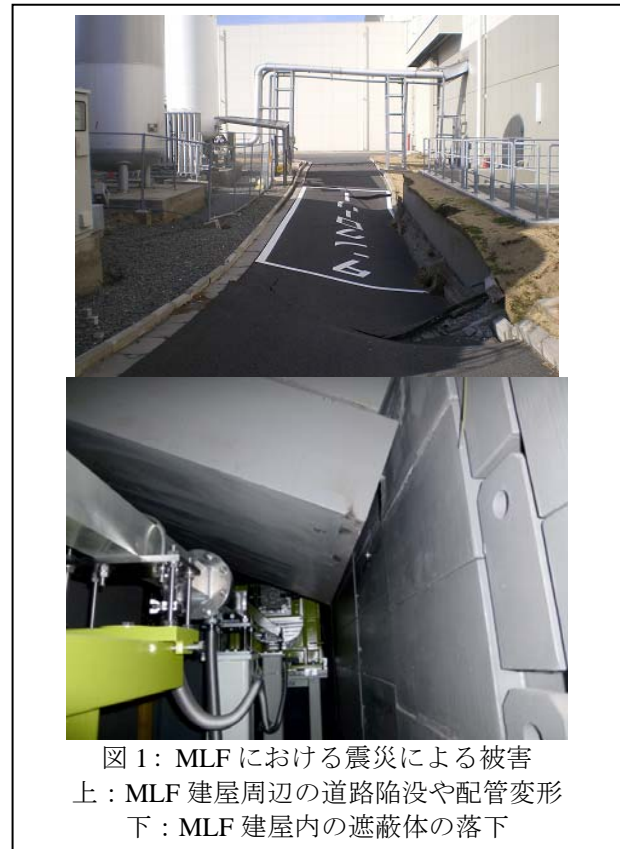
しかし、平成 23 年 3 月 11 日に発生した東北地方をはじめ各地に甚大な被害をもたらした東日本大震災は、J-PARC がある茨城県東海村でも震度 6 弱を観測し、J-PARC の各施設に大きな被害を与えた。MLF でも図 1 に示すように、大きな被害をうけた。特に、建屋周辺での被害がひどく、多くの道路陥没や接続配管の変形、破断が見られた。また、延伸している中性子ビームラインの付属建屋も接続部分では、床面が大きく沈下するなど、大きな被害が見られた。一方、MLF 建屋内では、遮蔽体落下や機器の破損などがあったが、他に比べ、建屋自体の被害は少なかった。

図 1: MLF における震災による被害
上: MLF 建屋周辺の道路陥没や配管変形
下: MLF 建屋内の遮蔽体の落下

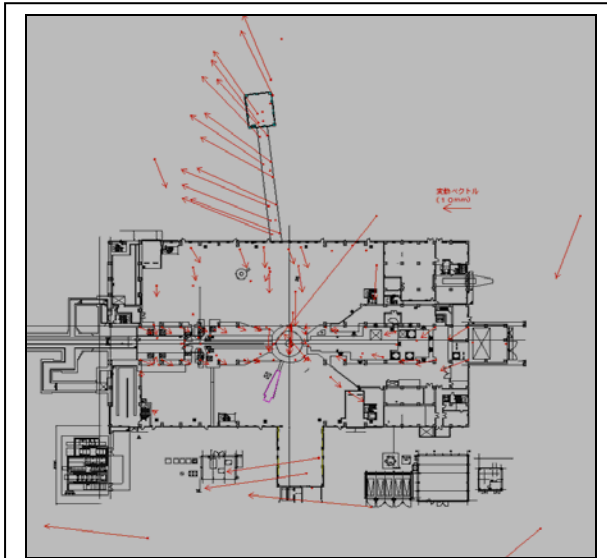
図 4：水平変動ベクトル
中性子源中心が不動であると仮定。

図 4 に震災前後の水平変動ベクトルを示す。中性子源中心が不動であると仮定している。MLF 建屋内の変動ベクトルは、最大でも 10 mm 程度である。MLF 建屋東側（図 4 の上部側）の変動が比較的大きい。中性子ビームライン用のマーカは、軸方向への変動があるが、これは、設置時期と使用時期の温度差による膨張によるものと考えられる。MLF 建屋中央（図 4 の中央部分）も、全体的に、中性子源中央部分に向かい収縮しているが、これも温度差によるものと考えられ、いずれからも、MLF 建屋内は、震災による影響は小さいものと推測される。

一方、長尺建屋は、MLF 建屋から離れる方向に移動しており、移動量は 30 mm 程度であることがわかった。また、第 3 実験ホールも、MLF 建屋と約 30mm 程度並行にずれる方向に移動していることがわかった。建屋の外にある外部基準点も同じように変動しているが、図 3 と比べて、水準の変動が大きい点は水平変動も大きい傾向があることがわかった。

震災前後の水準変動、水平位置変動を確認した結果、MLF 建屋内での変動は、小さいことが分かった。一方、MLF 建屋外側に付属する建屋では、大きな変動があることが分かった。今後の MLF におけるアライメント方針としては、次の通りとすることとした。

- 中性子ビームライン用マーカはの基準について、基本的に、異常な変動がなくそのまま使用可能である。

- 建屋自体が大きく変動した長尺建屋、第 3 実験ホールの基準については、別途基準を設置する。
