IMPEDANCE MEASUREMENTS OF RF CAVITIES IN J-PARC SYNCHROTRONS

KEK and JAEA J-PARC center

J-PARC シンクロトロン RF 空洞のインピーダンス測定

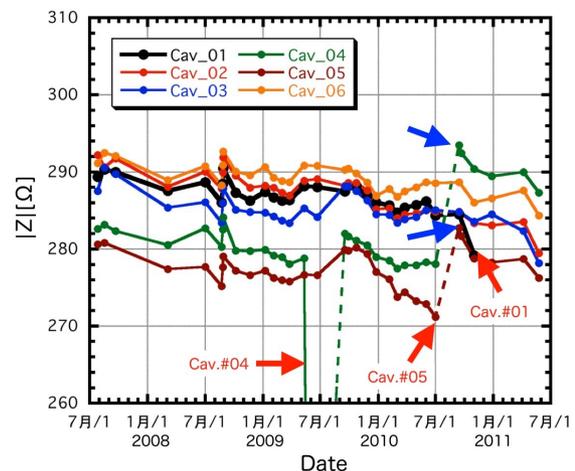
RCS は 2007 年 9 月からビームコミッショニングを開始し、現在まで約 4 年間運転を行ってきた。RF 空洞のインピーダンス測定結果を図 1、2 に示す。図 1、2 の赤矢印で示した様に、座屈によるインピーダンスの低下が空洞 7、4、5 及び 1 号機で起きた。

J-PARC で使用している MA コアは厚さ 18 μ m、幅 35mm のリボンを巻いていくことにより作られる。座屈の発生は、コア内部にエポキシ樹脂を含浸したことにより、リボン間にあったリボンの熱膨張を吸収していた隙間を無くしてしまい、そのことにより熱応力が発生した事が原因であった[1]。そこで、コア内部にエポキシ樹脂含浸を行わないコアを製作し、長期メンテナンス期間中に空洞の入れ替えを行って

図 1: RF 空洞 1 から 6 号機までのインピーダンス測定結果。縦軸は、共振点でのインピーダンスの絶対値を示し、横軸は日時を示す。図中の赤矢印は座屈によるインピーダンス低下を示す。破線はコア交換を示し、青矢印は座屈対策(内部エポキシ樹脂含浸無し)を施したコアとの交換を表す。

きた。現在、7、4 及び 5 号機のコア交換が完了し、7 号機は約 1 年間、4 及び 5 号機は約半年間運転を行ってきたが座屈によるインピーダンスの低下は観測されていない。インピーダンスの全体的な変動は温度(コア本体及び冷却水)及び震災後の冷却水の導電率の変化によるものと考えられる。

今年度は、座屈したコアが装填されている空洞 1 号機とガラスクロスが剥がれたコアが装填されている 3 号機のコアを内部エポキシ樹脂含浸無しのコアと交換し、その後は、一年に 2~3 台の割合で夏期メンテナンス期間中に交換し、2013 年には全号機のコア交換を完了させる予定である。

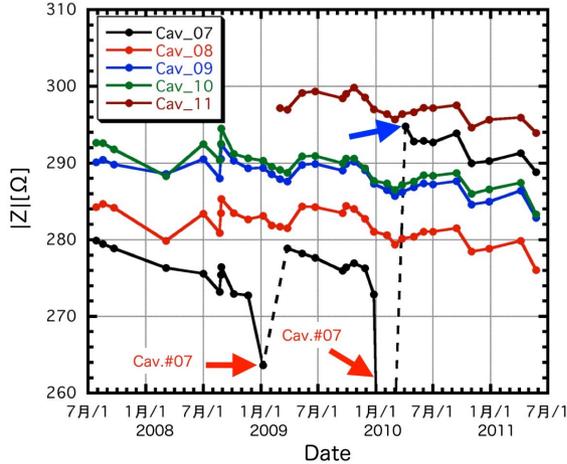
図 2: RF 空洞 7 から 11 号機までのインピーダンス測定結果。縦軸、横軸及び図中の記号は図 1 と同様。

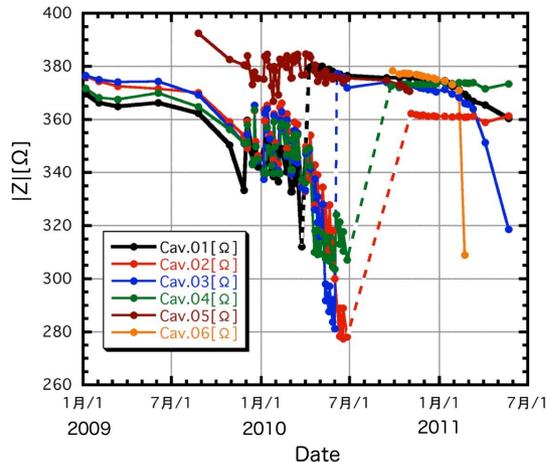
図 3: MR 空洞のインピーダンス測定結果。縦軸は、共振点でのインピーダンスの絶対値を示し、横軸は日時を示す。図中破線はコア交換を示す。

図 3 から分かる様に、ビームコミッションング当初に設置した空洞 1 から 4 号機は約 1 年半の間でインピーダンスが大きく低下した。インピーダンスの低下は、カットコア切断面の錆が原因であった。切断面の錆により徐々にインピーダンスが低下し、最終

的には、コアの内外周にかかる電圧により切断面が損傷し、大きくインピーダンスが低下した。この切断面の錆の発生は、冷却水中に含まれる主電磁石ホロコンからの銅イオンにより錆の進行が早められた結果であった。この時点では切断面にはコーティングを施してはなかった。

カットコア切断面の錆対策として、冷却水中の銅イオンの除去とカットコア切断面のコーティングとの両面から行うこととした。

冷却水中の銅イオンの除去の方法としては、ホロコンを使用している電磁石系の冷却水との分離を行い、RF 空洞独立の冷却水系を構築することとした。今年 12 月の運転再開までには冷却水系の分離を完了させる予定である

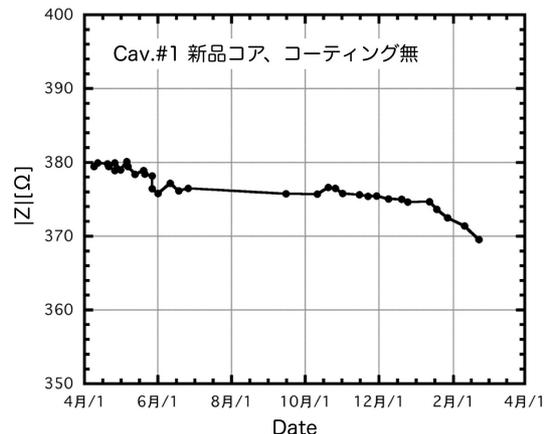
東日本大震災の影響で約半年間しか運転できなかったが図 4 と 5 を比較することによりポリシラザンコーティングの有効性が確かめられた。しかし、図 6 の切断面を再研磨した後にポリシラザンコーティングを施した空洞 3 と 6 は両空洞ともインピーダンスが低下した。空洞 6 のインピーダンスの低下の原因となったコアの切断面の写真を図 7 に示す。このコアは前回の運転でエッジ部分が大きく損傷したコアで、今回の損傷の原因は、前回の損傷によるものと考えられる。つまり、切断面を再研磨し表面の錆を取り除けたとしても、損傷は切断面からコア内部にまでおよんでおり、再研磨では損傷を完全に修復できないと考えられる。

図 4: MR 空洞 1 号機インピーダンス変化。縦軸は、共振点でのインピーダンスの絶対値を示し、横軸は

日時を示す。新品コア、切断面コーティング無しのコアを装填。

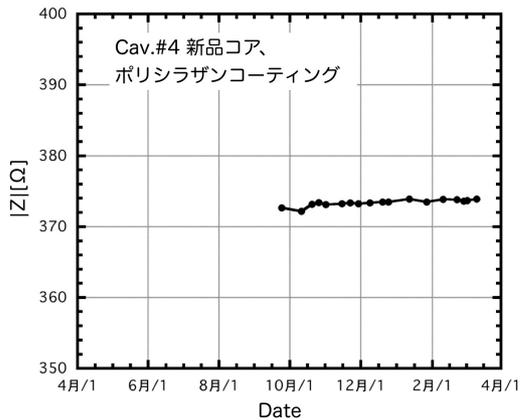
図 5: MR 空胴 4 号機インピーダンス変化。新品コア、切断面ポリシラザンのコーティングコアを装填。

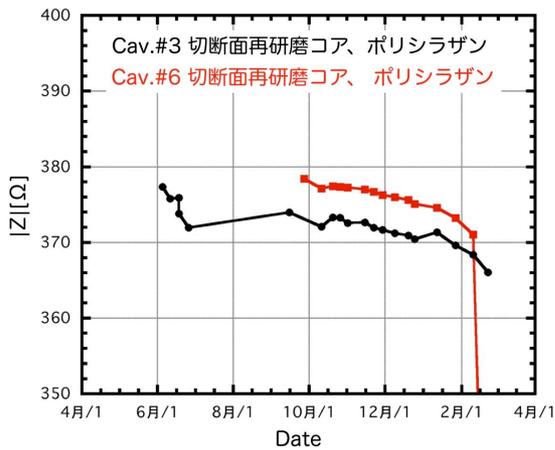
図 6: MR 空胴 3 及び 6 号機インピーダンス変化。切断面再研磨コア、切断面ポリシラザンのコーティングコアを装填。

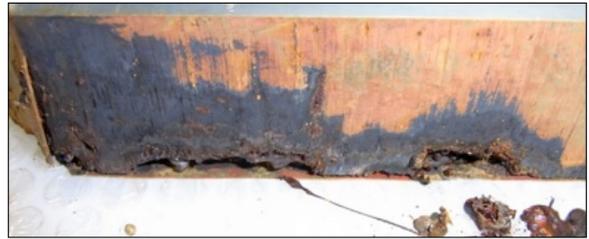
図 7: 空胴 6 号機加速ギャップ側コア端部。前回の運転で損傷した端部のみが大きく損傷。

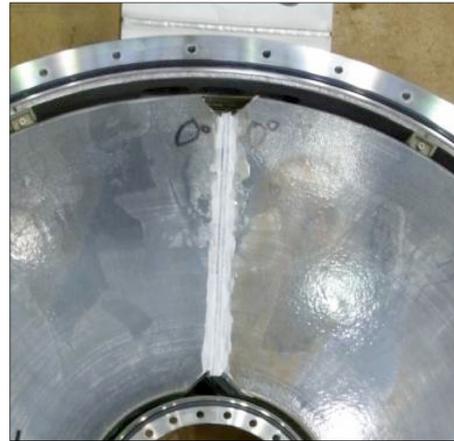
図 8: コアの間隔を FRP 板で調整した後に、RTV ゴムで切断面全体を覆い直接水に触れない様にした。

ポリシラザンによるコーティングの有効性は確認されたが、錆に対する対策を強化する為に、ポリシラザンコーティングを施した切断面を、さらに、向かい合った切断面を、その間隔を FRP 板で調整した後に RTV ゴムで覆い直接水に触れない様にする方式の開発も行った。図 8 参照。この対策を施したコアを装填した空胴のインピーダンスの変化を図 9 に示す。図 6 の空胴 3 及び 6 号機と比較すると、4 ヶ月と運転期間は短いですが、切断面を再研磨したコアを再利用しているにもかかわらずインピーダンスの低下が観測されず、RTV ゴムで覆い直接水に触れない様にしたことが有効であると考えられる。

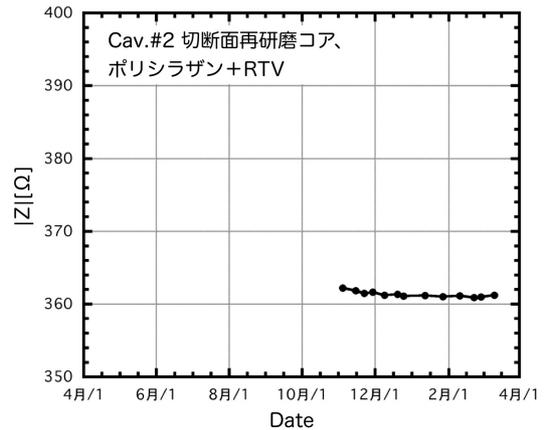
図 9: MR 空胴 2 号機インピーダンス変化。切断面再研磨コア、切断面ポリシラザンコーティング後に RTV ゴムで切断面全体を覆ったコアを装填。

切断面のコーティングに関しては、ポリシラザンコーティング及び RTV ゴムで切断面全体を覆う方式が約 4 ヶ月のインピーダンス測定結果から有効である事が判明した。今後は、このポリシラザンコーティング+RTV ゴム方式のコアに順次交換し、長期間の有効性について観察を行っていく予定である。更に、MR では、ハイパワービーム加速に向けて空

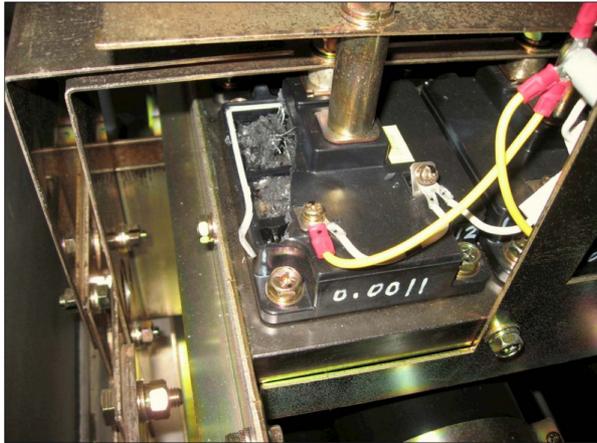
極電源 11 台中の 2 台で IGBT がそれぞれ 1 個損傷。IGBT は陽極電源 1 台につき 15 個使用。損傷した IGBT の写真を図 10 に示す。地震の揺れによる物理的な被害は特に見つかってはいない。心配された加速空洞ビームパイプのセラミック部分も破損していなかった。

図 10: 損傷した IGBT。

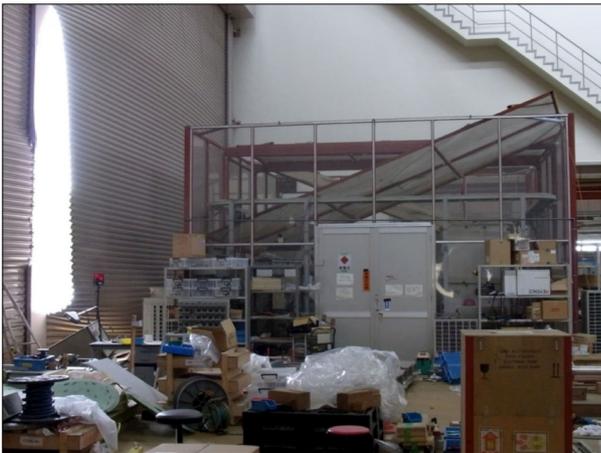
その他に RF 関係では、RF 空洞のテストベンチがあるヘンデル棟が大きな被災を受けた。ヘンデル棟のテストベンチ周辺の写真を図 11 に示す。ヘンデル棟は、コアの通電試験以外にも、コア単体測定や空洞組立てにも利用する施設で、今後のコア交換予定にも影響を及ぼすことになる。ヘンデル棟のこの領域は現在も立入り制限となっている。

図 11: 被災したヘンデル棟のテストベンチ周辺。
