# STATUS OF J-PARC LINAC LLRF AFTER THE TOHOKU EARTHQUAKE

## Abstract

## J-PARC リニアック LLRF の東日本大地震からの再スタート

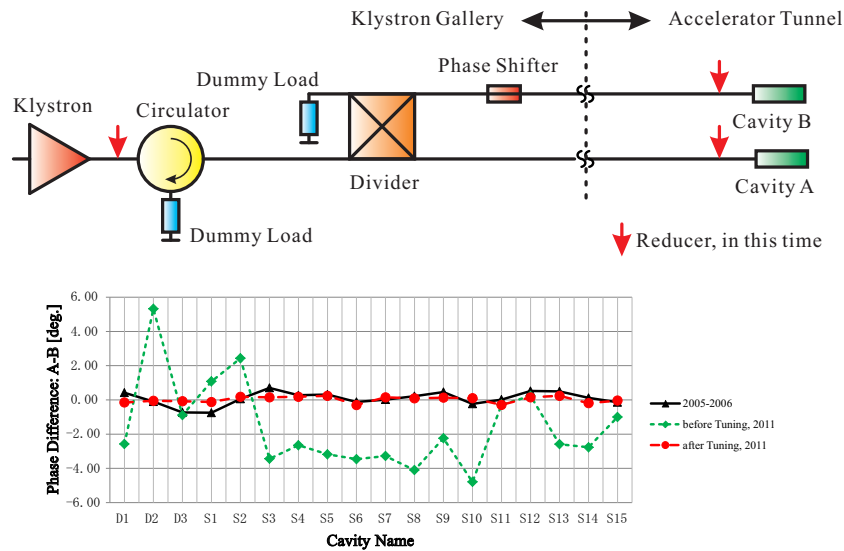
最大の労力を割いた LLRF の復旧作業は、DTL と SDTL の空洞間の位相の変動を測定・調整したことである。J-PARC リニアックの DTL と SDTL 空洞では、1 台の高周波源で 2 空洞を励振させるシステムになっている。クライストロンからの高周波出力は地上部に設置されているハイブリッド電力分配器で分岐され、導波管 (WR-2300) を通して加速器トンネルまで伝送される。そこで同軸導波管変換器により同軸管 (WX-203D) に変換し、カプラを通じて空洞にパワーが供給される (図 1)。震災前は、分配器後の各伝送経路においてカプラ直前での相対的な位相が揃うように移相器 (3 スタブ方式) で調整されていた。しかし、震災の影響で分配器後の地上部のフレキシブル導波管が目視で確認できるほど変形していたため、2 空洞間の相対的な位相が変動したことが予想された (図 2)。しかし、再調整を行うためには、クレーンが復旧していない作業環境で、分配器より上流側の導波管を取り外してレデューサを取り付ける必要があった。そこで、自営でやぐらを組み立て、チェーンブロックを用いることで、これらの作業を可能とした。加速器トンネルでもカプラ直前の同軸管を取り外してレデューサを取り付けた。測定・調整が終わった後、やぐらは一度解体し、次のステーションで組み上げるという作業を DTL 空洞 3 式と SDTL 空洞 15 式について行った。今回の一連の経験から、クレーンの重要性をその身に痛感した。図 1 にカプラ直前の位相差の測定・調整の結果を示す。フレキシブル導波管の変形は、図 2 写真の水平上に配置されている方が長く、下が短くなる傾向にあったが、これと位相の変動の符号は一致していた。震災の影響で空洞直前での位相差は最大 5° になっていたが、それを震災前の水準まで戻すことができた<sup>1)</sup>。

図 1: J-PARC リニアックの立体回路の概略図と測定結果。概略図中の赤矢印の箇所にレデューサを取り付け、空洞入力直前での位相差の測定を行った。位相差分布は、震災の影響で最大  $5^\circ$  になっているが(緑菱形)、震災後の再調整で最初の敷設時の測定値(黒三角)と同レベルになるように調整した(赤丸)。

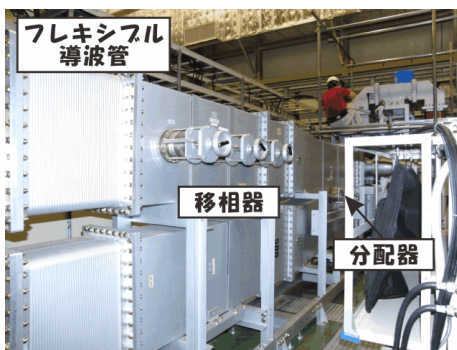
図 2: 立体回路地上部の写真。大電力高周波の伝送経路は紙面奥が上流側であり、途中で2分岐されている。震災の影響で写真のフレキシブル導波管が相対的に上部が長く下部が短くなるように変形した。

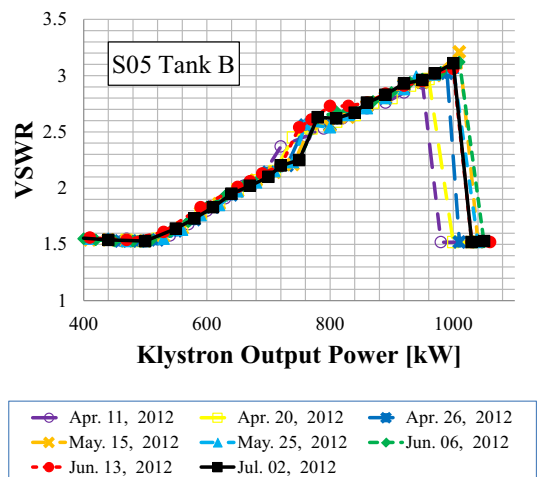
アックの加速器トンネル内が地下水が漏洩している中、空洞が大気開放されたこともあり、コンディショニングは約 1 ヶ月の期間をかけて丁寧に行われた。しかし、SDTL05 空洞で運転領域の 300~400 kW で反射のみが増加し、パワーが空洞に入らない現象が生じた<sup>[6]</sup>。この症状は震災以前から観測されていた現象であったが、不安定領域が拡大して運転パワーに重なったため、深刻な問題になっている。図 3 に SDTL05B 空洞の VSWR のクライストロン出力パワー依存性を示す。図 3 のデータは全て震災後のものであるが、4 月と 6 月の結果を比較してもその不安定領域は高いパワーに向かって拡大する傾向にあるのが見て取れる。

図 3: SDTL05 のクライストロン出力と B 空洞の VSWR との相関 (FB OFF)。空洞のパワーが入らない (VSWR が大きくなる) 不安定領域が存在し、徐々にその領域は拡大傾向にある。尚、SDTL07 以降の空洞の VSWR が、クライストロン出力に依存せず、一定となることは確認している。

また、様々な原因調査の中で理由は不明だが、SDTL05 の離調度をマイナスに有限の値に設定してチューナを制御すると、パワーの入らない領域を縮小できることが分かった。実際に、平成 24 年 5 月の Run#43 への運転の切り替え時から離調度を  $-12^\circ$  として運転している。この離調度設定をすることは、ビーム形状には大きな変化をもたらさないが、最終的なビームの通過位置に影響を与えることが分かっている<sup>2</sup>。これは、Digital FB システムにより 2 空洞の電界のベクトル和は一定に保たれているが、僅かにそのバランス (比) が変更したためではないかと考えられる。

シミュレーションと内部監察の結果から空洞壁面でのマルチパクタにより、この現象が引き起こしている可能性が疑われている [6]。また、このパワー領域で空洞内の真空が悪化することもマルチパクタ関与を示唆している。しかし一方で、空洞壁面でのマルチパクタが原因だとすると、SDTL01~06 と SDTL07~15 の空洞の傾向の違いを合理的に説明することができない。真空粗挽き系のポンプの違いはあるが、SDTL07 より上流と下流の空洞での現象の有無が非常に顕著に現れていることから、空洞の構造的な違いが原因であるようにも思われる。平成 24 年夏季シャットダウン中の現在、真空排気系の強化を行うなど、状況の改善に懸命な努力が続けられている。

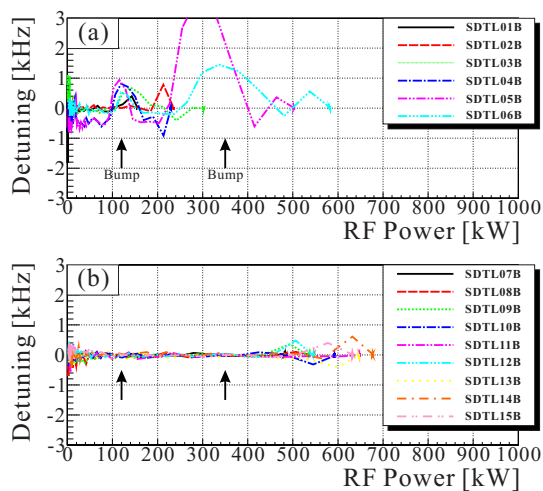
平成 24 年 3 月の利用運転から SDTL05 空洞の加速電界を設計値より 16% 上げて、不安定領域の上の電界で運転している [9, 10]。現在の J-PARC リニアックの LLRF システムでは自由振動減衰時の位相勾配から離調度を計算し、これをゼロにして共振するように空洞の自動チューナの制御を行っている [7, 8]。不安定領域の上の電界で運転している場合、自由振動減衰時に不安定なパワー領域を通過するため、自動チューナを誤った方向に動かしている可能性が疑われた。高周波波形を解析し、測定した位相の微分から計算した離調度とそのときの空洞パワーとの相関を図 4 に示す。SDTL05 と SDTL06 の空洞の 300~400 kW 領域で計算された離調度が隆起していることが観測された。懸念されていたように、空洞パワーがこの不安定領域を通過する際には、空洞状態の正確な測定できていないと考えられる。また、SDTL01~06 の空洞で 120 kW 近傍域にも規模は小さいが同様な離調度の隆起が確認された。SDTL07 より下流の空洞では、計算された離調度は空洞パワーに依存せず一定である。現在の SDTL05 と SDTL06 の自動チューナ制御では、不安定領域を通過していないときの自由振動減衰時の位相から離調度を計算するように設定している。

図 4: SDTL 空洞の自由振動のときの位相の傾きから計算した離調度と空洞パワーとの相関。(a) は SDTL01~06 の離調度の空洞パワー依存性を示して、300 kW と 120 kW 近傍のパワー領域で離調度が有限の値を示す。一方で、SDTL07 より下流の空洞 (b) では、これらの領域でも離調しているという結果は出ない。

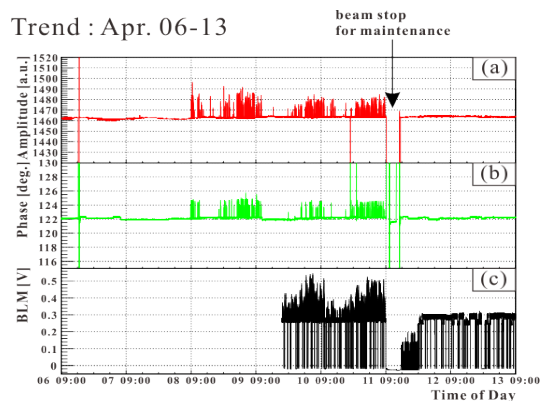
平成 24 年 4 月 8 日に、SDTL01 空洞内電界の振幅と位相が異常値を示す現象が発生した。図 5 (a) と (b) にこの現象が発生したときの振幅と位相のトレンド図を示す。本来、Digital FB システムによって一定に保たなければならない空洞内の振幅と位相が、8 日以降に不可解なスパイクを示していることが分かる。図 6 は空洞ピックアップの出力を検波器を通してオシロスコープで観測したときの結果である。この画像からも不可解な現象が観測できている。また、図 5 (c) のビームロスモニタ (BLM) から、この現象が起因となってリニアックのビームロスの増加を招いていることが読み取れる。この測定電界の不安定現象が発生したときは利用運転中であったために、原因調査は運転を止めずに行えることに限られ、クライストロンより上流側、即ち低電力システムの RF 出力に問題があるところで止まってしまった<sup>5</sup>。4 月 11 日に半日メンテナンスのために利用運転を停止したが、一度 RF を落とすと出力の不安定現象は確認できなくなった。

図 5: SDTL01 空洞用の cPCI の出力不安定現象。(a) と (b) は空洞内の電界測定の振幅と位相をトレンド図として示し、4 月 8 日から 11 日まで異常値が測定されていることを分かる。(c) はビームロスモニタの信号値で、電圧が高いほどロスが大きい。このロスモニタは平常運転では 3 V 程度であるが、cPCI の異常出力が見られたときは 4~5 V の電圧出力を示している。尚、11 日の半日メンテナンスの後は、これらの現象は消失している。

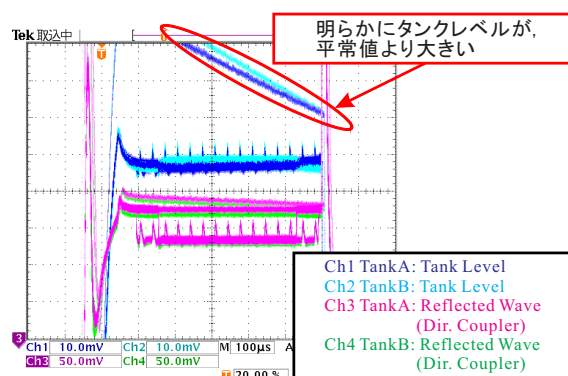
図 6: SDTL01 空洞用の cPCI の出力不安定現象時の空洞タンクレベル。検波器の波形をオシロスコープで観測している。

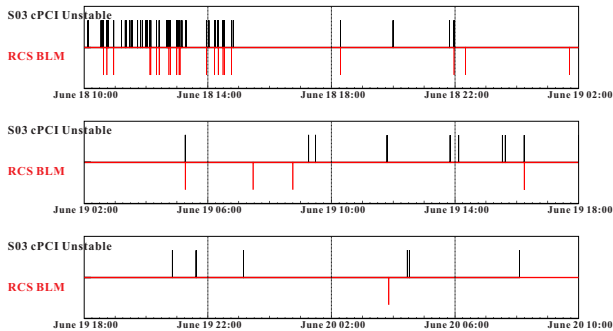
6 月 18 日の午前中に、今度は SDTL03 で同現象が発生していて、これが起因で後段加速器の RCS で BLM が発報していることが判明した (図 7)。BLM の傾向を分析すると、RCS のアーク部だけでなく、コリメータでもビームロスを発生させている。これから、ビームの運動量が大きく違うことによる縦方向でバケツから漏れるだけでなく水平方向のオプティクスが乱れていることも予想される。RCS の BLM の発報履歴から 6 月 10 日から SDTL03 空洞内の電界強度の不安定現象が生じていたと

図 7: SDTL03 空洞用の cPCI の出力不安定現象と RCS の BLM 発報との相関。黒線は不安定現象の発生時刻、赤線は RCS の BLM 発報時刻を示す。6 月 18 日から 20 日の間に RCS BLM で発報した 28 回の内、20 回は SDTL03 の不安定現象が起因である。

推測される(図8)。6月18日から20日の半日メンテナンスまでの間に RCS BLM で発報した 28 回の内、20 回が SDTL03 の電界の不安定現象と同期していた。上記のように空洞内の電界強度の不安定現象の原因として cPCI モジュールを疑っていたため、20 日の半日メンテナンスのときに SDTL03 の cPCI の DSP/FPGA ボードと IQ ボードを予備品と交換した。これ以降、SDTL03 の不安定現象は観測されていない。

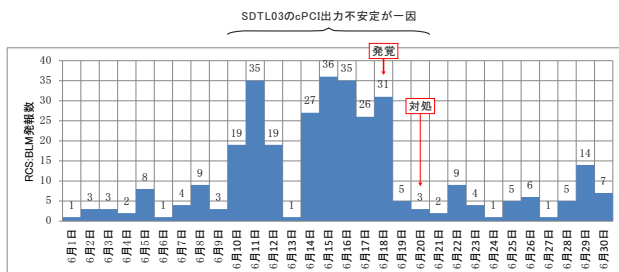
図 8: 平成 24 年 6 月の RCS の BLM 発報数のトレンド図。10 日から BLM 発報数が急激に増加していることが分かる。18 日にこの不安定現象が発覚から 20 日の対処までの間の発報数の減少は、当該 cPCI が設置されているラックを開放したことにより、温度を下げたことに起因すると考えている。
