核理研 HIGH DUTY LINAC 冷却系の 30 年間のメンテナンス

高橋 重伸*

Maintenance of High Duty Linac Cooling System for 30 Years at Laboratory of Nuclear Science, Tohoku University

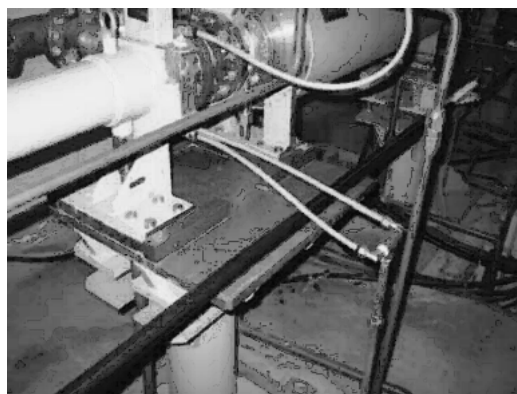
図2 加速管のRF入力カプラの両側に冷却ジャケットを取り付けて，シンフレックス管より導波管冷却水を通水している。

図2はA部加速管入口側モード変換器の両側にジャケットを付けてWG系循環水を通水している写真である。しかし，この2~3年は水漏れが頻発していて，これまでとは違った箇所からの漏水が多くなってきている。その原因として一番多いのは，ジャケットの溶接材として使われているハンダの純水溶出である。その接続箇所は数百以上にも上り，漏水する恐れのある箇所は非常に多い。

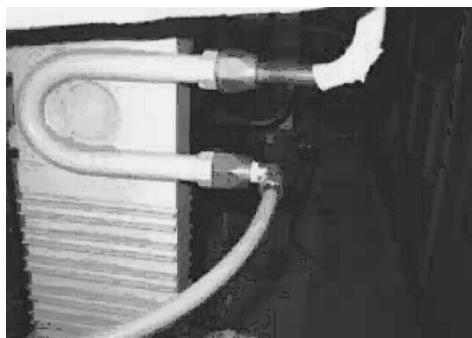
図3 N2型シンフレックス管とフレア継ぎ手との接続

細管路の修理対策として，約20年前よりN2型シンフレックス管を使っている。この管材を用いる理由は，溶接が不要，安価，銅管より放熱が少ない，フレキシブルであるため配管敷設経路を自由にできる，配管や継ぎ手の着脱が容易であるなどの利点があるため，銅管による敷設を止めてこの方式を採用している。欠点としては，継ぎ手部分の口径が銅管（外径 15ϕ ）より小さくなるが，流量は $8 \text{ l}/\text{min}$ 程度であり問題はないと思われる。WGには全てオス型フレア継ぎ手が溶接されているために，その両管材の変換が面倒であった。フレア継ぎ手とシンフレックス管の変換に新方法（フレア銅管を使わない方法）を2004年9月から試験的に行っている（図3参照）。それは直接フレア袋ナットに $3/8$ インチ RC ネジでタッピングして， $1/2$ インチシンフレックス管に変換している。利点は銅管フレアがいらぬ，溶接作業や途中の継ぎ手が不要，モジュレータ裏側などの狭隘場所の

配管接続におけるメンテナンス空間確保などに有用であると考えている。このシンフレックス管は、リナック本体室A部加速管の中間部においてモード変換器冷却用ジャケットに5年間以上の使用実績があり、修理部分は数10箇所を超える。しかし、放射線量が多いリナックB部入り口や出口のシンフレックス管は放射線損傷により硬化し折れ易くなる為に、緊急修理時以外は、従来の銅管接続にしている。

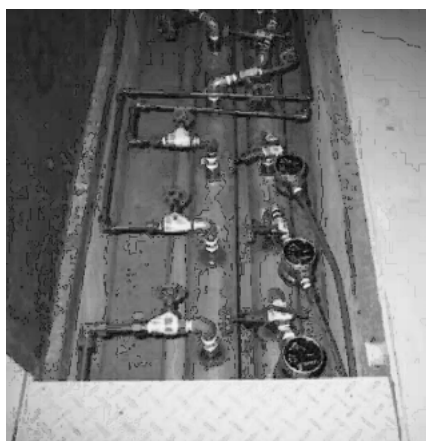
水質劣化を防ぐ為に粗フィルタ及びデミネライザが装備されていて、総循環水量の3%程度を分流している。BF水系は、リナック本体室や各実験室内の真空ダクト、分析スリット、各系偏向電磁石、加速管集束コイル(A1加速管のみ)及び第1、第2実験室の実験装置を冷却する。配管経路が一番長く、放射線損傷による影響も多い、また様々な実験装置が接続されており、水系内も汚れ易い。そのために冷却水の導電率の管理は重要となる。1985年頃から、直接ビームが照射され水系内を汚染する場合には、BF水系から分離し別水系にするようにしている。16年前にアルミ真空ダクトの冷却にアルミ材の水ジャケットをダクトにネジ止めしてあるが、ここからの漏水は無い。放射線損傷による劣化の激しいものにはゴム、プラスチック、テフロンなどの高分子化合物、銅配管、ガラスがあり、放射線が強い場所における流量計やフロースイッチ等の部品はピット内や配管室など直接放射線(主にガンマ線)を受けない場所に設置するようにしている(図4参照)。

図4 ピット内に敷設された流量計

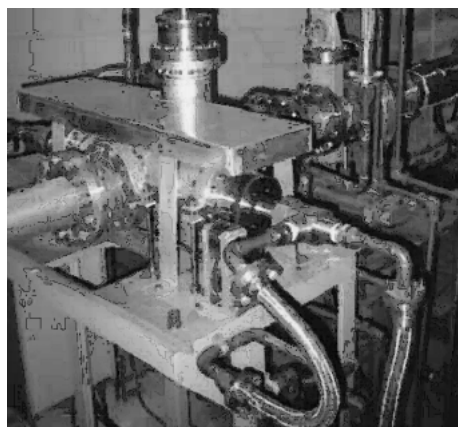
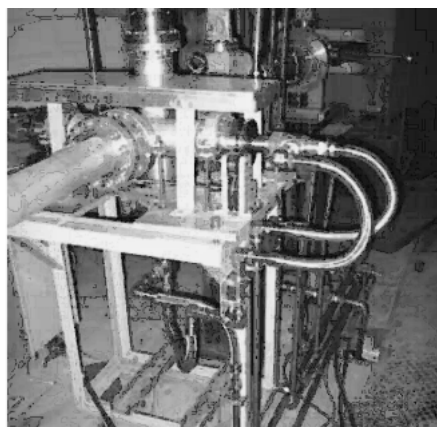
- ビームスリットは1ヘッド(片側)あたり 30 l/min を直列に通水しているが、残留放射能が非常に強い為、修理しにくい箇所である。2003年、A部下流スリット(SD1)の銅製ヘッドから真空側に水が染み出し、圧力の関係で凍結凝固する真空トラブルがあった。漏水確認は、ヘッド内の水抜き後、ドライヤーで乾燥させて、ヘリウム真空リークテストにより行った。原因はヘッド部の溶接不良と純水による銅の侵食などの経年変化にあると想像される。過去に何回が同様の故障があった。また、スリット本体と接続するフレキシブル配管(以後、フレキ配管と言う。)には、それぞれ 3 mm 厚の円形鉛板パッキンがスリット1基全体では8箇所、その他、本体内に口径の大きい鉛パッキンが2箇所、

図5 リナック出口付近のXY軸用スリット。左図は改造前のフレキ管で、鉛パッキンを使用したフランジ接続であるため2~3年で漏水し、修理時の被爆線量は多かった。右図は改造後写真。

合計10箇所使用されており、純水により鉛が侵食され1箇所あたり2年ほどで水漏れが起り、長年大変な被爆作業を強いられてきた。2004年2月に、リナック出口付近のスリットのフレキ配管を、鉛パッキンを使わない曲げ半径の小さいSUS管に改造更新した(図5参照)。配管取り付け位置もヘッドの駆動負荷にならないようなU字取り付けとした。スリット周辺の配管接続に使用しているテフロンシールテープは粉状に変質してしまうために使用を最小限にとどめ、継ぎ手材はSUS材スウェージロック接続とした。鉛パッキンを一切使わないリナック出口偏向系に設置の3系分析スリットは取付けから7年間経過後も順調に稼動している。建設当時は、ビームハンドリングがうまくいかなかったために、スリットやコリメータによりビームを強制的に削ぎ落として運転していたが、現在はビーム診断装置の設置により、ビームの位置やプロファイ

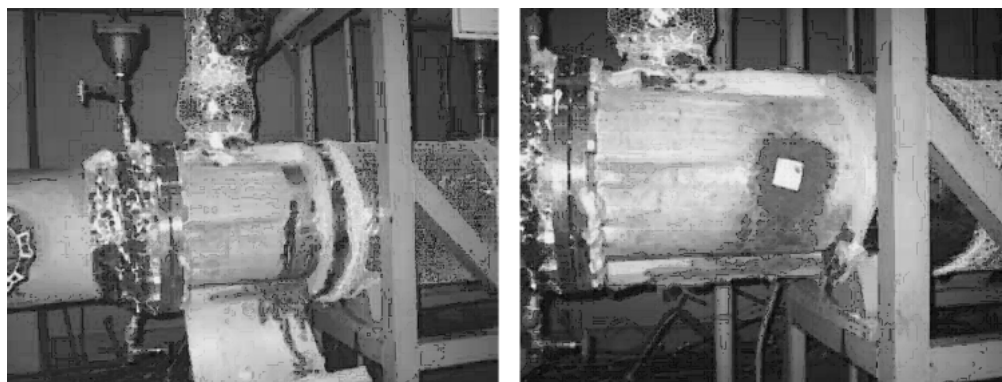
- 2004年9月と10月のほぼ同時期に、WG水系及び加速管水系熱交換器の冷水側から水漏れが発生し、铸铁製圧力容器の腐食によるピンホールが開いていた。前者は溶接部腐食が原因で新規管を再溶接した。後者は2液性接着剤で仮修理を施したが漏れは止まらず、2004年8月のリニアック研究会において水漏れ補修材「マルチメタル」をKEK加速器研究施設の小川雄二郎氏及び池田光男氏から教えて頂き、早速、購入して修理し、現在までの1ヶ月間、漏れはない。心から感謝御礼いたします(図6参照)。
- 2004年8月にチラー冷却器(蒸発器)内からフロン22冷媒及び潤滑油が冷水側に漏れる故障が起り、循環水は白濁色になった。同型の冷却器と交換し、水系内の油は台所用合成洗剤を1リットル程度投入循環および洗浄後、数日で回復することができた。現在フロン22使用のチラーは製造中止となっている。

図6 左図は加速管多管式熱交換器の冷水系側からの仮修理後からの水漏れ写真。右図がマルチメタルで補修後の様子。押さえの為にアルミ板を付けている。

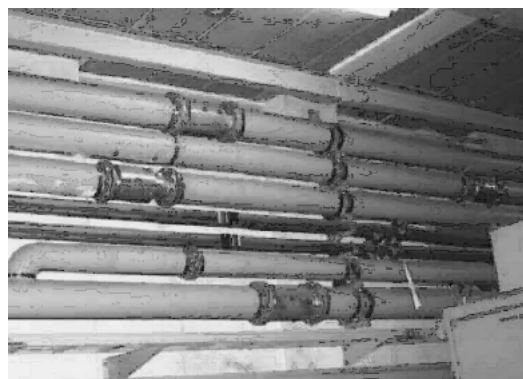
図7 クライストロン室東壁のタワー水系伸縮継ぎ手

- 17年前にヘッダー往還伸縮継ぎ手より複数箇所同時に水漏れが発生した（図7参照）。これは酸性系洗浄材で循環洗浄後、中和剤により中和したつもりであったが、洗浄効果が強く、SUS製の継ぎ手にピンホールが開いたため、8箇所全数交換した。長期間に亘り、50 m長の主往還ヘッダー配管断面の半分程度まで堆積していた泥を5年前に高圧水（18 MPa）洗浄方式で排出した。各モジュレータ負荷へはストレーナの設置により防いでいるが、再循環された鉄錆びなどの頻繁な目詰まりのためにメンテナンスが多くなっている。
- 冬期などの外気温変動時のタワー水温度安定化のために3方弁が備えてあるが、この温度センサは電気式サーモスタットで行っている。このサーモ内の

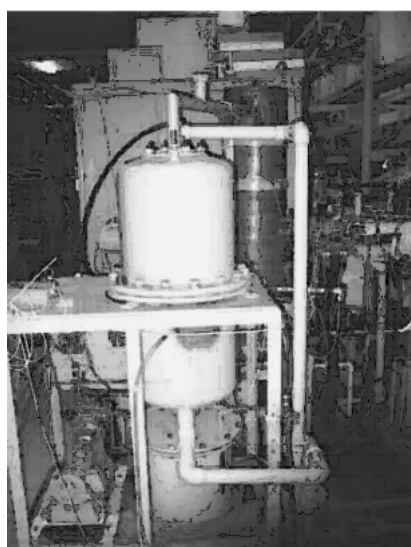
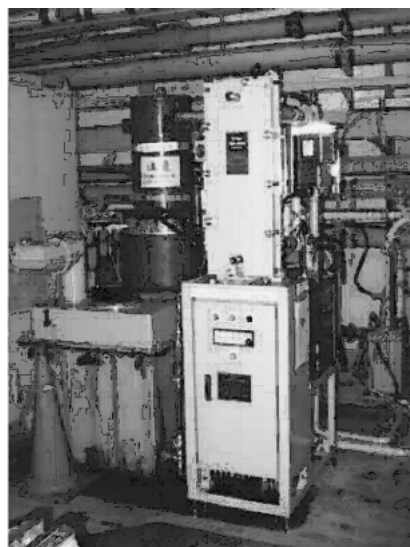
却装置の熱交換器に循環している。1993年までの10年間、コレクタ冷却装置の熱交換器内に付着した泥やカルシウム成分除去のための酸洗浄をしていたが、鋳鉄製圧力容器（図8の左図参照）が腐食して穴が開いた為、この洗浄を止めている。また、この容器内面から剥離した鉄サビ片や外気粉塵が水系内を再循環し、モジュレータ内の各負荷配管の流量計やストレーナを詰まらせ、伝熱阻害を起こしたことがある。2000年にモジュレータ周りの1インチ細管路を、塩化ビ・ライニング鋼管に更新した。この水系はメンテナンスでは毎年手間のかかる系でもある。将来的には、屋内水系内への粉塵混入を防ぐ為に、水系をプレート熱交換器で分離し、別水系として各モジュレータやチラーへ清浄水を循環すれば、解決する問題である。

図8 新旧のクライストロンコレクタ冷却装置。左図は旧型の側面で熱交換器下側にFRP樹脂を貼り付けた修理跡が見える。

- VAPODINE 装置 (クライストロンコレクタ冷却装置) は2002年に3号及び5号機の熱交換器を多管式からプレート式に更新した。3号機の新冷却装置 (図8の右図参照) の2年間に起こった故障は、更新数ヵ月後に、アクリル製タンクの底板と側板の重合接着部から水漏れが発生した事がある。原因としては、WG水系の40°Cの循環水を、タンク内が空の状態から補給した事が何回もあり、これにより重合部が剥がれて漏水したものと思われる。重合接着はメーカー技術者の技量によるところが大きいので注意が必要である。

現在では10 mm厚の透明塩ビ材による接着方式に変更し、内側には三角柱の補強材を付けて接着面積を多くしている。その後の漏れはない。2004年には装置タンクの水がオーバーフローした故障がある。これは水位センサの誤動作により給水電磁弁が給水継続状態となり発生したものである。原因は半導体式圧力センサのケーブルの曲げ半径を小さく取っていたために、内部の大気圧導入用パイプがつぶれたものと考えられる。5号機の故障は、2004年に1次冷却水 (純水) 温度が上昇したことがあった。これはプレート熱交換器2次側タワー冷却水のストレーナメッシュの目詰まりが原因であり、メッシュサイズを多少大きなものに変更した。このストレーナ清掃は年に2, 3回行う必要があり改善の余地があると思う。
