## 特集2 KEKB B ファクトリーのコミッショニング

## KEKB 電磁石システム

菅原 龍平\*

## KEKB Magnet System

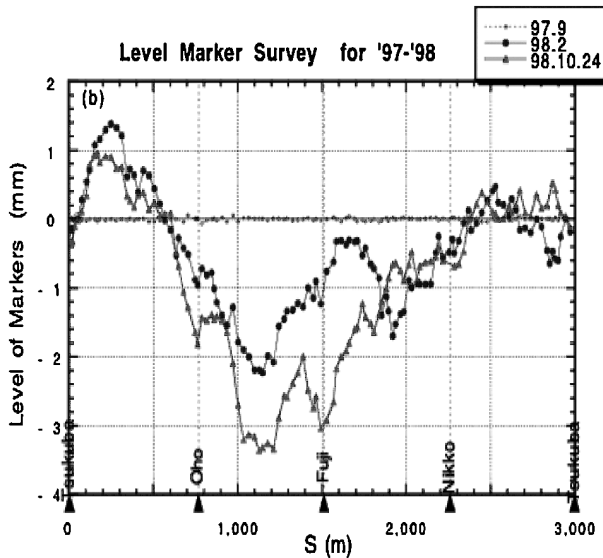
図1 1997年(全BLMを水平に調整)および1998年、1999年のBLMのレベルの測量結果

マーカーのレベルを1996年春に全周に渡って測量したところ、北の筑波衝突点に較べて、南アークが13 mmも低くなっていることが分かった。測量を1997年夏にも実施した結果、北トンネルに較べて南トンネルが年に1~2 mm沈んでいることが分かった。前記の13 mmというレベル差は、トリスタン運転の9年間に沈下が蓄積した結果であった。1997年夏の測量後、BLMを全周に渡って水平に調整し、KEKBの電磁石はこのBLMを基準にして、全周水平に並べることにした。それ以来、BLMのレベルを毎年夏に測量しているが、この南トンネルの沈下は年1~2 mmの割合で続いている。図1に全BLMを水平にした1997年と1998年および1999年の測量結果を示す。せっかく全BLMを水平に調整しても、翌年には水平が崩れていることが分かる。図2には最近までの測量結果2003年~2008年の結果を示す。2008年までの沈下量は、トンネルの傾きにして $23 \mu\text{rad}$ という微小な量である。ビーム光学グループと相談しているが、今のところこのくらいの微小変位は、局所的なものでない限り、ビーム運転にとっては支障がない、ということである。

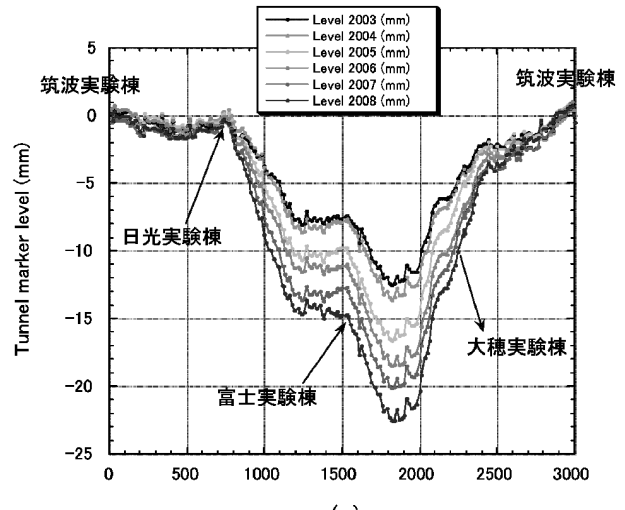
図2 2003年~2008年までのBLMのレベルの測量結果
