## 東日本大震災による KEKB 加速器の被害

## KEKB Facility Damage Caused by the Great East Japan Earthquake

Masaaki ONO\*

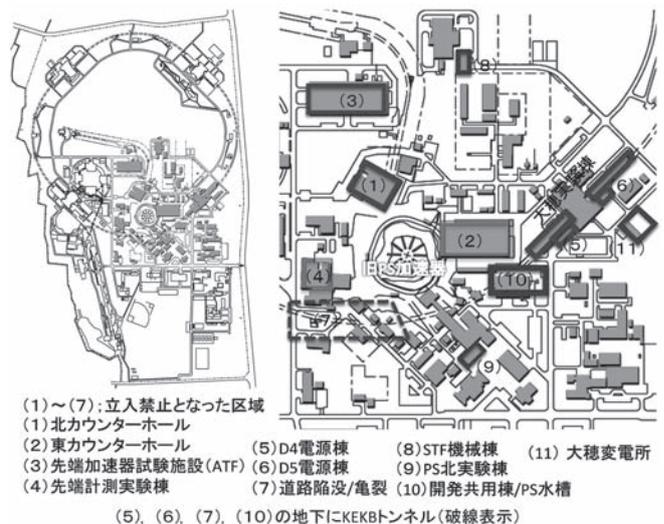
図1 PS地区/大穂地区の被害

建屋、道路等の地上部で最も被害が集中した区域。旧PS(陽子加速器)及び関連施設のあった区域。KEKBトンネルはD4, D5電源棟、破線で示される道路陥没地帯等の下を通っている。道路陥没はトンネルの埋め戻し区域と一致(図2)。D5電源棟及び北カウンターホールでは壁崩落が発生(図3, 7)。後者はニュートリノ用トンネルの埋め戻し付近。KEKBトンネル近

辺の開発共用棟敷地内の水槽の破壊(図4)、大穂変電所の変圧器放圧板破裂(図5)、PS北実験棟内保管電磁石の移動/相互衝突、更に、より離れたATFに於けるケーブルラックの大崩壊(図6)、等で被害の激しさを示す一方東カウンターホールの被害は水銀灯の落下、先端計測実験棟では天井破損程度で落下物の危険は有ったが建屋自身の被害は軽微と言える状況であった。図1にリストアップされた箇所(1)～(11)はそれなりの被害を受けた箇所であるが、当然ながら建屋の堅

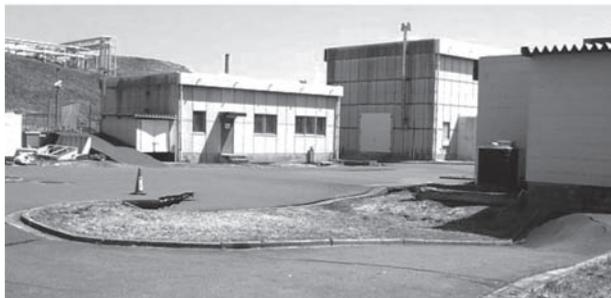
図2 道路陥没/亀裂

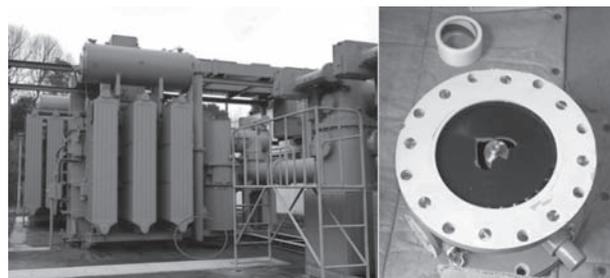
図5 大穂変電所の2台の変圧機の放圧板(右)破裂し絶縁油流出

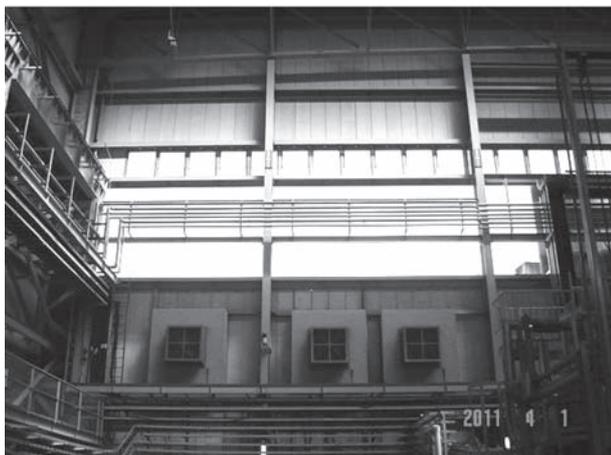
図3 北カウンターホール壁崩落 (ALC板; 破壊領域 $4 \times 14 \text{ m}^2$ )

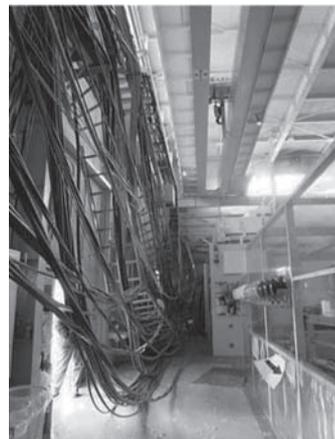
図6 ATF棟の被害例. 加速器等でも被害大

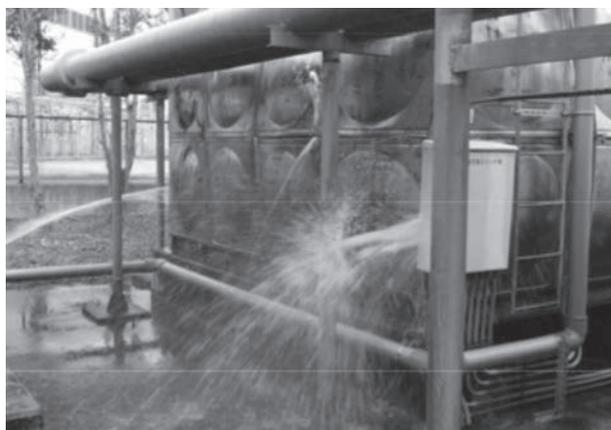
図4 開発共用棟の水槽破裂

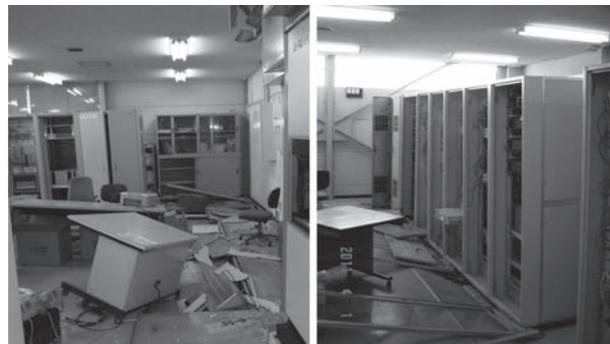
図7 D5側室/外壁崩落( $0.6 \times 7 \text{ m}^2$ )/床陥没/機材散乱

D4, D5電源棟にはKEKB用クライストロンの稼働設備一式が有り、且つ加速器制御の為の側室(ローカル制御室)がある。D5側室は2階にあり、正に外壁崩落の場所に当りフリーアクセス床の陥没等最も被害が大きい箇所であった(図7)。

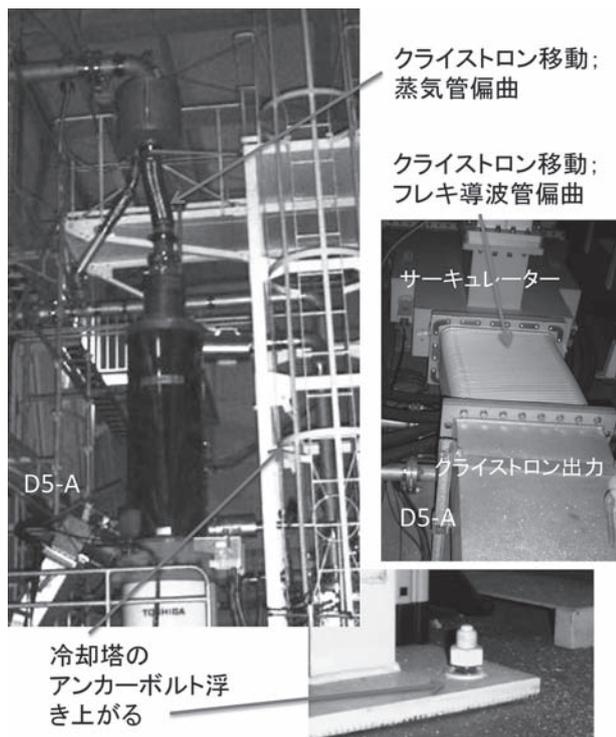
電源棟内のクライストロンは位置ズレに伴う蒸気冷却配管/導波管のフレキが変形し、且つ付帯冷却塔の床固定用ボルトの浮き上がりが見られた(図8)。現時点で通電試験不可でクライストロンの健全性は確認出来

図8 クライストロンの被害状況

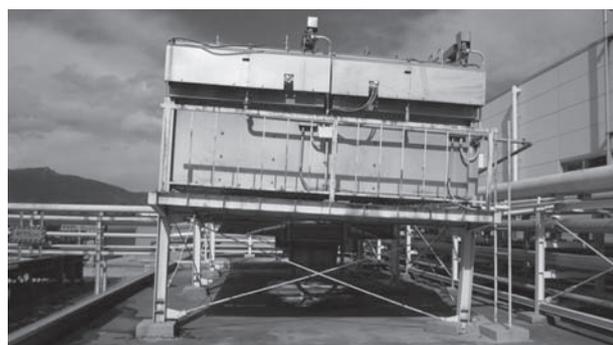
図9 蒸発冷却装置 (D4-AFC) 基礎破壊/脱落

D4, D5 の屋上の蒸気空冷装置 (AFC) は 2 台とも据付け基礎まで破壊された (図9)。両電源棟の蒸発冷却系は改造工事中であり、震災時は D5 屋上で溶接等の作業中であったが作業者は無事避難できた。棟内では地上 8 m 程度の足場での作業も有り避難は数段困難で有ったかもしれない、幸運であった一例である。

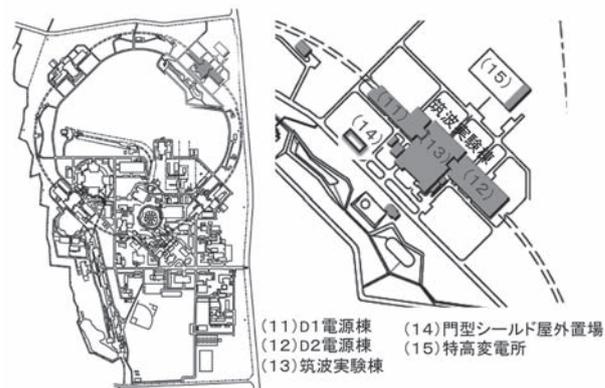
図10 筑波地区の被害

筑波実験棟の搬入棟周囲において地割れ/沈下が起き特に搬入スロープに段差 (数センチ；後の余震等で長期に渡り沈下を続け 2 ヶ月後は 10 m 程度で範囲も広がる) 及び脆弱化 (人の衝撃で振動感じる) が発生した。搬出入の 50 トンクレーンは給電ラインの損傷で使用不可となる。

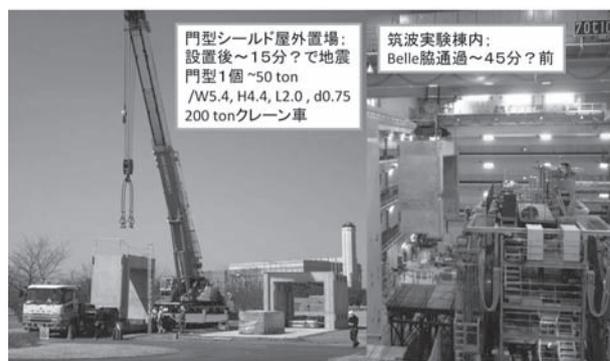
図11 門型搬出作業

筑波実験棟 B4 ではロールアウトし床固定された Belle 測定器が 32 本 22 φ のボルトを切断し ~ 6 cm 移動した。門型シールドの搬出を行っていたが (図11) 幸運な事に、一連の移動作業直後 (~ 15 - 60 分) に震災が発生した。B4/B3 フロアでは、転倒物は無く被害は Belle 移動以外は床亀裂程度であった。同棟内の 70 トンクレーンは門型吊下げ治具 (~ 1 トン) 装着のままであったが床置きしてあり (~ 10 分前?) 被害は無かった。作業中断の養生が被害拡大を食い止めた。

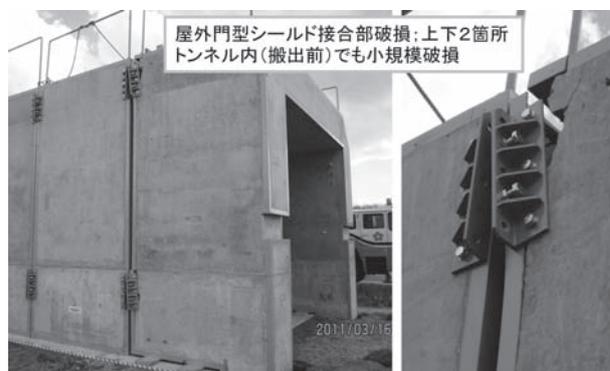
図12 門型シールド接合部破損

屋外置場の門型シールドの接合部に損傷が発生した (図12)、後にトンネル内残置物でも程度は小さいが同様の被害発覚。

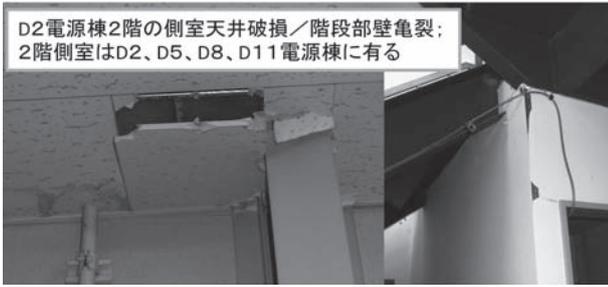
図13 2階側室の天井破損/壁亀裂の例

D1, D2 電源棟の大きな被害は、両方の AFC 2 台の屋上据付け基礎に破壊が有った事である。しかし脱落までは至らず D4, D5 電源棟程ではなかった。D2 の 2 階側室/階段では天井破損/壁亀裂、物品散乱等が D5 同様認められた (図13) しかし床の陥没は無かった。

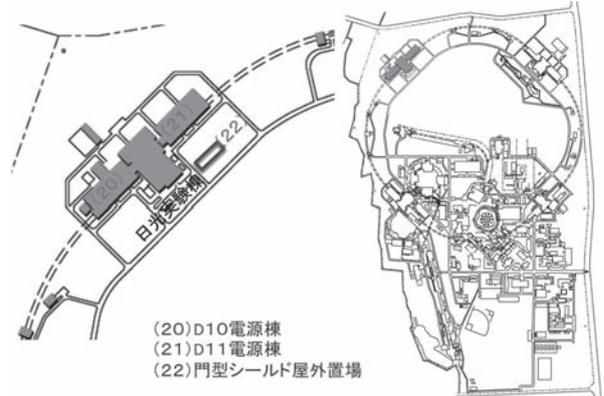
図15 日光地区の被害

D11 電源棟には D4, D5 と同様のクライストロンが設置されており移動は有るが被害程度は小さい。一方 D10 には別型式のクライストロンが有り、設置状態に大きな被害が出た (図16; 通電出来ず、健全性は未確認)。但し、屋上設置の AFC 設置基礎は目視では異常無い。

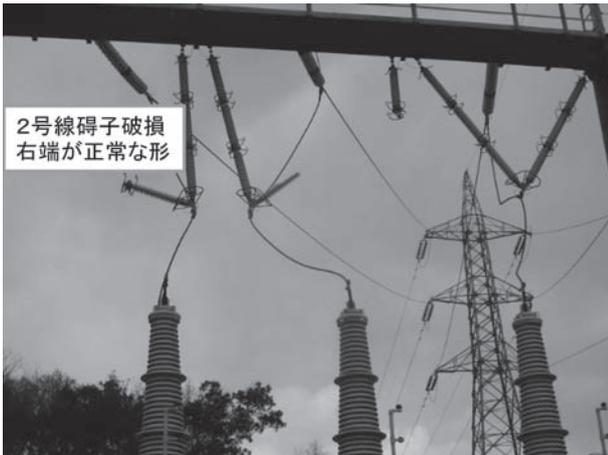
図14 特高受電部碍子破損/3相の内2相が破損

中央特高変電所において送電線 (東電側管理) 破損があった。大音響/閃光を發したとの事であった (図14)。2 系統の 154 kV 特高送電系の内 2 号線が破損し全停電となり 40 時間後 (3/13) 健全な 1 号線が復歸した。この間、自家発電 PS 系: 1750 kVA と PF 系: 625 kVA (途中燃料切れ) での対処となり管理棟/対策本部の電力は確保した。全所的復電は各系統の健全性のチェックを経て行われ 3 月 22 日頃完了 (2 号線復歸は 3/27)。社会的に計画停電が行われた時期は最大限の節電を行った結果研究用のインフラはほぼ全停止となる。

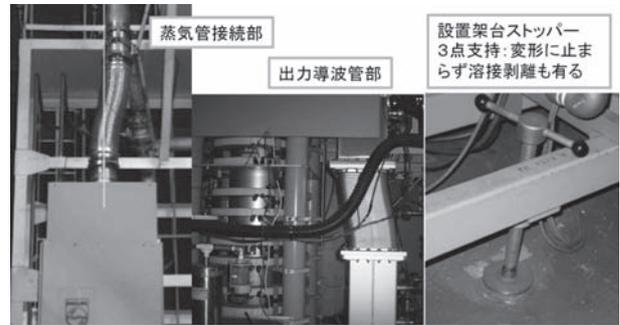
図16 D10でのクライストロン設置状況

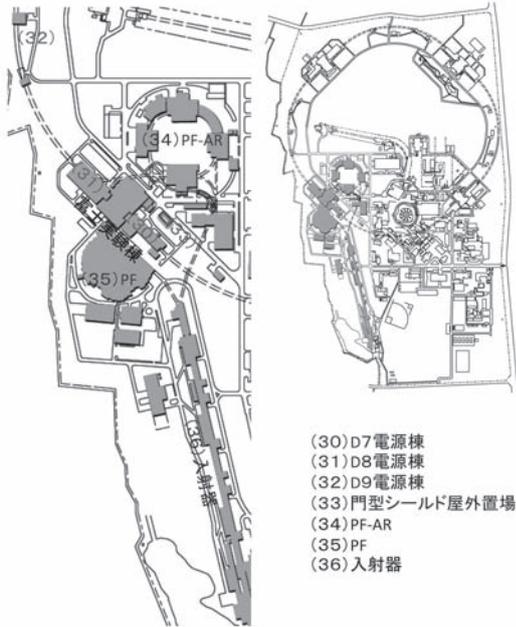
図 17 富士地区/PF/PF-AR/入射器の被害

D7, D8 電源棟では、屋上設置の AFC に被害は見られず、又 D8 の 2 階側室での物品散乱/棚崩壊は有ったものの天井破損も顕著でなく床陥没も無かった。クライストロン移動も顕著では無く外的損傷は認められない (性能の健全性は未確認ではある)。屋外保管の門型シールド (16 個, 45 トン) は相互の連結無しで整列に

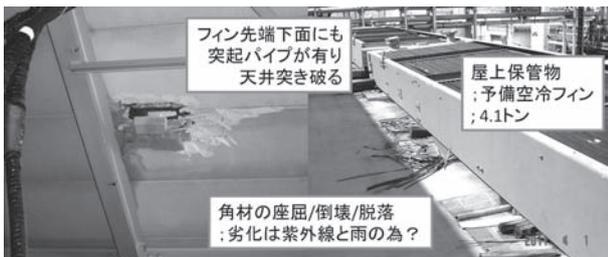
図 18 屋上保管物が天井突き破る

但し、D7 屋上保管物（予備空冷フィン、4 トン）が、角材の座屈/倒壊で脱落し天井を突き破る被害が発生した（図 18）。第一の原因は角材の劣化で、劣化は紫外線や雨に依ると思われる。地震が引き起こしたが、保管方法の不備を指摘すべきであろう（担当者である筆者の自戒）。関連して、屋外保管中の 2 段積み電磁石倒壊について述べる。4 月 8 日（金）に大きな余震が発生し、本震の時にこの電磁石の近くにおり不安定に振動した記憶が有った為帰宅前に確認し、その時は異常に気がつかなかった。月曜通勤途中に磁石倒壊しフェンスまで倒したとの連絡があった（同所は入退域を管理している場所）。原因は本震/余震で古い角材が徐々に崩れていき、金～土曜にかけて倒壊した様である（図 19、この件も半分筆者に責がある）。

教訓は屋外での角材使用は避ける。震災後この観点

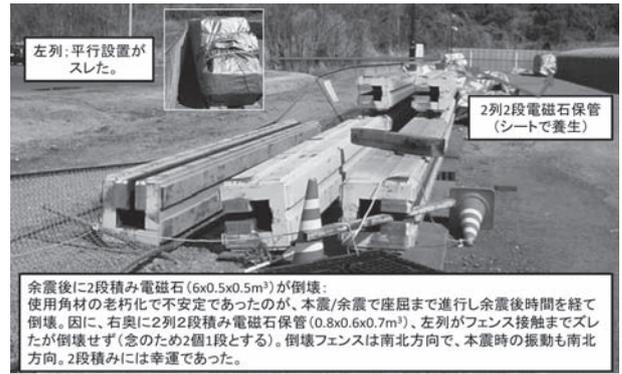
図 19 余震後の 2 段積み電磁石倒壊

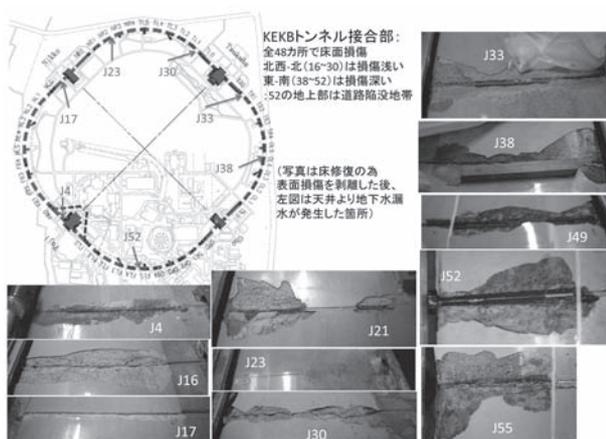
図 20 にトンネルの接合箇所を示し、床面の被害状況の写真を示す。被害は全 48 カ所に及び、傾向として南トンネル付近の床面損傷が深く表面化粧コンクリート分の厚さにまで達している様だ。但しそれ以下には損傷は無い様である。全箇所の通路部は再塗装まで修復は完了(4/25)し磁石搬出用エアパレット使用可となっている。北トンネル側では損傷が浅く、損傷面の広さが小さい箇所も特にアーク部トンネル相互間では少なからずあった。図 20 の写真については注意を要する。

図 20 KEKB トンネル接合部/被害状況

アーク部を構成するトンネル相互の接続部に比して実験棟/直線部/搬入棟/脱出口等建屋との接続部で大きな被害となる傾向があり図 20 に示された漏水箇所は全てこれに対応している。上記の建屋は強固な支持層に達するパイル上に設置されている事に対し、アーク部トンネルは打ち込みパイルが無く言わば土壤の中に浮いていることで被害傾向の一端は説明出来そうである。個々のトンネルは周囲の土壤の動きに連動して相互には力は掛からないが、支持層とトンネル周囲の土壤とで動きが異なれば建屋とトンネル間には力が発生する。但し、北トンネルと南トンネルでの被害の差異はトンネル下部(周囲)の土壤に起因すると思われる。南トンネルはトリスタン加速器として建設以来定常的な地盤沈下が継続しており、KEKB となって以来でも沈下速度に変化は無い事が知られていた。2.1 節の道路陥没地域は正に接続部 J52 上部に相当する。

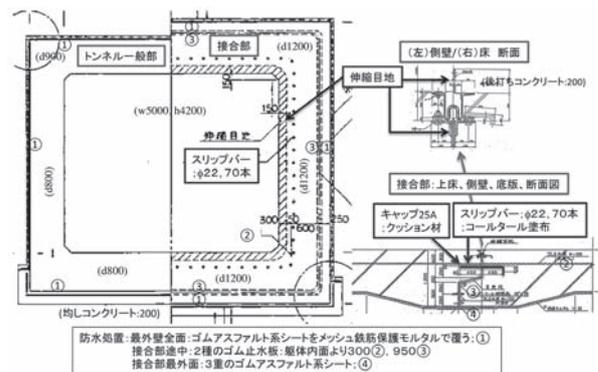
図 21 接合部の構造

目視段階では接合部の受けた影響/被害として上下左右方向のズレは精々 mm 程度が大部分であった。大きなズレ箇所の可能性は残る(より精密な測量を待つ)、しかし図 21 で示される様に、接合部躯体コンクリートが破壊されない限り相互挿入の間隙以上とはならないと思われる(~1 cm)。接合部の左右/上下の相互のズレは 70 本のスリッパ(22 φ の棒が挿入スライド

する)で抑制され、この構造が機能し大部分は mm 程度のズレで取まった様である。結局リングの周長方向に地震の影響の痕跡が残ると予測される。接合部の伸縮目地材の盛上り/段差の箇所(目視で cm 程度の箇所)及びカバーステンレス板に歪みが残っている箇所(トンネル天井と壁との境界部)を図 22 に示す。北~北東からの力を示唆し、Belle 測定器の移動方向ともほぼ一致し、震源方向とも矛盾は無いようだ。

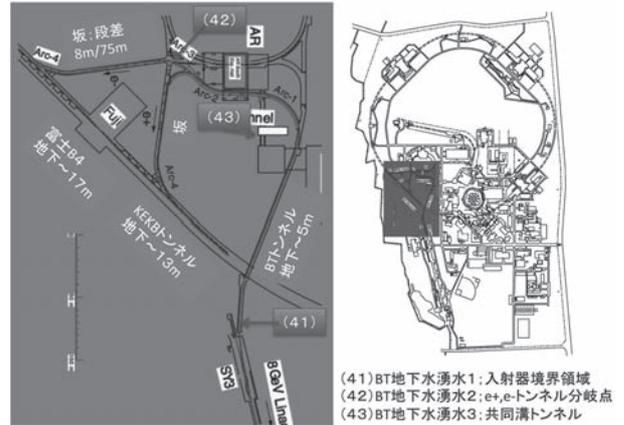
図 23 BT トンネル湧水箇所

ビームトランスポート(BT:入射器-KEKB/PF-AR間)用トンネルに於いても大量の湧水が発生し、特に入射器との境界付近(図 23 の 41)では床面の湧水点から Q-電磁石に水がかかる様に吹き出した痕跡があり同磁石の地絡を引き起こした(図 24)。赤褐色の赤錆を思わせる泥流の流出は直後では床面を冠水させる程であった(2ヶ月後でも 41, 43 は少量の流水は続いている)。地絡した電磁石は結局は乾燥する事で復帰出来た。

図示の湧水箇所は全て地下~5 m の接合部で床と壁の接合点である。湧水 42 は LER/HER への BT トンネルの分岐点であり、入射路スロープを下り地下~13 m

(41)BT地下水湧水1:入射器境界領域  
(42)BT地下水湧水2:e+,e-トンネル分岐点  
(43)BT地下水湧水3:共同溝トンネル

の加速器(D7直線部;B3レベル)まで達し地下~17 m(実験棟床;B4レベル)に有る側室天井から漏水し回路機器が冠水した。B3床での漏水は以前にも有り防水対策を施していたが傷口が再び悪化したと思われる。丁度分岐点(分水嶺)であったので、当初のD7(LER)側への流水をD8(HER)側へ流して当面の対処としている。湧水43は経常的な湧水箇所であり震災時に大量に湧き出した。

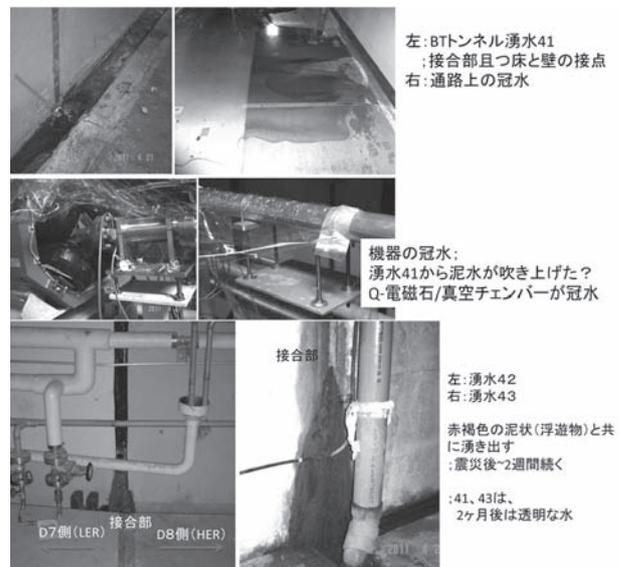
左:BTトンネル湧水41  
;接合部且つ床と壁の接点  
右:通路上の冠水

機器の冠水:  
湧水41から泥水が吹き上げた?  
Q-電磁石/真空チェンバーが冠水

左:湧水42  
右:湧水43  
赤褐色の泥状(浮遊物)と共に湧き出す  
:震災後~2週間続く  
:41, 43は、  
2ヶ月後は透明な水

図 24 BT トンネルの湧水被害

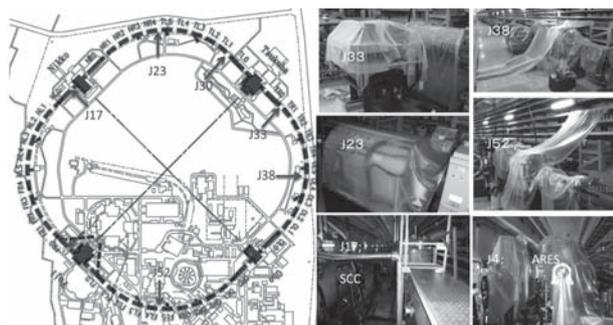
震災による地下水被害は全7カ所が接合部天井(地下~8.5 m)からの漏水で直線部(J4,J17)ではARES空洞/SCC付近の足場が、その他では電磁石の冠水被害が起こった(図 25)。内2カ所(J4, J30)は1ヶ月経過後(4/13, 4/19)に被害が顕在化した。被害程度(水量)は、南側(J4, J52, J38)が大きく、脆弱な地盤の影響を示唆する。水分多い?

図 25 トンネル冠水被害

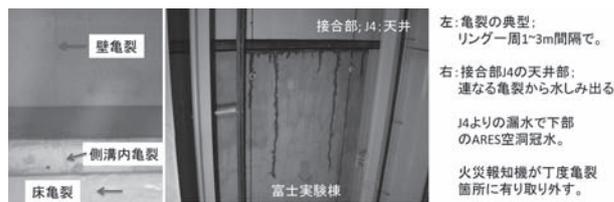
KEKB トンネル全般で天井/壁/床で亀裂が発生した。亀裂はリング全周に渡り壁に上下/斜め方向で～1-3 m 間隔で発生しており、床及び天井まで明確に連続している箇所もある（全てでは無い）。トンネル躯体各個が全周に渡り歪んだ結果と思われる。但し目視では元に復元しており直ちに影響を与える程ではない。亀裂の深刻度（深度）は全く不明であるが天井亀裂に水の上み出しを疑わせる変色した部分（但し今回の震災の為に以前からかは判然としないが）が 2～3 か所で認められる。特に接合部 J4 における漏水は同部 J4 から直角に連なる数本の亀裂にも漏水/しみ出しが有り懸念されるところではある（図 26）。一方において震災前の 1～2 の漏水箇所では接合部は雨樋でカバーし連なる直角の亀裂は防水塗料の塗布処置で冠水被害を防いでいる事も有り、亀裂は後打ち（化粧）コンクリートに止まっているのではと期待出来る面も有る。少なくとも、トンネル一般部の最外壁の防水処置（図 21）が破れ躯体亀裂/内面亀裂を貫通している事を疑わせる事象は確認していない。但し、直線部天井（D8, D10）では若干懸念を持つ箇所は有る。壁亀裂の個々の表面

図 26 亀裂の典型例/天井亀裂からの漏水

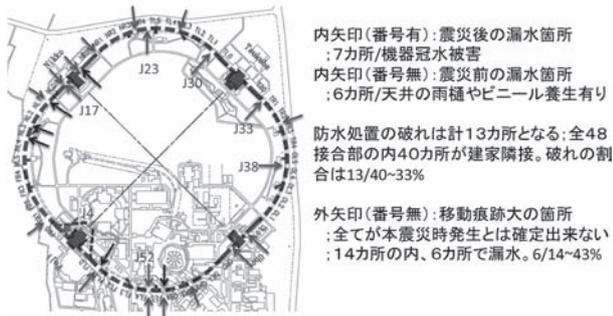
トンネルの被害として接合部の被害を主に見てきたが、実は経年/老朽化（築 30 年弱？）の結果として同種の被害は経験している（図 27 参照）。大地震は、経年被害の蓄積と同程度を瞬時に引き起こしたと言えなくもない。個々の被害程度に大差が無い（少なくとも表面的に）のは接合部の構造が大震度に対して功を奏したと言えるのかもしれない。致命傷（接合部破壊）は無かったと言える。但し、床/壁の亀裂については、大震度を反映し発生頻度は格段に多く且つその深刻度は不明である（筆者には）、後打ちコンクリート部分に止まっている事を期待する。

図 27 震災前後での接合部被害のまとめ

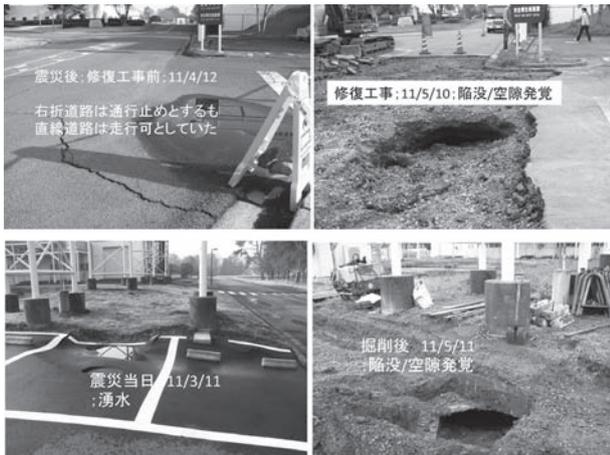
地盤の脆弱に依る被害も既修復箇所の再発や道路の修復時の下層の状態から、経年の劣化は進行しつつ、大震災が一挙に大規模に被害を顕在化させたと思われる。地上の被害は事後処置可能ではあるが、トンネル下/周囲については以後の推移に委ねるしか無く、特に南トンネルの沈下傾向への震災の影響は SuperKEKB の安定稼働にとっても重要で、長期に渡る観察/測定が必要と思われる。新規の加速器施設の建設（e<sup>+</sup> ダンピングリング）では建屋/トンネルはもちろんこれら周囲の地盤についても注意が必要である。道路修復時に発覚した地表面の状況を図 28 に示す。地上表面/構造物が一見健全でも地下ではどうかを伺わせる事例と思われる。右上の空隙上部は重量車両を含め通行していた（碎石/アスファルトの厚さ～20 cm 程度のアーチ構造は結構丈夫？）。図 28 左下は正に直後の撮影で水が浮き出ている、又この地域下のトンネル内漏水で水量が多いこともあり脆弱地盤は多量の水を保持しているのか？との（素人の）印象/推測を持つ。空隙は水の抜けた跡？

図 28 地表面下の状況 (図 1 の 7 左端部)。修復時空隙等発覚。
