## 東日本大震災後の J-PARC

## Status of J-PARC after the Great East Japan Earthquake

J-PARC was heavily affected by the March 11 Great East Japan Earthquake. When the earthquake struck, we had a beam study operation of the linac and the machine immediately stopped. We can see subsidence at many places; about 1.5 m over the wide area at the entrance of the linac building, about 50 cm over the area of 1 m × 10 m at the main ring building, etc. Underground water is coming into the linac and the main ring tunnels. The water level at the linac reached a depth of 10 cm, but pumping with a diesel generator successfully saved from further flooding. At the RCS, the circulating road went wavy and the yard area for electricity and water devices was heavily distorted. The current status of the J-PARC accelerators after the earthquake is reported.

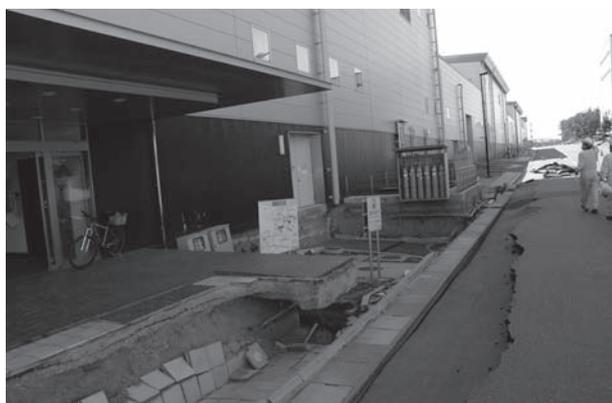
リニアック棟は、地上部が南北約 330 m, 東西約 44 ~ 48 m の建物で、地上 2 階、地下 2 階の構造である<sup>1)</sup>。リニアック棟の被害は、西側上流のエントランス前の崩壊 (図 2) が象徴的であり、広い範囲で深さ 1.5 m の

陥没が起き、給排水系が破断した。地下 2 階の加速器トンネルや地下 1 階の中間トンネルの被害は地上階に比べると比較的小さいように見えるが、加速器トンネルでは地下水の漏水量が増加した。

図2 リニアック棟エントランス前の陥没

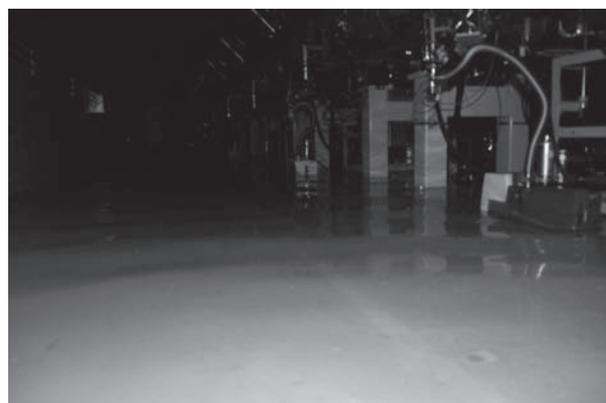
漏水によって床面に設置していた機器の損傷が懸念された。その中の一つが真空の粗引きポンプ（図3）である。トンネルから取り出し、目視点検、洗浄や乾燥といった準備の後、絶縁抵抗を測定し通電試験を行った。これは電流や温度を確認しつつ、万一に備え消火器を用意して屋外で行ったが、幸いにも発煙などを起こしたものはなかった。

36台のポンプ中、8台の本体が故障、4台のコントローラが故障していたが、ほとんどはそのまま使えることが確認された。モーターのコイルが浸かるギリギリのレベルで、あと1～2cm水位が高くなっていたら、ほとんど故障した可能性があったと思うと、揚水のタイミングが間一髪であったと胸をなでおろしている。

図3 加速空洞下部の粗引真空ポンプの冠水

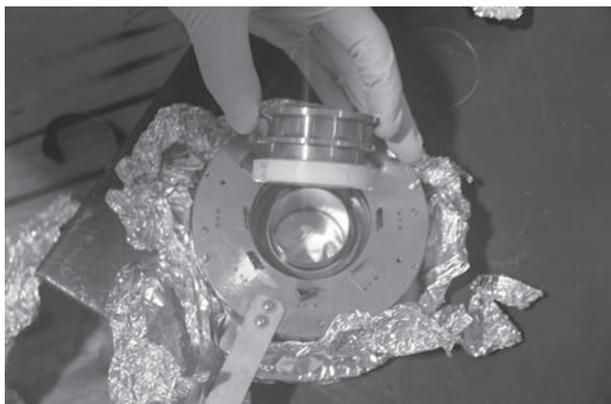
図4 破損した電流モニター

トンネル内機器の被害として、空洞と空洞の間に設置したビーム位置モニタ (BPM) やビーム電流モニター (CT) の破損 (図4) があげられる。これは、加速空洞が地震で振られ、それをつないでいる真空ダクトのベローで変動を吸収できなかったところのモニターが破損したものである。本震時に破損したと考えられ、漏水も相まって水分が多く含まれた空気が加速空洞内部に浸入してしまった。Qマスでの測定結果でも、質量数 18 の  $\text{H}_2\text{O}$  の成分が非常に多く観測されている。現在はイオンポンプを使って連続的な真空排気が可能となったが、大電力での加速空洞コンディショニングの時間を、据付時のようにある程度確保する必要があるようである。

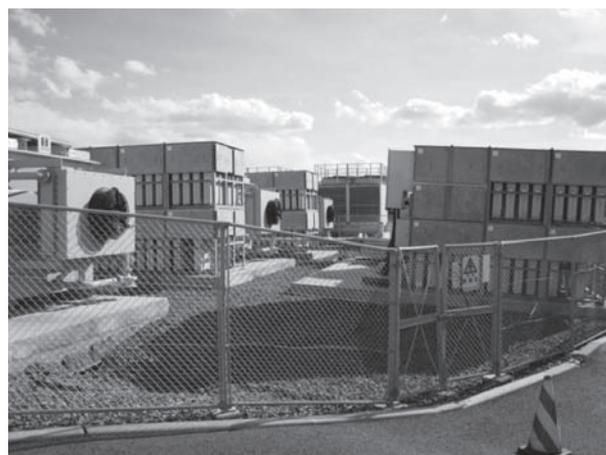
図7 周回道路側に大きく傾いた共振電源用コンデンサーバンクと空洞化が見られる変圧器用基礎

受電ヤードと同様に、加速器機器を設置しているヤード部分も大きな被害を受けた。共振電源用のコンデンサーやトランス、高周波加速空洞用の変圧整流器、等を設置した基礎が大きく傾き（図7）、また、空洞化し基礎が浮かんでいる箇所も多数ある。建屋に沿って設置されているケーブルラックも50 cm程度沈下し、破損が大きく、ケーブルの状態を点検中である。また、冷却設備の冷却塔4塔が全て破損、配管サポート架台が基礎から浮かび上がっている状態であり（図8）、修復が必要である。これら基礎の修復及び機器の修理も

周回道路の復旧を待って、早急に行う予定である。

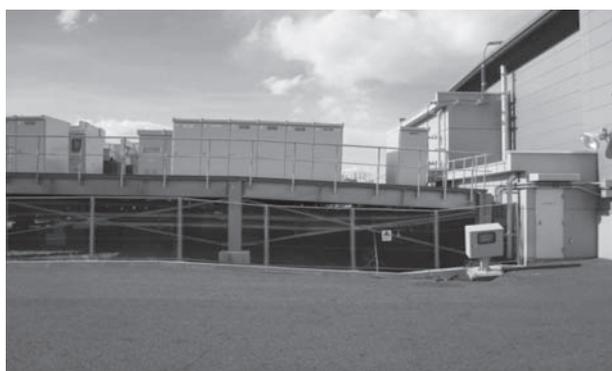
受電ヤードが 30 cm ~ 1 m 程度激しく沈降し、建屋高圧受電盤が大きく傾き (図6)、送電用プスバーも破

図6 大きく傾いた受電ヤードと高圧受電盤

損したため、高圧受電できず、建屋内主トンネルも含めて全区域で停電が続いている。電気が使用できないため、被害状況の詳細な調査もままならず、復旧を急いでいるところではあるが、3 GeV シンクロトロン棟までの取り付け道路及び周回道路の破損が大きく、まずは、その修理から行う必要があり、復旧までには時間がかかりそうである。

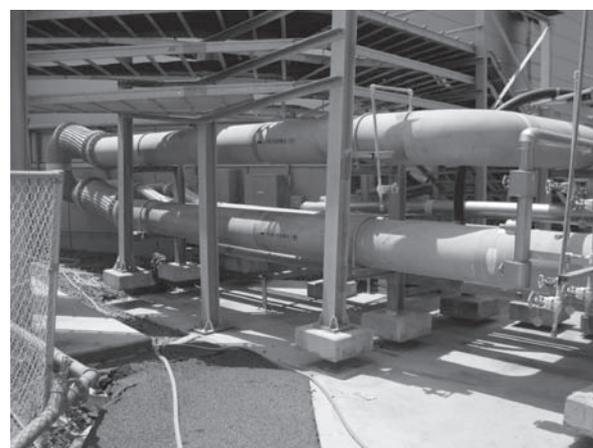
図8 基礎から浮かび上がった冷却水配管サポート架台

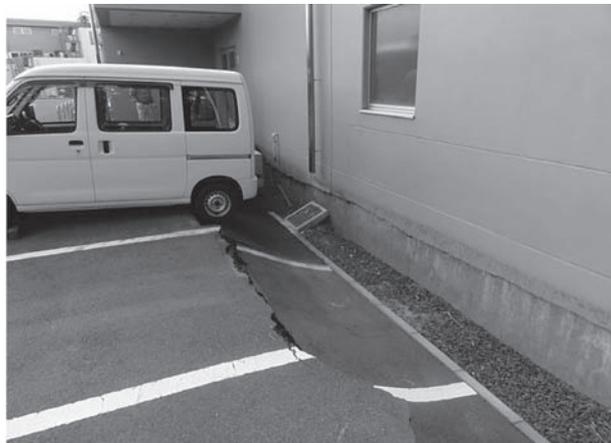
図 10 は震災直後の第 2 搬入棟入り口付近の写真である。MR 施設においても建屋周辺の随所で陥没が見られる。

図 10 MR 第 2 搬入棟入り口付近の陥没

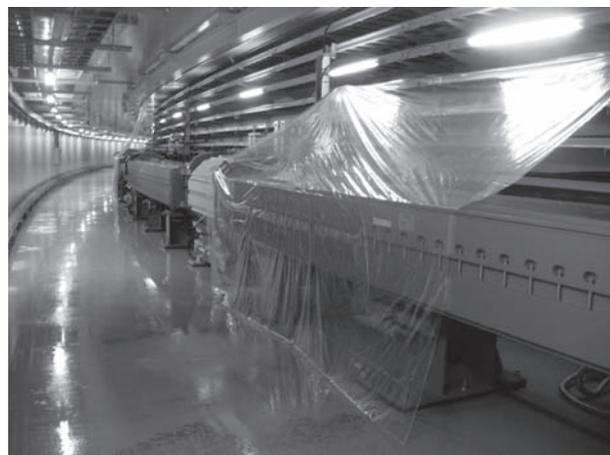
MR の主トンネルには 30 箇所を越えるクラックが発生し、震災直後にはその一部で地下水の漏水が確認されている。トンネル内の照明が復旧し、トンネル全周の状況を確認できたのは地震発生から 2 週間を経た 3 月 25 日だったが、その間、一部の電磁石は雨のように降り注ぐ湧水の直撃を受け続けた (図 11)。幸い、1.6 km 全周にわたる側構のおかげでトンネルの床面はサブトンネルの一部をのぞき、辛うじて冠水を免れた。漏水が激しい箇所については応急の止水処置を 3 月 31 日と 5 月 9、10 日に実施し、その後は機器に影響を与えるような漏水は解消している。図 12 に MR トンネルから第 2 脱出棟に通じるサブトンネルのエキスパンションジョイント (EJ) 部の写真を示す。脱出棟側が沈降し、EJ 部に 5 cm 程の段差が生じている。EJ 部のゴムはこの変位を吸収して大きく捻れている。今後、余震の影響で捻れたゴムからの漏水も懸念されるため、現在、対応策を検討している。

図 11 MR トンネル内の漏水の様子。トンネル内照明の復電後、電磁石にビニールシートをかけた。

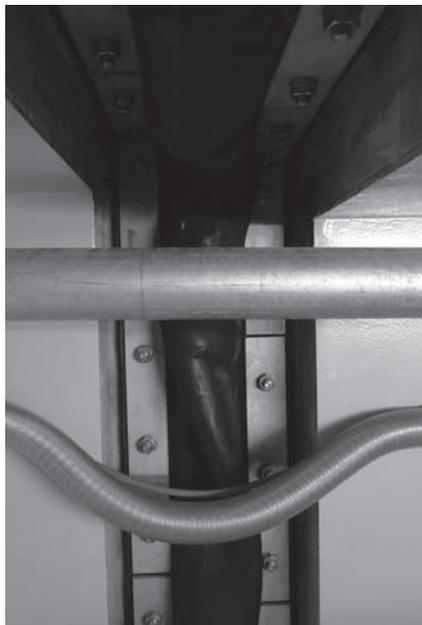
図 12 MR 第 2 脱出棟サブトンネルの EJ 部。左がリング側、右が脱出棟側。

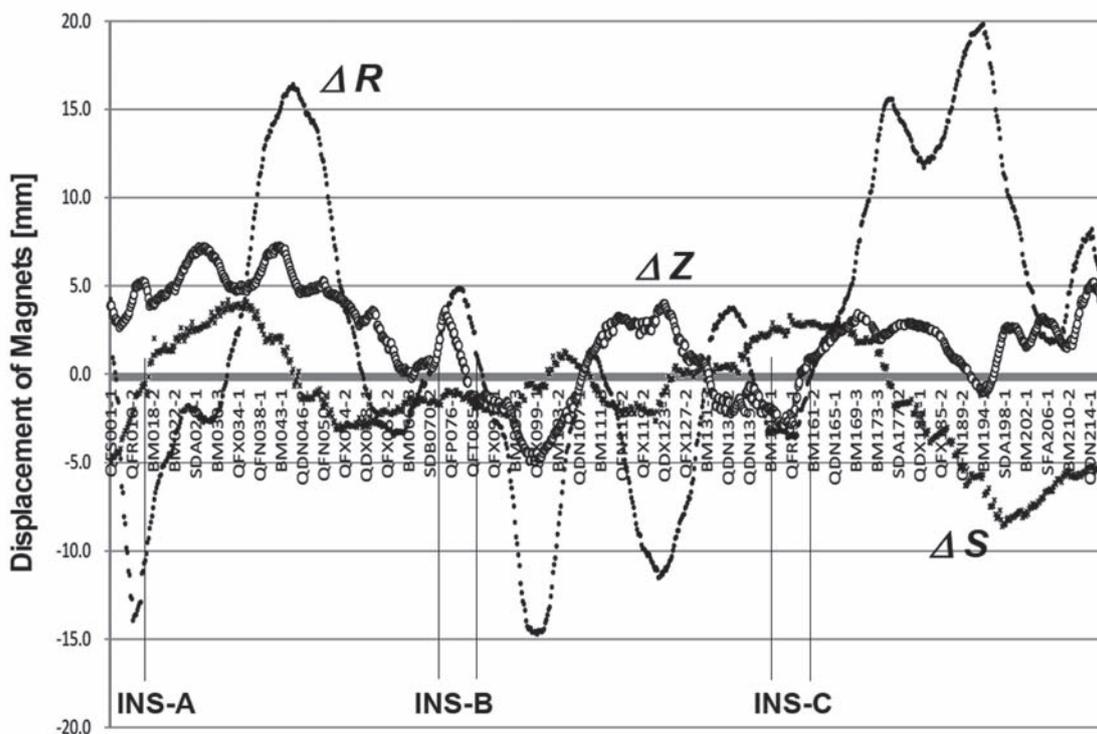
図 13 に 4 月 18 日から 5 月 30 日にかけてレーザートラッカーを用いて測量された主電磁石上基準座の全周測量結果を示す<sup>2)</sup>。トンネル内のクラックやサブトンネルの沈降から懸念された通り、所々にかかなり大きな変位が生じており、水平方向には ± 15 mm 以上、垂直方向にも Peak to peak で 10 mm の凹凸が生じている。クラック箇所、あるいは搬入棟や電源棟などのサブトンネルが接続されている箇所の一部に特に大きな変位

図 13 MR 全周の電磁石基準座の測量結果。水平方向 (R)、垂直方向 (Z)、ビーム軸方向 (S) を示す。INS-A, B, C は 3 箇所直線部 (図 9 参照)。

が認められている。今後、早急に全周にわたるアライメントを実施する方針で、現在は、効率的なアライメントのシナリオを検討している。

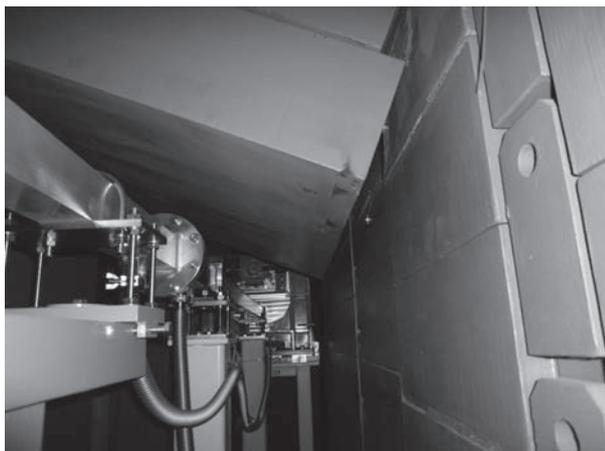
図 14 中性子ビームラインにおいて崩落しかけていた遮蔽体 (MLF, 新井正敏氏提供)

MLF は東西に延びた中性子の長尺ビームライン建屋が主建屋に比べ 15 cm ほど沈下し、ビームラインに損傷が生じている。さらに中性子を発生する水銀ターゲットを設置したターゲット台車が地震で移動し、接続されているベローズが伸びきってしまった。ターゲットの交換が必要だが、ターゲット容器の製作工場が今回の震災で被災しているために納入が今年の 11 月ごろになる見込みである。中性子ビームラインのシャッター部は半数程度に真空リークが確認されており、さらに詳しい調査が継続中である。また、鉄製前置き遮蔽体の多くが大きくずれており、一部には崩落の危険性が高いものもある (図 14)。数千トンにおよぶ遮蔽体を一度外に引き出し、積み直す必要がある。
