## 東日本大震災による KEK 電子陽電子入射器の被害について

榎本 収志\*

Damage on the KEK  $e^-/e^+$  Injector Linac by the Great East Japan Earthquake

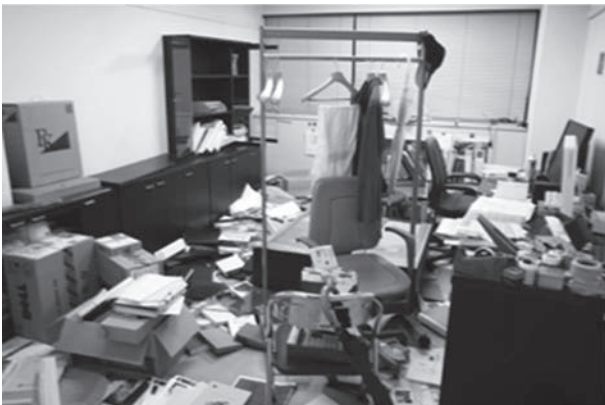
関前に出てきた。最初は直感的に「遂に関東大震災が来た」のかと勘違いした。非常電源によりPHSが生きていたため研究棟7階の居室にいた入射器職員と連絡を取り合い、指定避難場所で合流した。訓練通りグループ毎に点呼を行い本部に報告した。幸いけが人はいなかった。しかし、7階では本棚が倒れて机の下に閉じ込められたため、PHSで助けを呼んで救出された女性もいた。「生きた心地がしなかった。」という声を沢山聞いた。後で自分の居室を見たが、本棚が倒れ扉のガラスが粉々に飛び散っていた。(図1)どの部屋も同じような有様だった。

図1 震災直後の研究棟7階の居室。本棚が倒れて書物が散乱し、扉のガラスが粉々に割れて飛び散っている。復旧の現場指揮をとる必要もあり、部屋の整理は後回しにして、居場所を入射器棟に移した。

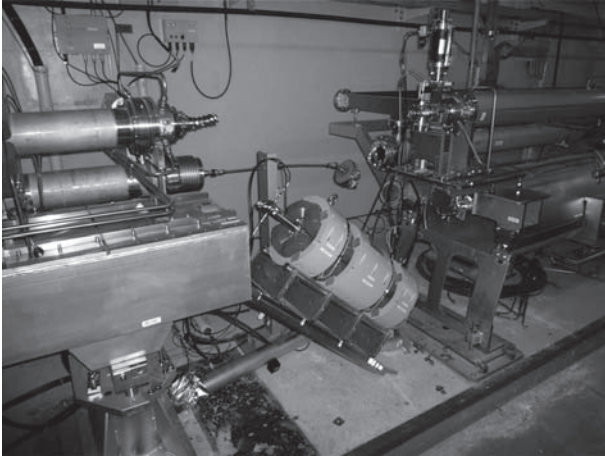
職員が解散した4時過ぎ入射器棟に入った。停電状態だったが分電盤のブレーカをすべて落とした。つぎに管理区域が解放状態になっていないか点検しつつ、被災状況の見回りをを行った。トンネルは悲惨なものだった。トンネルの建物の継ぎ目から泥や地下水が吹き出し、まわりの床が汚れ、水浸しになった。リニアック本体では、あちこちで真空マニフォールドやBPM (Beam Position Monitor) のベローズが引きちぎれ変形していた。陽電子発生装置下流の加速ユニットでは、架台が大きく変形しており、Qマグネット1台が床に落ちていた(図2)。これらの被災の状況は入射器のウェブサイト<sup>2)</sup>で公開されている。

図2 右側の加速ユニット架台は脚が塑性変形し右側に傾いている。加速ユニット間が開いて、架橋型架台に載っていた四極電磁石が床に転落した。BPMの溶接ベローズはソフトクリームのように延びてちぎれている。四極電磁石後方に見える真空マニフォールドの成型ベローズも無残に引き裂かれている。

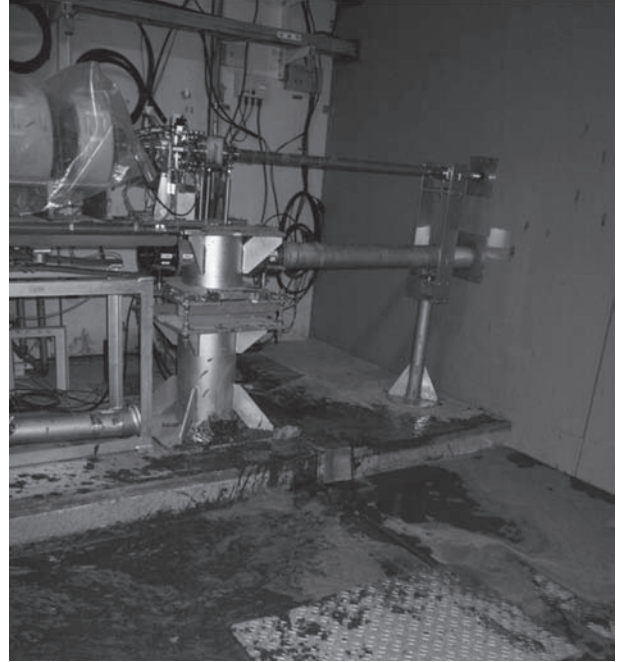
- 被害の第一は、入射器真空が600 m 全域にわたって破壊され、またトンネル内の空調が停止したため、約240本の加速管が湿度の高い空気に曝されたことである。金属片などのゴミやほこりを吸引した可能性もある。
- 加速ユニットのアンカー、留め金の破損、加速管支持脚・加速ユニット架台脚部の挫屈、変形、損傷により、加速ユニットが大きくずれた（最大10 cm以上）。
- 加速管、クライストロン、高周波パルス増幅器(SLED)、高周波電力分配器、モニター、制御モジュールなど、リニアック主要機器の故障が真空リーク試験や通電試験で次々と判明している。
- 施設の被害として、地震により建物継目から多量の湧水が発生した(図3)。通常リニアック全体で約2 t/day 以下であるが、一時60 t/day を超えた。止水工事を行ったが、いまだ完全には止まっていない。エア配管の破損など設備の損傷も多数発生した。

図3 入射器建物は約80 m 毎に継目がある。ここから液状化した黒い泥が噴き上がった。この後4月11日の大きな余震でさらに隙間が広がり20～30 t/day の大量の湧水が発生してトンネルを水浸しにした。

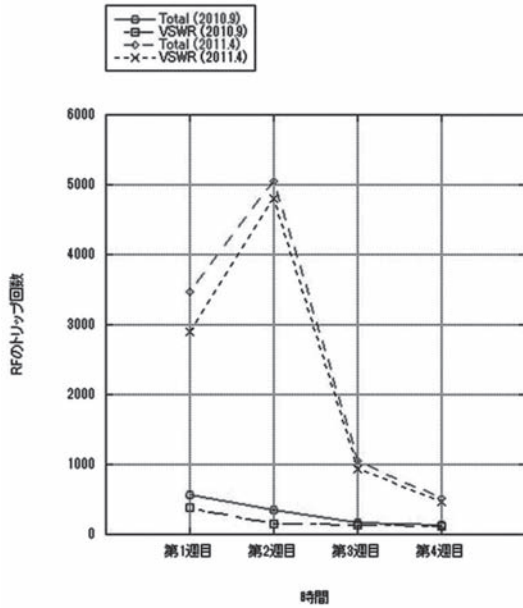
図5 電子陽電子入射器大電力高周波源のトリップ頻度。昨年秋(2010.9)と今回の立上げ時(2011.4)の比較。第1週～第2週のトリップ頻度が極めて大きいことが分かる。今回、ビーム調整の始まった第3週以降は昨年より全体的に出力を10%程度下げて運転しているため、トリップ頻度が急激に下がっている。

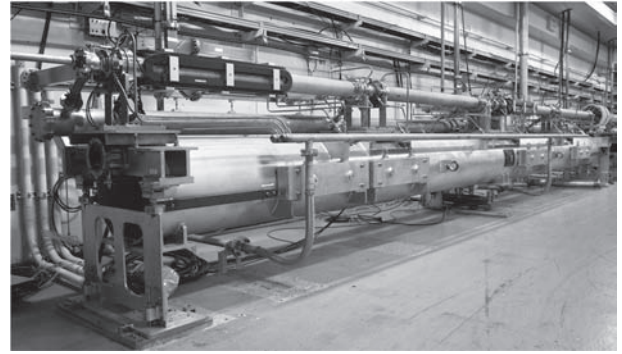
図6 KEK電子陽電子入射器加速ユニットの標準架台。架台は直径約53 cm、長さ約8.5 mの鋼管でできており、その上に設けられた5面のサブ架台に4本のSバンド2 m長加速管が搭載される。架台は入射器ビームライン鉛直下方420 mmの位置にセットされるレーザー光軸を架台上下流各端面の4分割半導体検出器により検出することによりアライメントされる。このとき、サブ架台の上平面は水平でビームライン鉛直下方300 mmとなり、この平面に付けられる基準レールにより加速管のビームラインに対する水平直角方向の位置決めがされる。架台はバネの機能を持つ脚により柔らかく支持され、地震の振動を減衰して元の位置に復元するように設計されている。

た宮城県石巻市で675ガル、同じく5強の東京都心でも259ガルを観測した。」とのニュースがあったように、震度6弱のつくばでも、場所や方向により、加速ユニット架台の設計基準としていた0.5 g(490ガル)を大きく超えた可能性があるのではないか。

外部からの振動を吸収し、元の位置に復元するように設計した。このような設計や製作は「名航」の得意とするところであり、(見る人の感性の違いもあると思うが)私は大変美しくスマートに作られていると思う。そして、見栄えばかりでなく、実験の結果、BBUの閾値もSLAC加速器を上回った<sup>5)</sup>。しかし、今回の被害から判明した問題は、架台の縦(ビーム軸)方向の固有振動周波数が約3 Hz前後にあり地震の振動に合ってしまったことである。この周波数は架台脚の寸法から概略計算できるが、常微動測定装置の結果<sup>6)</sup>にも示されている(図7)。このことがビームダクトや真空マニフォールドのベローズを多く破壊する原因となり、場所によっては架台脚の挫屈(図8)により架台自体の破壊を招く結果となった。

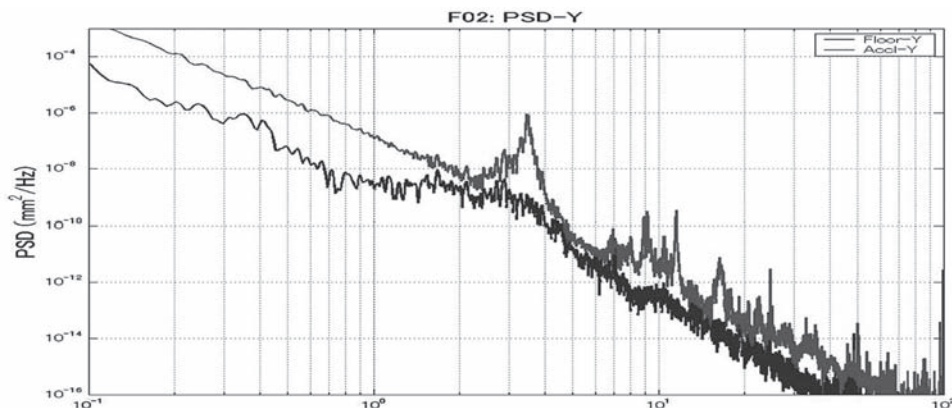
図7 加速ユニット標準架台の振動スペクトル。横軸は周波数，縦軸は単位周波数当たりの振動のパワー(二乗平均加速度)で Power Spectral Density (PSD) と呼ばれる。

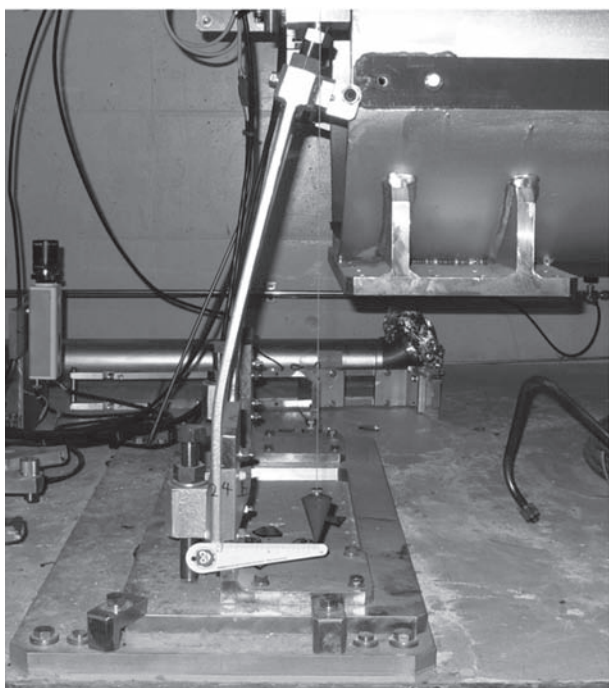
図8 塑性変形した加速ユニット架台。この架台は標準架台ではなく加速管の他に四極電磁石が載っている。また、現在の加速ユニット架台は横方向の位置復元性にも問題のあることがわかっており、架台修復に際して今後の課題となっている。
