## 筑波大学タンデム加速器施設の震災被害と復興計画

## Damage Situation by the Great East Japan Earthquake and Post-quake Reconstruction Project of the Tandem Accelerator Facility at the University of Tsukuba

Kimikazu SASA \*

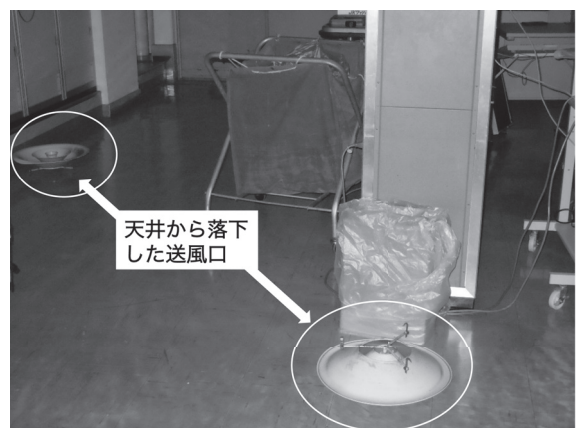
図4 制御室の天井から落下した金属製の送風口。当日は落下する送風口を避けながら退避した。

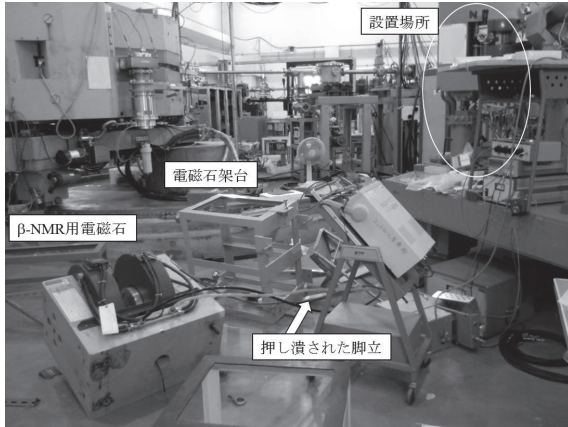
地震発生時に危機的な状況にあったのは、第 1 測定室 1F コースで作業中のグループであった。実験準備中の大学院生 2 名の横に 800 kg の  $\beta$ -NMR 用電磁石が倒壊し、脚立を押し潰した (図 5)。また、停電により測定室内が暗闇となり、倒壊した作業棚や高圧ガスボンベなどが通路を塞いだ為、脱出困難な状況となった (図 6)。幸い室内に居た教員が、所持していた携帯電話の明かりで救助に向かい、無事に救出された。地震発生から 1 時間程で、施設内に居た教職員及び学生に人的な被害が無いことを確認できた。停電及び携帯電話

図5 第1測定室1Fコースに設置作業中だったβ-NMR用電磁石(800kg)。1.75mの高さから落下した。作業に使用していた脚立1台が潰れている。

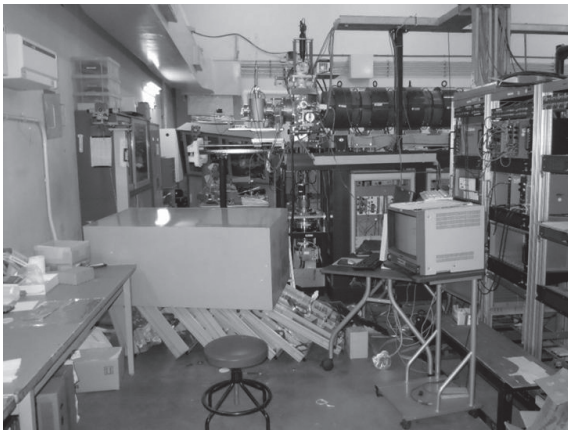
図6 第1測定室1-0°コース後方の倒壊した作業棚。

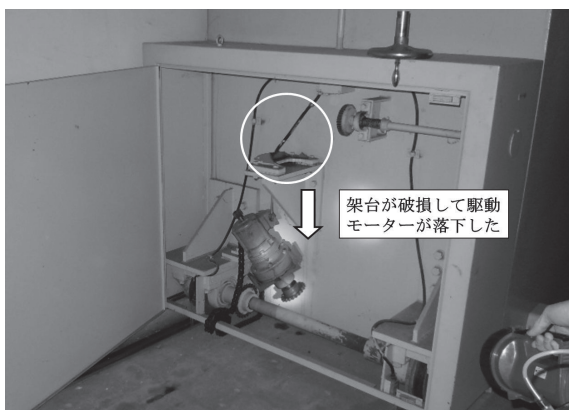
図9 損壊したAM室遮へい扉駆動部。駆動モーター架台が破損している。

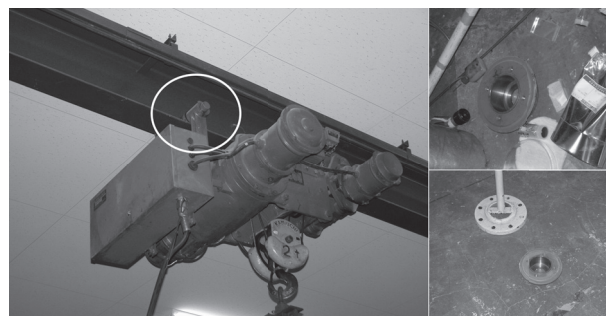
加速器棟最上層の9階では、AMS用負イオン源と偏極イオン源が壊滅的な被害を受けた。9階に設置された3台のクレーン(2トン)は損傷が大きく、直ぐの修復が出来なかった。クレーンの車輪が脱落して、落下の危険性のあるクレーンもあった(図10)。重量4トンのビーム偏向電磁石(IM)は、固定架台上で5cm移動していた(図11)。ビーム真空配管で、電磁石等の重量物間を接続するベローズ配管はほとんど全てが損傷していた。また、冷却水配管の圧力ゲージが破損して、噴出した冷却水により偏極イオン源全体に水がかかった(図12)。偏極イオン源では、ウィンフィルターのアンカーボルトが外れて損傷した(図13)。余震による加速器棟立ち入り制限とクレーン損壊の為に、3月中は9階の復旧作業が出来なかった。約1か月の間に、ウィンフィルターは余震により徐々に移動してビームラインから1mほど外れた。

図10 9階の2トンクレーンは車輪が脱落して傾いた。クレーン走行車輪は床に落下(写真右側)。

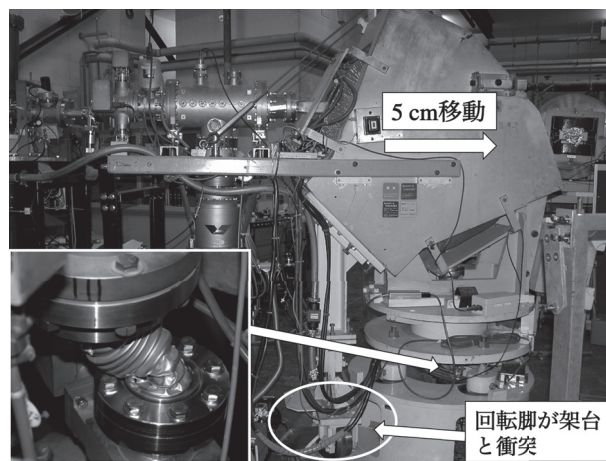
図11 9階偏向電磁石(4トン)。地震により5cm移動した。写真左下は出射側の接続ベローズ配管。

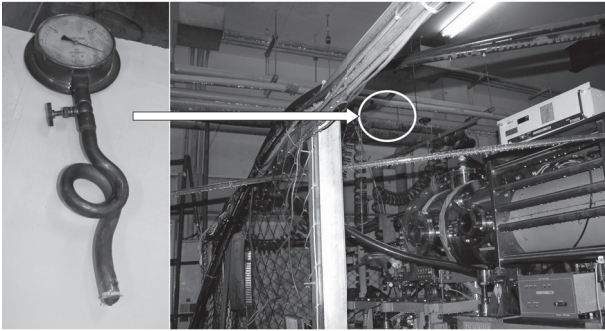
図 12 破損した配管から噴出した冷却水で全体に水がかかった偏極イオン源. 写真左は破損した圧力ゲージ.

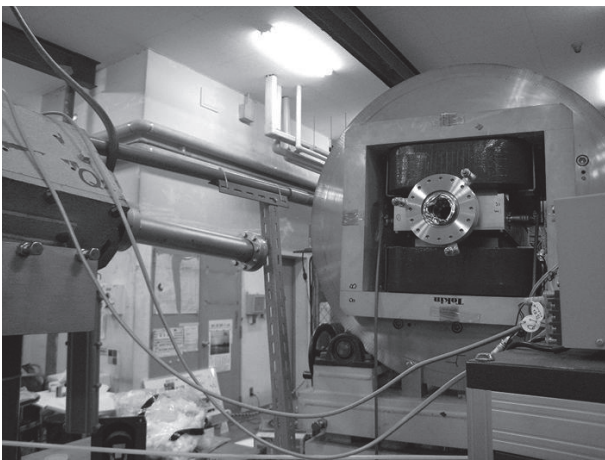
図 13 震災直後の偏極イオン源用ウィンフィルター電磁石. 固定アンカーボルトが切断されて、ビームラインから移動した.

9階イオン源室では、クレーン復旧後にAMS用負イオン源と偏極イオン源の解体と修復を早急に実施した。偏極イオン源では、ウィンフィルターを元の位置に戻して、床にアンカーボルトで再固定した（図21）。

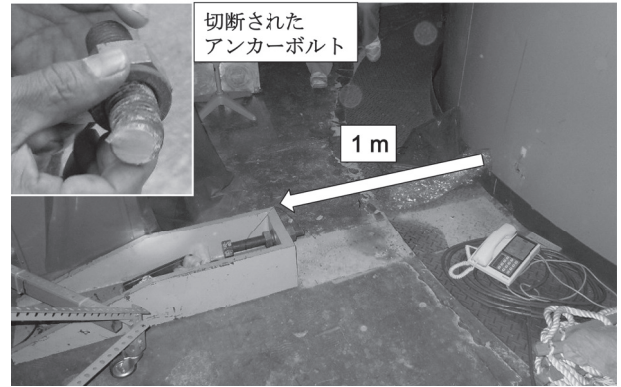
加速器本体の総重量は約 120 トンであり、4 階に設置された 3 か所の支持台で支えられている。各支持台は、下側に 100 トンジャッキ、横側に 35 トンジャッキを設置し、2 台の支柱で支える構造である。また、7 階には加速器本体の振動防止の為に、横揺れ防止用の固定具が 3 台設置されている。7 階の固定具は、直径 1 インチの 3 本のアンカーボルトで床に固定されていた。地震は数分間の横揺れが続いた為に、重心が高い位置となる縦型タンデム加速器には影響が大きいものとなった。7 階の固定具は、アンカーボルト 3 本が切断されて、1 m ほど吹き飛ばされたものがあった (図 14)。地震により加速器本体が振動したものと考えられる。4 階では、加速器本体支持台の 100 トンジャッキと 2 台の支柱が加速器より外れかかり、加速器本体が建物下部へ落下する危険性が生じた (図 15)。加速

図 14 加速器棟 7 階の加速器本体の横揺れ防止用の固定具. 写真左上は切断された直径 1 インチのアンカーボルト.

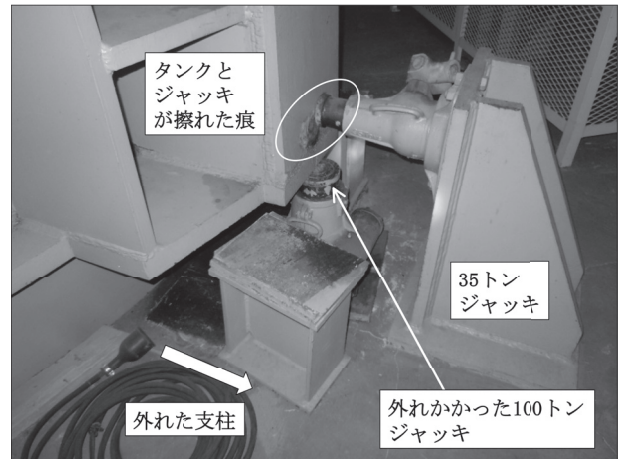
図 15 加速器棟 4 階の加速器本体支持台. 100 トンジャッキと支柱が移動して外れかかっている。横からの押えとなる 35 トンジャッキとタンクが擦れた痕が残る。

加速器棟の上層はエレベーターが使用できず、余震の発生もあって、復旧対応が遅れた。まず、復旧作業の安全を確保する為、3 月末までに応急的に加速器本体支持台の溶接固定作業 (図 19) を実施して、加速器本

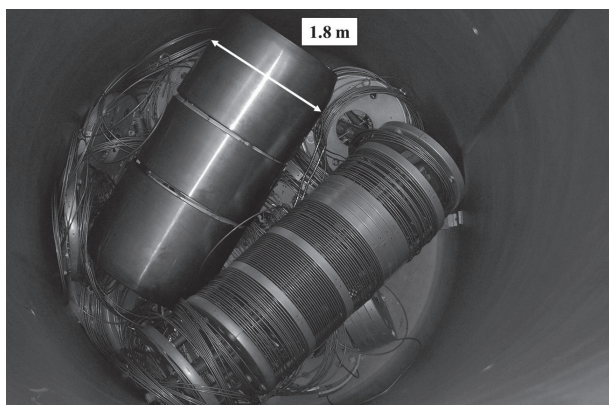
加速器タンク内部の確認は、3 月 23 日に実施された。残念ながら加速管コラムは、第 1 ユニット以下の全てがタンク底に崩落していた。7 階の加速器マンホールから撮影された、崩落した加速管コラムの写真を図 16 に示す。また、4 階の加速器マンホールから撮影した写真を図 17 に示す。

図 16 7 階の加速器マンホールから撮影された崩落した加速管コラム. ターミナルの直径は 1.8 m である.

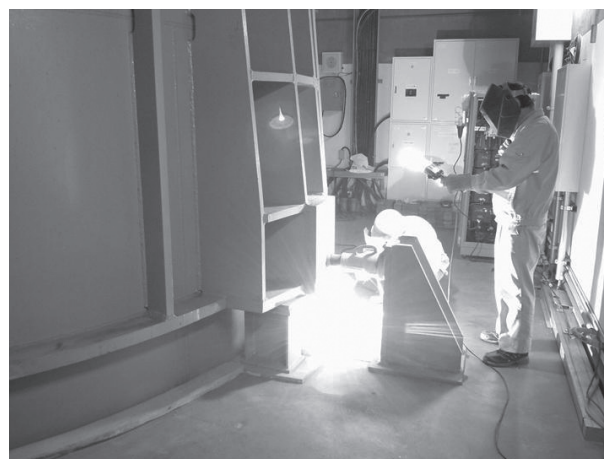
図 19 加速器棟 4 階の加速器本体支持台の溶接固定作業.

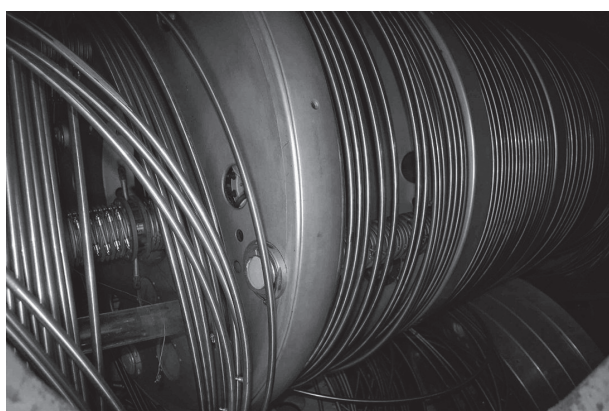
図 17 4 階の加速器マンホールから撮影された崩落した加速管コラム.

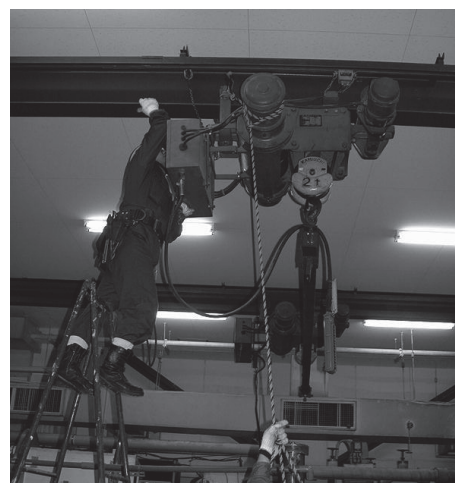
図 20 9 階の 2 トンクレーンの修理作業.

体の落下を防いだ。また 9 階イオン源室の復旧作業を進める為に、3 月 29 日にクレーンの修理と点検を実施した (図 20)。建物診断は 3 月 31 日に詳細な調査を実施して、遮へい壁や床等に異常が無いことを確認した。

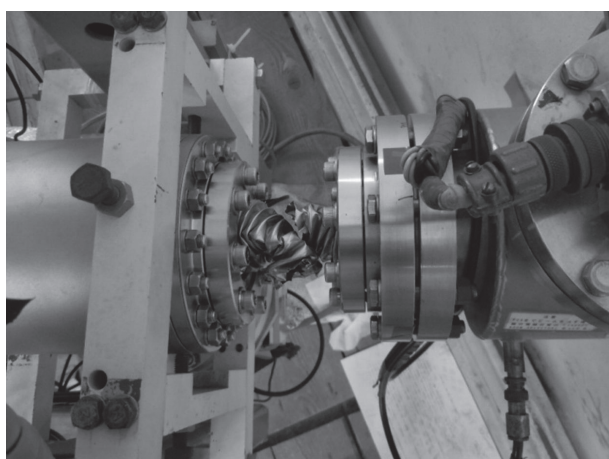
施設内では、電磁石等の重量物が載った架台間の接続ベローズ配管に破損が多く発生した (図 18)。ビームライン高が 1,750 mm と高いこともあり、重心の高い架台が振動して、ベローズ部分に負荷が掛った為と思われる。破断部から大気が真空ラインに流入した為、多くの真空排気装置が破損した。

図 18 90° 分析電磁石 (AM) の下流側の破断した接続ベローズ配管.

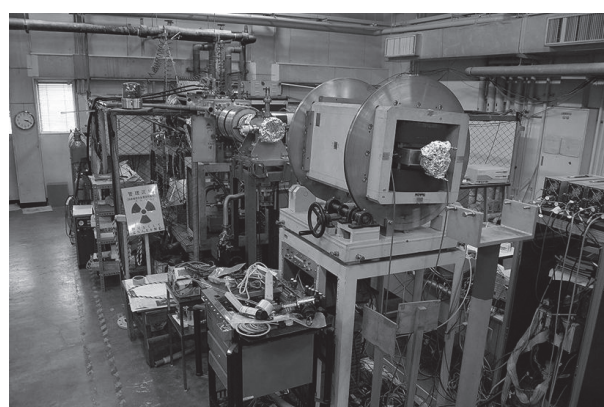
図 21 クレーン復旧後に修復された偏極イオン源.

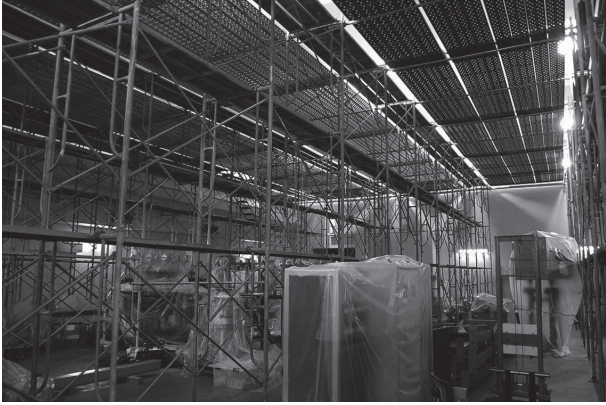
図 23 第2測定室の現況（2012年2月）。全ビームラインが撤去されて、室内の震災復旧工事を実施中である。

施設は現在、地震による亀裂の修理や改修工事を行っている。第2測定室は2012年2月現在、全ビームラインが撤去されて、屋根や内壁の被災箇所の補修工事を実施中である（図23）。
