東北大学サイクロトロン・ラジオアイソトープセンター 加速器施設の震災被害と復旧状況

Damage by the Great East Japan Earthquake and Current Status of the Sendai Cyclotron

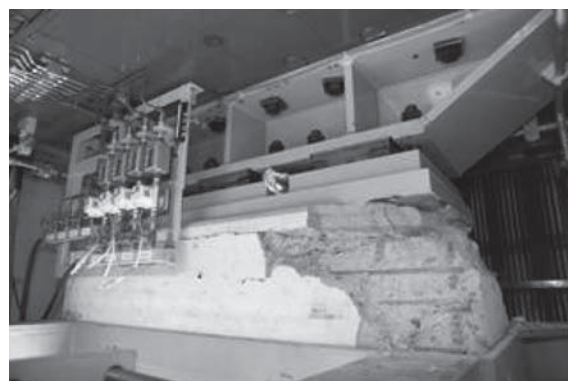
図3 損傷したサイクロトロンの支柱

930型サイクロトロンは、**図2**に示すように太さ 1.7×0.8 m、高さ4 mの2本の鉄筋コンクリート製の支柱にのっている。この支柱は、重さ250 tのサイクロトロン本体を支えるために、サイクロトロン実験棟の基礎とは別に、青葉山の岩盤深くまで打ち込まれている。また、1999年に930型サイクロトロンに更新された際には、次の宮城県沖地震に備え、支柱上部に横揺れを抑える梁が追加された。今回の地震では、**図3**に示すように支柱は梁よりも上部で大きく損傷した。損傷は、支柱表面のモルタルだけでなく、内部のコンクリートに達し、鉄筋が見えるほどになっている。これによりサイクロトロン本体は5 mm程度傾いた状態となった。

930型サイクロトロンの復旧工事は、2011年6月下旬に、本体室内の入出射系ビームラインや関連機器の撤去から開始した。撤去完了後に、200tのジャッキ4台を使った山留(図11)を設置し、支柱に荷重がかからない程度にサイクロトロン本体を持ち上げた。そして支柱の上部全体に鉄板を巻いたうえでグラウトを注入し、支柱を修繕した。この状態でサイクロトロンの荷重を支柱にかけたところ、支柱の最上部に設置されている基板がたわみ、基板の両端部で支柱との間に隙

間が生じた。たわみの程度は荷重をかけ直すたびに変わり、その影響でサイクロトン本体の水平レベルも変化した。そこでたわみを無くすために、サイクロトン本体の荷重を抜いた状態で、支柱の基板周辺部に 20 cm 程度の間隔で 5 mm 程度の穴を開け、エポキシ樹脂を注入し、基板と支柱とを接着・固定した。また、並行してプラー引抜装置固定部やデフレクタ取り付け部の床面補修などを実施した。

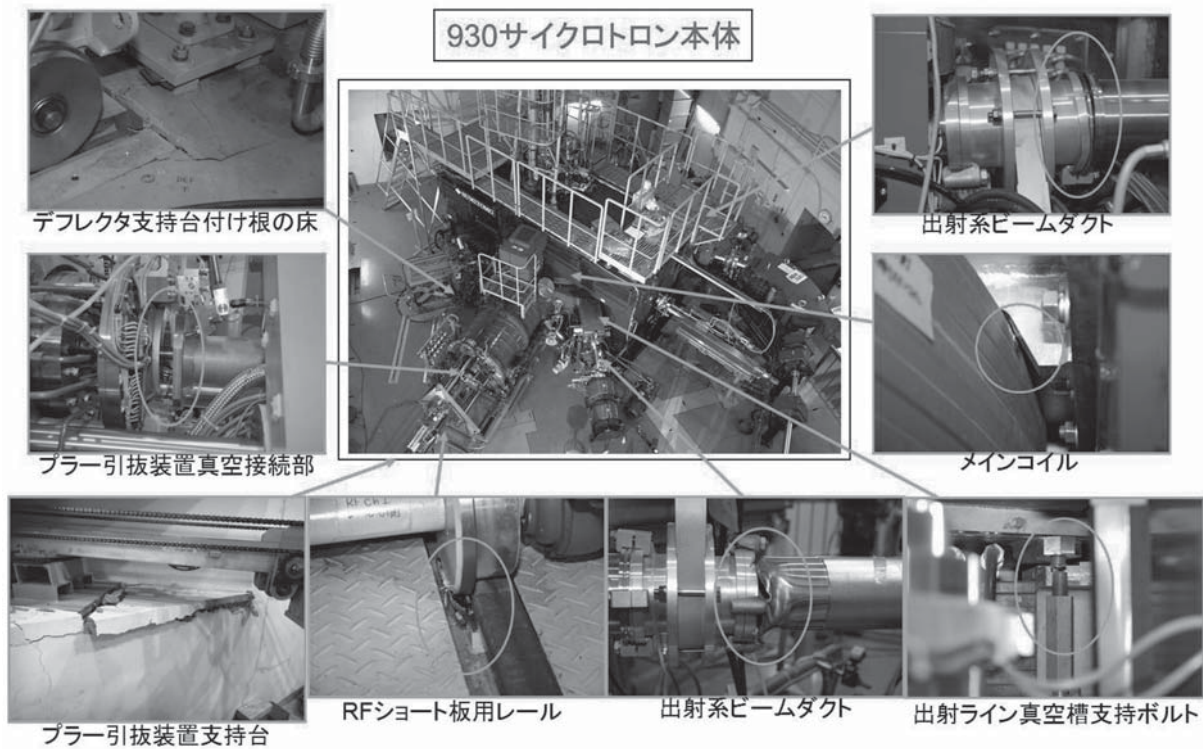
図4 930型サイクロトロン本体周辺の被害状況

サイクロトロン本体周辺の被害状況を**図4**に示す。本体周辺では、プラー引抜装置やデフレクタ支持台、RF共振器などの本体と本体室床面の双方に固定されている物品の被害が目立った。プラー引抜装置では真空接続部分が外れ、ロック機構が破損した。支持台取り付け部のモルタルも崩れ、駆動装置も脱輪していた。デフレクタでは支持台を固定している床部分が破損し、デフレクタ引抜用のレールも歪んでいた。RF関連では、共振器が乗っているレールの取り付け部品が破断したほか、共振器架台の車軸にゆがみも生じていた。RFアンプではアンプの筐体を共振器の上に乗せる接続部分でボルトの大部分が破損して抜けており、筐体内部で

も配線用銅板が引きちぎれていた。これらの破損状況から、支柱にのったサイクロトロン本体と本体室床面に固定されている周辺機器とでは異なる揺れ方をしたと考えられる。

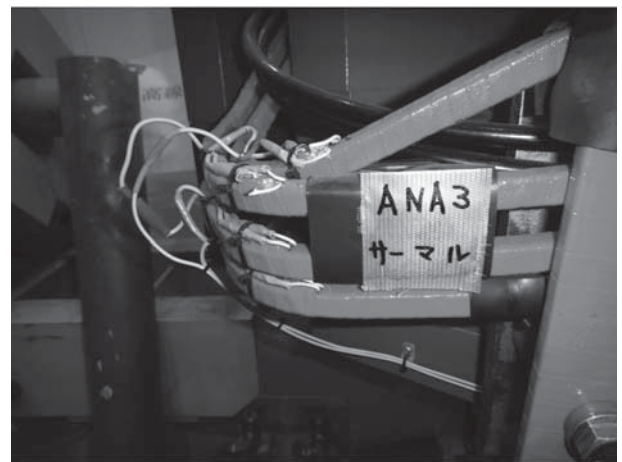
図5 落下物が当たり部分的に破損した電磁石

ビーム輸送系では、本体出射系と同様にビームダクトが外れ、破損しているものが7か所あった。このダクトの外れにより、ビームラインに大気が一気に流入し、真空排気装置の一部が破損した。電磁石の一部では、ビームダクトを接続しているクローランプが地震の揺れでコイルに当たり破損しているものや、落下物が当たり部分的に破損しているものがあった。

ビームラインの撤去作業と並行して、当初から破損が判明していたビームダクトの製作や電磁石の補修作業を進めた。また、撤去作業の際には各電磁石の絶縁試験など、健全性の確認を実施した。その結果、分析電磁石の一部で絶縁不良が新たに判明した。絶縁不良箇所はヨークとコイルの間であり、目視では場所を特定できなかったものの、絶縁に使用している PET フィルムが疑われた。このフィルムを交換したところ、絶縁が回復した。コイルが地震で揺さぶられ、ヨークに当たったことが原因と考えられたことから、フィルムの交換に際し、厚さ 25 μm から 125 μm に変更している。また、同様な構造をもつ他の分析電磁石でも、念のため厚さ 125 μm のフィルムに交換した。

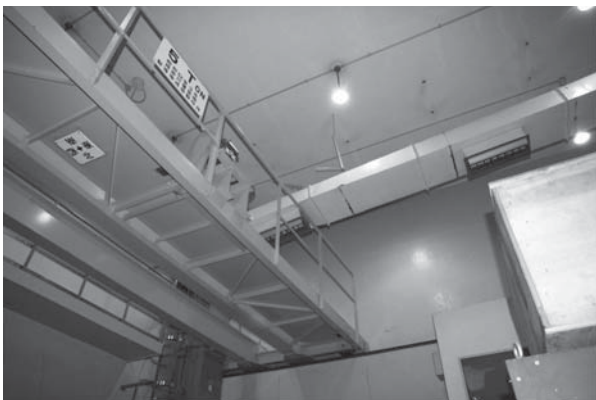
各実験室にビームを分配する電磁石室では、送風用ダクトの吊下支柱が抜け落ち、ダクトが落下した。幸いなことに天井クレーンの桁に乗る形で止まり、ビームコース上に落下して被害を与えることは無かった。

図6 落下して天井クレーンに乗った状態となった送風用ダクト

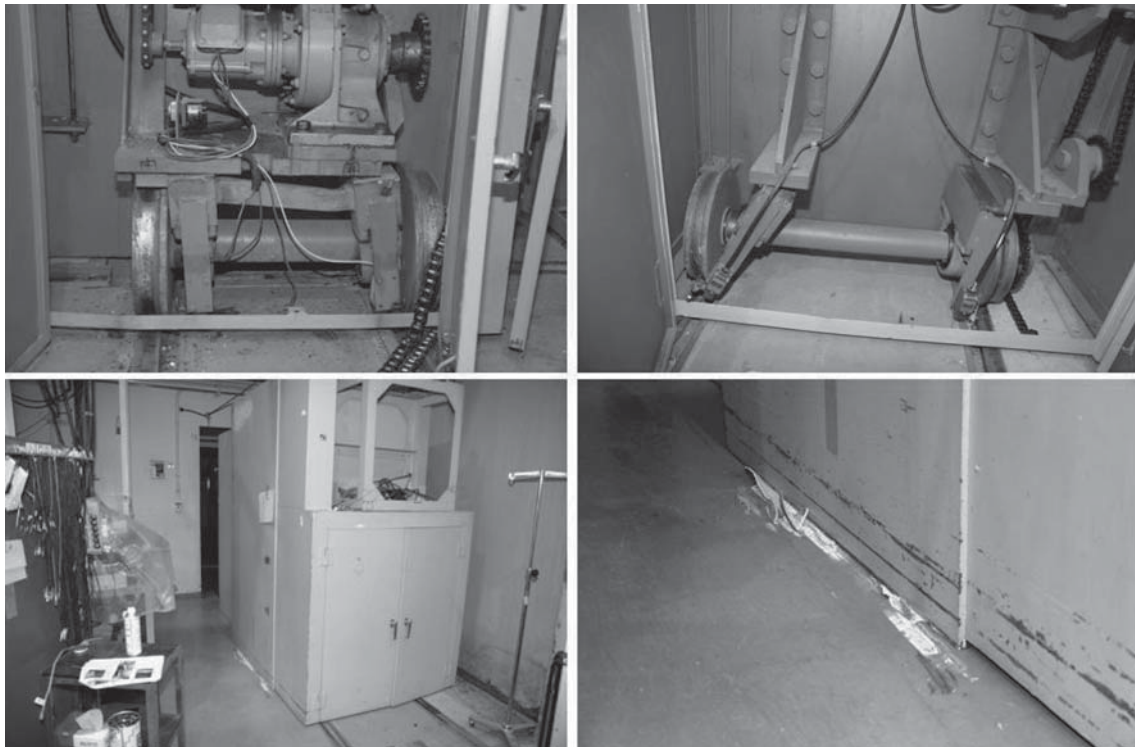
所の遮蔽扉は、扉に対し横方向の揺れの影響で駆動部分が大破し、15～20トンの扉が台車から外れて床に落ちた状態となった(図7)。この2か所の扉は、ターゲット室の開口部をふさいでおり、復旧工事用の大型機材を搬入できない状況となった。これらとは別な2か所の遮蔽扉では駆動用のチェーンが破断しており、地震の大きな揺れで遮蔽扉がレール上を揺さぶられたことが窺えた。室外へ通じる①～⑤と⑦の6か所の遮蔽扉ではレールが扉の開閉方向に傾斜して、扉を閉めても開側に動いてしまう状態になった。この傾斜はとくに南側の3か所の遮蔽扉で顕著であり、上述のサイクロ

図7 遮蔽扉の被害状況。駆動部分が大破し、扉本体が床に落ちている。

だけで、大型機材の搬入は不可能な状況であった。こうした事情から当初は、遮蔽扉を現場で解体・撤去し、新規に製作することが検討された。しかしこの方法では、大量の廃棄物と粉塵が発生する。そこで、遮蔽扉は解体せず、現場でなんとか持ち上げ、大破した駆動部分を入れ換えたうえで、位置を微調整する方法を試みた。扉の持ち上げには、チェーンブロックやジャッキを駆使し、時にはクレーンの桁も利用した。図1の⑧、⑩の遮蔽扉についてはこの方法で修繕され、扉位置も1mm単位で調整された。

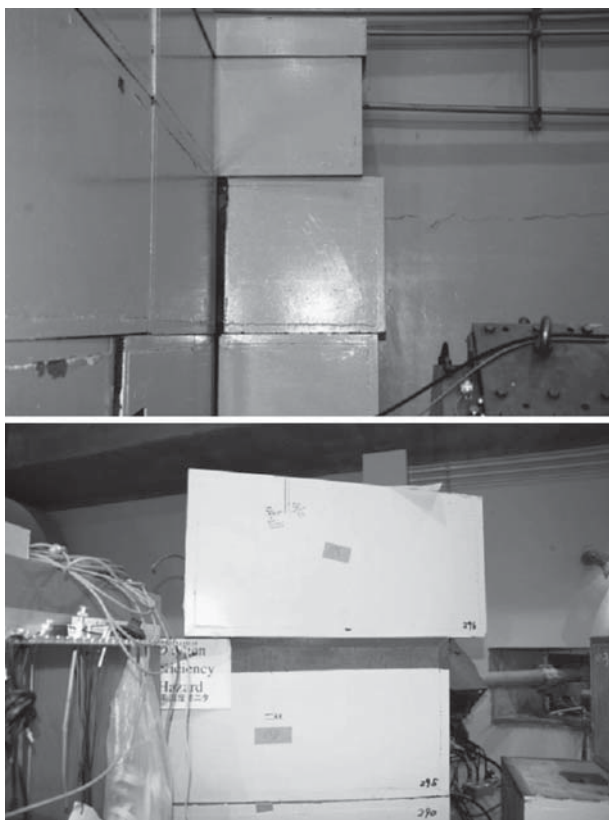
図8 ずれが生じた遮蔽ブロック

各実験室には遮蔽を強化するためのコンクリート製ブロック(100×50×50cm)を組み合わせて積んである箇所がある。これらの遮蔽ブロックには、予測されていた宮城県沖地震に備え、はめ込み型のロッドを設けたり、ある一定の集団ごとに枠を取り付けて一体化したりするなどの耐震対策が取られていた。これらの対策のおかげで落下したブロックは無かったものの、枠を取り付けていない10か所以上のブロックでずれが生じていた(図8)。このずれの原因は、ロッドをはめ込む穴の遊びによるものと思われる。

各実験室では、地震の揺れでずれが生じた遮蔽用のコンクリート製ブロックについて、耐震対策の強化を進めている。今回の地震では、柱や梁を設けて一体化して積んであるブロックではずれが生じなかったことから、各室の全てのブロックについて柱や梁を取り付けることにした。

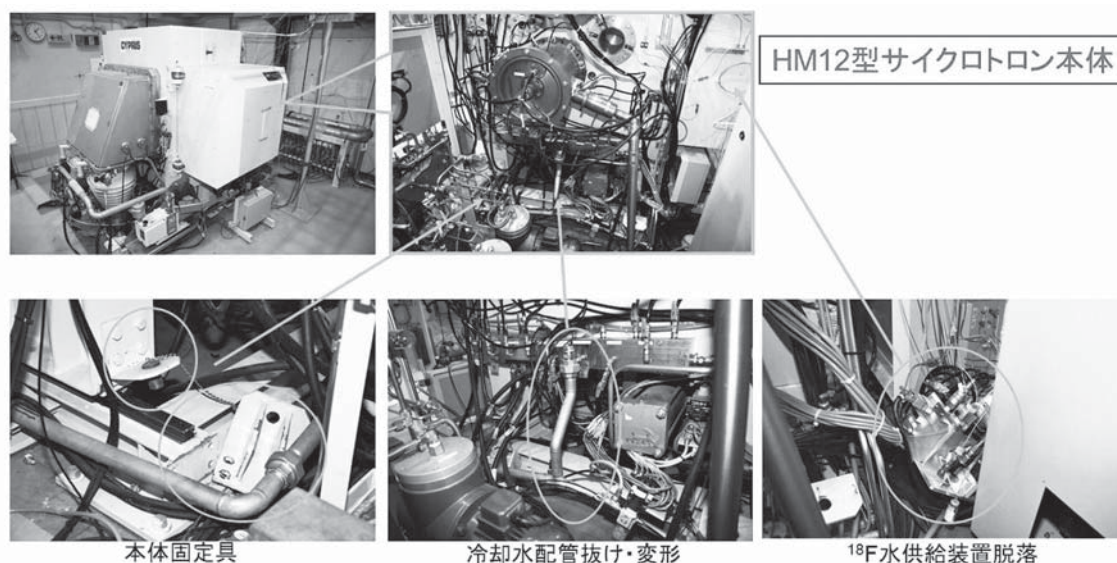
図9 HM12型サイクロトロンの被害状況

今回の震災では、大きな揺れが長く続いたことで、ヨーク全体がレール上を揺さぶられ、ヨークを固定しているロックピンおよびその取り付け部が破損した。また、ロックピンの破損によりサイクロトロン本体がレール上を揺れ動いたため、床に固定されている周辺機器との接続部が破損した。具体的には、冷却水配管は変形したうえでヘッダーから抜けており、配管固定用のサポートが破断した。RFは導波管の一部が損傷を受け、また、配管・配線用のケーブルベアも破損した。その他、 ^{18}F 用の水供給装置が架台から脱落し、駆動系や電磁弁などが破損した。また、コンペンセータ駆動系にも不具合があった。

HM12 型サイクロロンが設置されている第 1 ターゲット室は、前述のように遮蔽屏が大きな被害を受けた。その修繕では難工事が予想されたため、HM12 型サイクロトロンの復旧工事は遮蔽屏の修繕完了後の 2011 年 12 月に開始した。それまでの間に当初から判明していた破損物品の修理や代替部品の製作は終えており、修理・交換後に加速試験が可能となった。しかし、第 1 ターゲット室には 930 型サイクロロンからのビームラインもあり、この時点では遮蔽用のロータリーシャッターが未設置であったため第 1 ターゲット室単

本格的な加速試験はロータリーシャッターの設置後に実施した。この段階で補正コイルの絶縁不良やビーム電流読み出し回路の不具合が新たに見つかった。補正コイルの絶縁不良箇所は、幸いヨークの外側であり、補修作業は容易であった。ビーム電流読み出し回路は予備のポートに切り替えることで解決した。

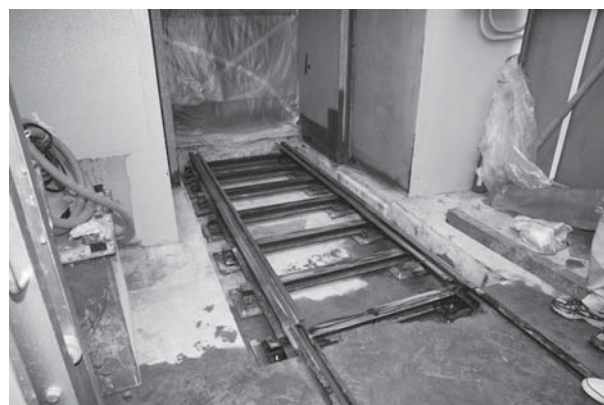
図10 遮蔽扉の修繕工事。開口部側にレールを再設置したところ。扉は写真の手前側に引き出されている。

室外へ通じる遮蔽扉は、前述のようにレールの水平を調整し直す必要があった。調整ではレールが埋められているコンクリートを一部砕いて、レールを一度取り外した。その際、遮蔽扉をレール上に残したまま作業ができるよう、開口部と外側部分に分ける工程とした(図10)。また、開口部は放射線管理区域であるため、粉塵の飛散防止措置を講じたり、廃棄物の汚染検査体制を確立したりするなど、慎重に作業を進めた。レールを外した後は、ベースプレートの高さを調整して水平を出し、レールを敷設して、あらためてコンクリートを打設した。全ての遮蔽扉の修繕が完了したのは、2011年11月であった。
