SPring-8 でのビーム位置モニタ長期安定化に向けた新たな取り組み

RECENT ACTIVITIES AT SPRING-8 TO IMPROVE THE LONG-TERM STABILITY OF THE BEAM POSITION MONITORS

Abstract

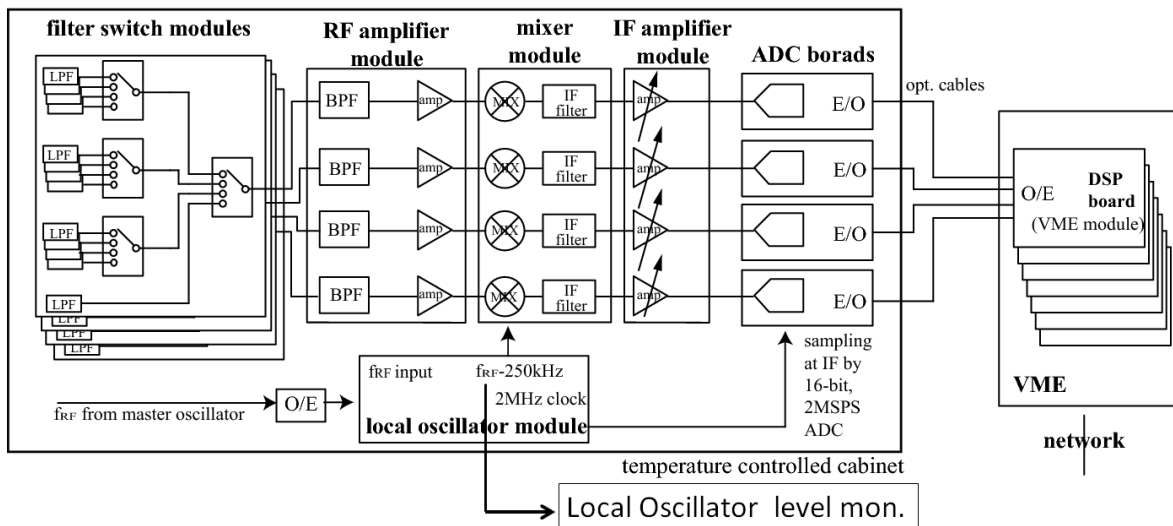
Figure 2: Block diagram of the BPM electronics. BPM electronics employs multiplex-method. A frequency component of 508.58MHz from button electrodes is down-converted to 250 kHz IF signal. IF signal is digitized by 2 Msample/s ADC. Signal voltage is detected on DSP applying DFT.

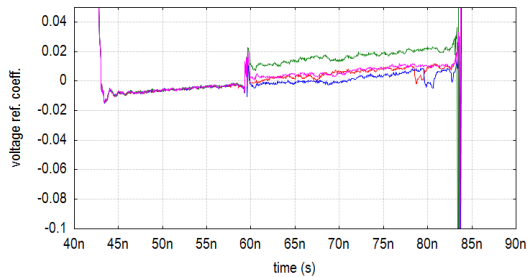
Figure 5: TDR waveform of the BPM cable (C05-5).

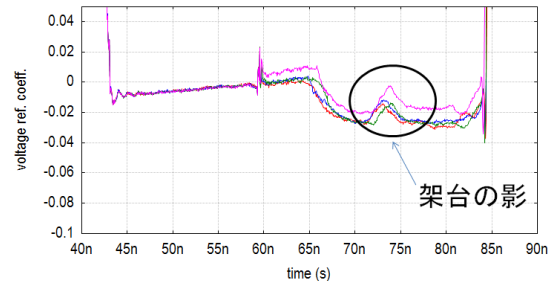
収納部内の BPM ケーブルの調査を行ったところ、ドリフトの大きな C05-6 の BPM ケーブルには激しい放射線損傷と思われるインピーダンスの変化、ケーブル被覆の劣化が認められた。Figure 5, 6 に TDR で測定した BPM ケーブルの電圧反射係数を示す。そして、放射線照射量を確認するために、ケーブルにラドカラーを貼付したところ、C-5-6 に貼付したラドカラーは著しく赤色に変色した。C05-6 の直近には上流の偏向電磁石からの放射光を受けるアブソーバーが設置されており、その受光体からの散乱 X 線が C05-6 の BPM ケーブルに照射していることが分かった。また、Figure 7, 8 に BPM とアブソーバーの位置関係、ラドカラーの着色状況を示す。Figure 6 の電圧反射率の波形に 1 部インピーダンスの劣化が低減されている部分があるが、ケーブルの敷設状況から、アブソーバーとケーブルの間にあるサポートが影を作っている部分に対応する。

Figure 6: TDR waveform of the BPM cable (C05-6).

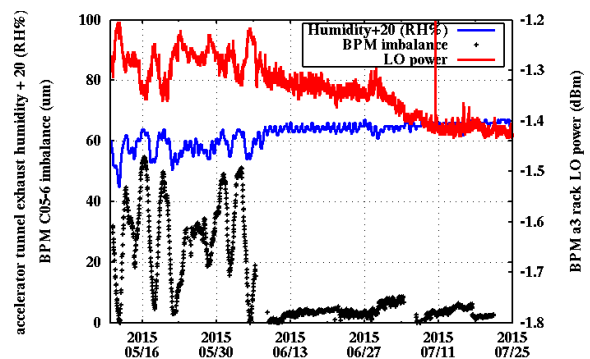
次に、後者のケーブルのダメージがバランスのドリフトと関係しているかどうかを調べるために、ケーブルの交換を行った。Figure 9 にケーブル前後のバランスドリフトとローカルレベル変動について示す。ケーブル交換前に顕著であった、バランスのドリフト、ローカルレベルの変動、IF 電圧の変動が、交換後には大きく改善されている。

Figure 3.4 で見られた BPM バランス変動には、加速器収納部および保守通路の湿度に強く相関していることが最近分かってきた。Figure 9 に BPM バランスの変動に加えて、蓄積リング収納部内に設置された空調機の排気湿度の履歴を示す。図では線の重なりを避けるため、湿度のデータに 20 ポイントのオフセットを加えている。また、加速器収納部の温度変動は 0.1°C 程度で非常に安定であり、湿度については加速器収納部と保守通路とでほぼ同様の変動

になっている。Figure 9 から湿度でローカルオシレータのレベル変動と非常に強い相関が見えている。また、湿度の変動が短い停止期間(6/6~6/7)を境に小さくなるのと同期して、ローカルレベルが一定になり、C05-6 のバランス変動が $10\mu\text{m}$ 以下に安定した。

これらから、BPM C05-6 のバランス変動は、ケーブルへの放射線照射、環境湿度の変動などがケーブル

の特性インピーダンスの変動に何らかの形で関わることで発生しているものと推定される。偶然にも、BPM ケーブルの遮蔽作業と同時に湿度が安定になったため、どれが原因なのか、現時点でははっきり切り分けられていない。原因とそのメカニズムについては、今後も継続する調査の中で明らかにしていくつもりである。

Figure 9: BPM imbalance, LO power and humidity in SPring-8 accelerator tunnel. For Humidity, 20 point are added to the data for elimination overlap with other lines.
