J-PARC RCS 冷却水設備冷却塔ファン不具合ベアリングユニットの振動解析

VIBRATION ANALYSIS OF WATER COOLING TOWERS' DEFECTIVE FAN BEARING UNITS AT J-PARC RCS

藤来洗裕[#], 菅沼和明, 山崎良雄
Kosuke Fujirai[#], Kazuaki Suganuma, Yoshio Yamazaki
J-PARC center, Japan Atomic Energy Agency
2-4, Shirakata, Tokai, Ibaraki, 319-1195

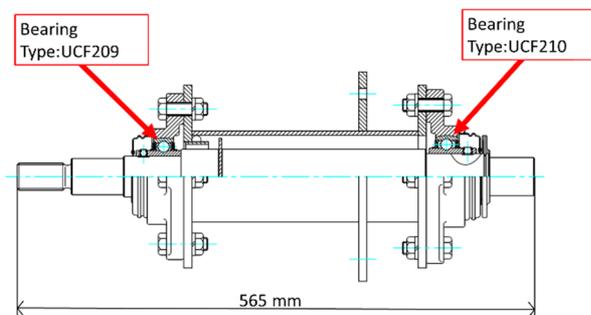
Figure 3: Bearing unit.

RCS 冷却水設備では予防保全を中心に行っているが、2015 年 4 月に冷却塔ファンのベアリングユニットから異音が発生した。異音はおよそ 100m離れたところからも聞こえる大きさで、異音がするファンを運転するのは危険と判断したため夏季メンテナンス期間までの約 2 か月間そのファンを停止にした。要因はベアリングの故障だと判断した。ベアリングユニットは日本ピロブロック製のものでユニット内にあるベアリングはファン側に型式 UCF209、プーリー側に型式 UCF210 を使用している。Figure 3 にベアリングユニットを示す。

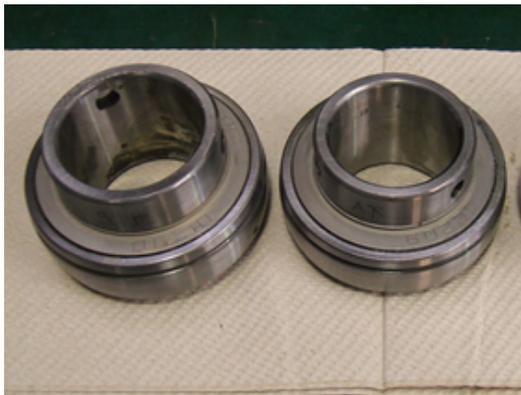
Figure 5: Bearing before cutting.

測定後異音が生じたベアリングユニットを分解して中の軸受を取出し切断した。Figure 5 に切断前のベアリングを示す。Figure 6 に切断後の外輪を示す。切断したプーリー側のベアリングを見ると、外輪部に傷があった。ベアリングについての傷跡は転動面にうろこ状についていること

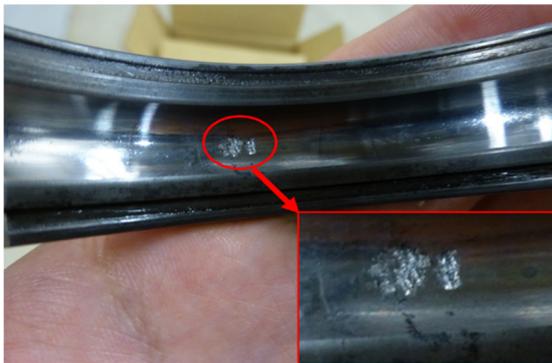
Figure 6: Scratches on bearing.

から、フレーキング痕であることが分かった[3]。フレーキングは転動による疲れ現象に異常な荷重が加わる時につく傷である。傷がついた原因は、ファン起動時に過大な荷重がかかる事で転動面に傷がつき、高速で回転するなかで傷が広がったと考えられる。

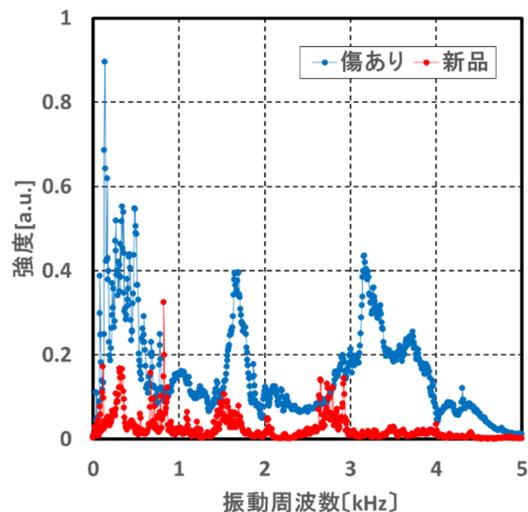
Figure 7: FFT vibration measurement.

振動モードで測定した値 Table 2 を見てみると、加速度、速度の値が 3 倍近く違うことや、ベアリングの切断で外輪にフレーキング痕と思われる傷がついていたことから、傷のあるベアリングと新品のものでは FFT 解析のデータに違いがあると思ひグラフにして重ねてみることにした。グラフを重ねたところ、全体的に傷ありのベアリングユニットの波形が高い。両ベアリングユニットの波形はほぼ同じ位置で波形が立っているが、3kHz~3.5kHz 箇所の波形に関しては新品に見受けられない位置に波形が立っている。新品はやや低周波側にずれた位置に波形が立っている。この違いはベアリングについての傷の有無によるものと推測した。また、傷があるベアリングはないものと比べて高周波にシフトするように波形が出るように見受けられる。Figure 7 にグラフを示す。
