# J-PARC 主リングシンクロトロン真空系は 10 年で老朽化しているか?

## AFTER 10 YEARS, IS THERE ANY AGING DETERIORATION OF VACUUM SYSTEM AT J-PARC MR?

魚田雅彦<sup>#</sup>, 堀洋一郎

High Energy Accelerator Research Organization

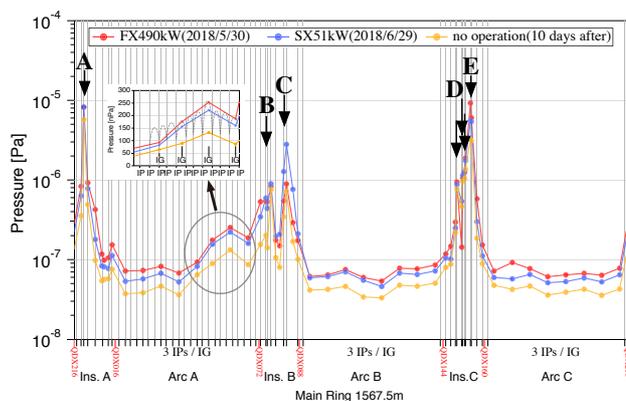
ては使用される材質をチェックし気体放出量を可能な限り下げよう準備された[4]。しかしながら、Fig. 1 の A にある入射セプタム 2 電磁石(InjSep2)だけは、磁石のコアが電磁鋼板(無機物絶縁体皮膜をコーティングした鉄-Si 合金、厚さ 0.35mm)を 1500mm 積層したもので総表面積が約  $1\text{km}^2$  あり、さらに溶射セラミックでコーティングしたセプタム電極や電磁鋼板を固定する貫通スタッドボルトの絶縁にカプトンフィルムが使用されてしまうなどの失敗があり、当初から圧力が  $1e-4$  Pa 台と極めて高かった。チェンバに接続していたポンプ 2 台はそれを排気し続けた結果、2016 年夏についに交換する事態に陥ってしまった。まさに痛恨の極みである。

Figure 1: Pressure distribution in MR at various conditions such as FX 490 kW operation, SX 51 kW op., and static state after 10 days from the beam stop. The gray lines in Arcs indicate positions of IPs (omitted in Arc B and C for easy viewing). Almost all IGs except Arc A's three IGs are located directly above or near IP. The inset is a schematic representation of the true parabolic distribution. Three exceptional IGs of Arc A measure the maxima. A-E indicates the Injection Septum II, SX ESS1&2, SX magnetic septum1&2, FX Kicker 1-5, FX low-field septa, respectively.

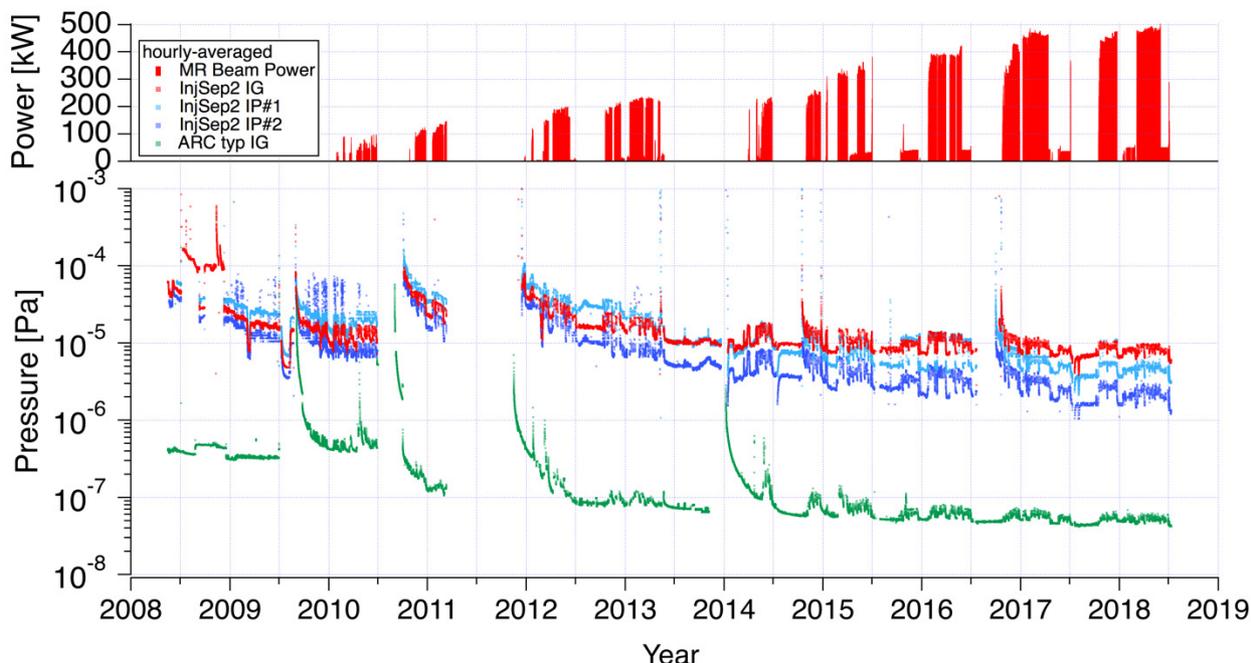
Figure 2: Vacuum pressure trend of the chamber of injection septum II and a typical position in ARC. The red line indicates the IG, sky-blue is for IP#1, blue is for IP#2, and green is for ARC, respectively. The upper graph shows the beam power of MR.

Figure 2 に、InjSep2 の IG、2 台の IP、さらに比較のためほぼ単純なダクトが連なっているアーク部のアドレス#200 に設置された IG の圧力値(サンプリング周期約 1 秒)の 1 時間ごとの平均値の 2008 年から 2018 年にわたる長期の圧力履歴を示す。ただし、時間的に連続したプロットではなく、グラフ最上部に示す MR の陽子ビーム強度が「1kW を超えない場合だけ」をプロットした不連続プロットである。これは、今注目しているのは非・ビーム運転時の静的な圧力なので、加速器運転に伴う圧力上昇の影響をできるだけ排除するためである。というのも加速器運転中には、

さて、InjSep2 の 2 台の IP の交換の判断に至った直接の要因は、Fig. 2 のように圧力履歴を年のスケールで見た時に、他の機器と異なり圧力が下げ止まっているように見え、これはすなわちポンプの排気速度が徐々に下がっている異常が発生しているように見えたためである。また、大気曝露してのメンテナンス後に真空へ復帰する際、IP の初期起動時の自己アウトガスが 2014～15 年頃には極めて多くなり、なかなか安定に起動せず立ち上げに時間を要し全体の作業を遅らせる要因となっていた事も交換を後押しした。

ところが、2016 年に 2 台の IP を交換したものの、Fig. 2 のその後の 2 年間を見ればわかるように、圧力の下がり方は依然として緩慢であることが最近明らかとなってきた。つまり、圧力が下がらないように見える直接の原因は IP では無い可能性が浮上して来たのである。

尤も、元々セプトラムチェンバの内容物及び外側の各部品はオンラインベーキングを想定していない。各部の部品の耐熱性は高くなく、また熱膨張の差を吸収する機構等も考慮されていないため、温度上昇によって電磁石の電気配線・冷却水配管系の故障やアラインメントのずれが生じる可能性がある。よって、IPを復活させるためのベーキングは一旦チェンバから外し、孤立した真空システムを組んで実施する必要がある。わざわざそのために長時間入射セプトラムを放置しておく位ならさっさと新品に交換すべきであることは自明で、2016年の交換作業の判断は妥当であった。

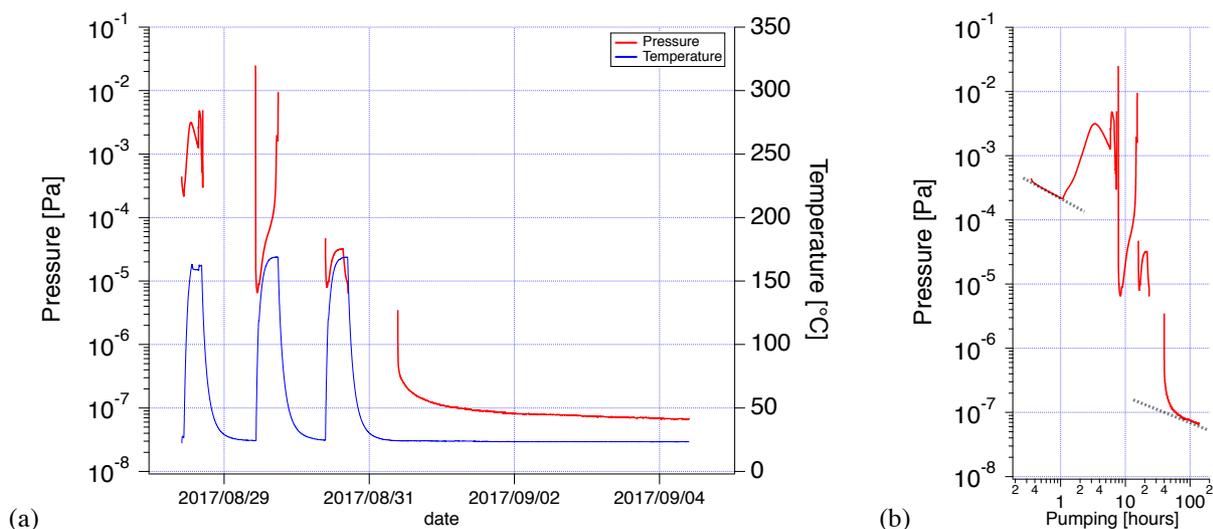
Figure 3: a) Pressure and temperature trend of IP baking. Due to the limitation of the work in the tunnel, baking was carried out three times during the daytime only. Vacuum equipment was kept sealed for first two nights. The IP succeeded in continuous operation from the morning of the third day, and pumping only by IP after the fourth day. b) The pumping curve. Two dashed lines have slopes of (upper)-0.55 and (lower)-0.40, respectively.

Figure 3のa)に温度と圧力の履歴を、b)に排気曲線を示す。試験開始当初は自己アウトガスによる圧力上昇のためIPは全く起動できなかったが、IP筐体ヒーターによるベーキングを行いながら電源を投入しガス出しを繰り返すことで、3日目、すなわちベーキングの積算時間で16時間程度以降は連続的に通電が可能となり、4日目以降はIPのみで排気するようになった。Fig. 3bの排気曲線によれば降温後のIPのみによる圧力カーブはベーキング前から桁違いに低い位置へシフトし、かつ時とともに下がっており順調に排気できていることがわかる。

こうして当該IPは交換せずともベーキングを行えば復活できたらしいことがわかった。

そこで、外した2台のIPのうち1台について、大気中での保管1年後の2017年夏に、トンネル内オフラインにて新品ビームダクトのベーキングのためにTMPとIPからなる真空系を組み、IPも付属するヒーターによってベーキングしアウトガスさせる試験を行った。ベーキング条件は約180°Cで8時間×3回、昼間のみ実施した(トンネル内作業の制約による)

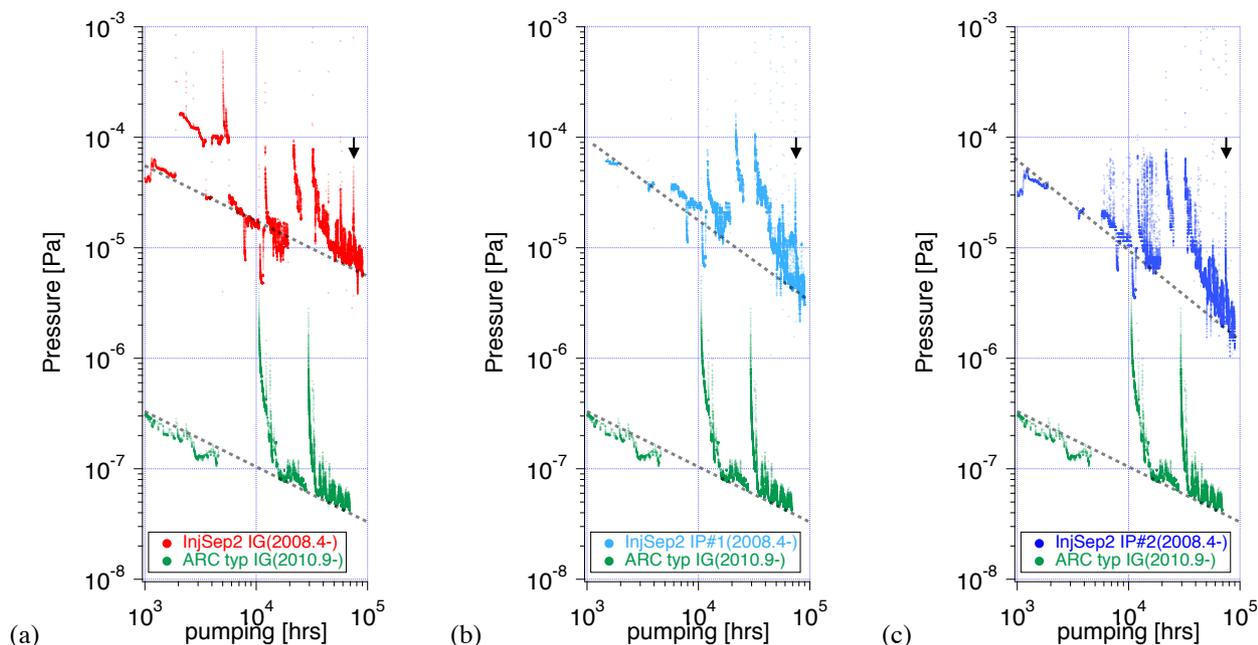
- アーク部の構造の単純なダクトの場合、1e-8 Pa台でIPの実効排気速度が低下すると言われている領域にもかかわらずまだ直線に乗って下がっているように見える。傾きは大体-1/2に近いようであり、これは水素拡散が支配的になっていることを示唆するものと言われている。

Figure 4: Pumping curve of a) IG, b) IP#1, and c) IP#2 of the chamber of injection septum II and a typical position in ARC. Arrows indicate the time when the pump was changed at 2016.9. The start time of ARC data was set as 2010.9 when the pump was installed in this place. The slopes of dashed lines are a) -0.5(both IG and ARC), b) -0.73, c) -0.81.

- 排気開始から現在までの間に大気曝露を含む排気停止時間が数回あるにも拘らず、7万時間の排気という時間スケールでは、最初からの直線に乗ってくる特徴が見える。つまり途中の大気曝露時の気体分子の吸着エネルギーは極めて小さいことが示唆される(いわゆる真空のメモリ効果)。
- InjSep2の場合、IGは2010年秋から排気曲線が上に飛び、傾きは緩やかである。即ち、圧力の下がり方が、 $1e-5$  Pa程度の高い圧力領域にしては遅いように見える。
- 一方で、同じチェンバの2台のIPに関しては、2010年秋からの数年の高い圧力への飛び出し及び最初の直線への復帰の傾向はIGと同様であるが、元々の直線の傾斜はIGよりも急であって、その傾向はIPを2016年に交換したにもかかわらずまだ続いているように見える。

つまり、同じチェンバに取り付けたIGとIPの圧力傾向に差が生じている事が明らかとなった。ここに何らかの異常があるように思える。

(合金や化合物を生成)してスパッタを阻害したり吸着を阻害するような性質へ変わっていったとすると、徐々に放電電流は減少するため見かけの圧力は急速に下がり、かつ排気速度が徐々に低下することでIGが測定する実際の圧力低下は遅くなる。このいかにも都合の良い解釈で一応、現象の説明はできているように見える。なおポンプの改質は、ベーキングによって改善するようなものであったのは言うまでもない。

は最初から実際の圧力はさらに高く、それが表面汚染により低く表示され、長期排気後に圧力が下がって来た時の saturation の圧力が 3-50BT の場合より(どういうわけか)一桁高い  $1e-5$  Pa だった、ということになる。この説明もまたかなり苦しいと言わざるを得ない。

ゲージに関しては交換自体は容易いので、できれば(再)校正された新品に交換し再び数年使用し様子を見る、また使用していた方はトンネル内で出来る範囲で外観検査やゲージとしての性能の確認を行う、といったことを進めることで有益な情報が得られるかもしれない。
