KEK 電子陽電子入射器における高周波源および導波管高周波窓の運転保守

MAINTENANCE ACTIVITY OF RF SYSTEM AND RF WINDOWS IN KEK ELECTRON-POSITRON LINAC

A) Mitsubishi Electric System & Service Co.,Ltd.

B) High Energy Accelerator Research Organization

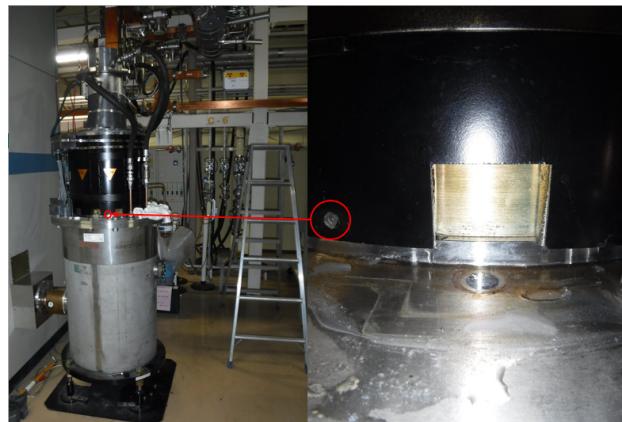
運転中にクライストンアセンブリ下に 2～3L 程度の水溜りがあり、クライストロン集束電磁石の水抜き穴から毎秒 1 滴の水が漏れ出ていたためアセンブリ交換となつた。Figure 3 に水漏れ発見時の状況を示す。

Figure 3: Water leakage from klystron magnet.

撤去したアセンブリは解体し、クライストロンと集束電磁石それぞれで通水テストと水圧試験機での加圧による確認、調査を行なう。

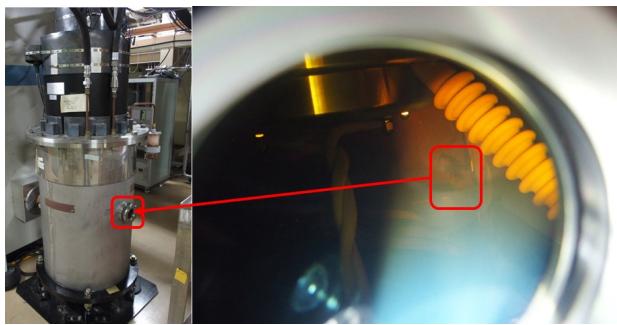
短期メンテナンスの点検作業時にクライストロンアセンブリタンク内の目視点検を行なった際、クライストロンヒータートランスを支えている碍子 4 本中 1 本が破損している事を確認した。Figure 4 にタンクの覗き窓から見た碍子の破損の様子を示す。

直近 1 カ月のインターロック作動履歴を確認したが、クライストロンの過電流インターロック、タンク内放電に関連するインターロックの履歴が無く、ヒータートランス脱落により放電を発生させる状態では無かつたため、長期メンテナンスまで運転を継続した。

Figure 4: Broken insulator in the tank.

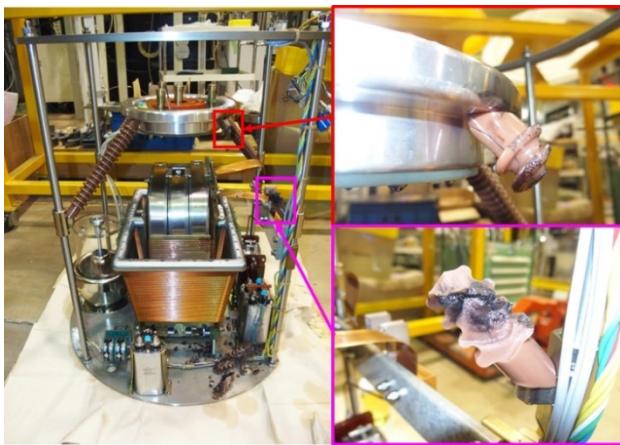
Figure 5: Pulse transformer and the broken insulator.

ヒータートランスに近い部分の碍子根元部分に亀裂と放電痕が見られるが、放電及び破損に至った原因は不明である。このパルスランスはメーカーにて碍子交換、点検により再生している。

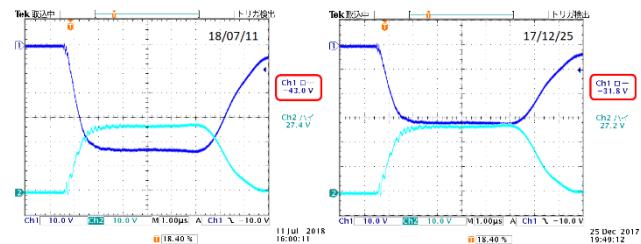
- 2台目 2018/07/11 KL_57 運転時間 82,401(h)
長期メンテナンス前に定期的に実施している波形データ測定時にクライストロン電圧の波高値が前回測定時(2017/12/25)とのデータ比較で 35%程度変化していた。一方でクライストロン電流の波高値は殆ど変化していなかった。

Figure 6: Klystron voltage and current waveforms.

クライストロン電圧波高値以外のモニター値に大きな変化がない事から、電圧モニター周りの不具合と推測し、長期メンテナンスまでの期間の運転を継続した。

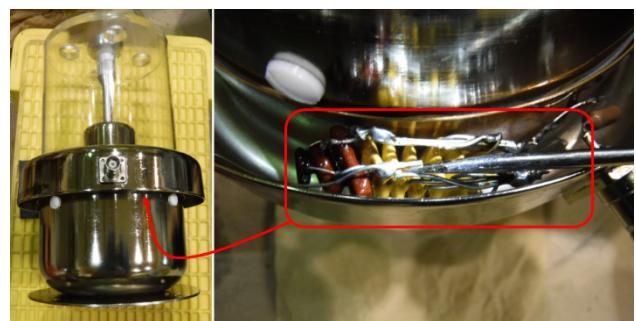
Figure 7: Capacitive divider.

CD 本体のコロナリング裏側に接続されている分割比調整用コンデンサの接続が複数箇所外れた不具合が判明した。

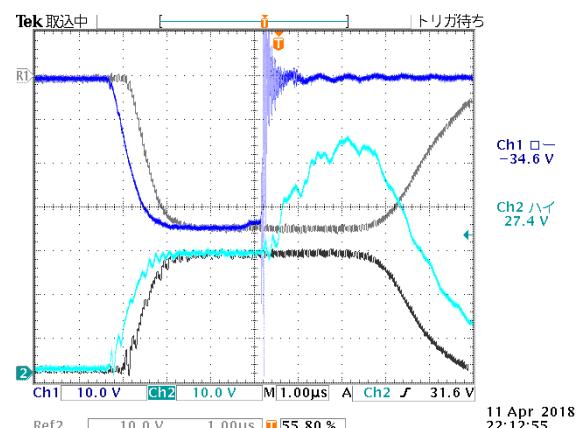
Figure 8: The waveforms when the interlock being on.

ダウン時のクライストロン電流波形に放電(電流が大きく増加)の履歴が見られた。Es(設定電圧)を42kV(運転値)から36kVまで徐々に下げて運転を継続していたが、状況は改善しなかった。

現場でEsを変更して過電流インターロック作動時のパルス音とクライストロン内部真空の変化が見られるか調査を行ったが、ダウン時にクライストロンタンク内部からの放電音は確認出来たが、放電による発光やクライストロンイオンポンプ真空に変化は見られなかった。

撤去後のクライストロンは内部真空の悪化が見られないと、別のパルストラ nsと組み合わせて試験を行なう予定である。
