J-PARC RCS 冷却水設備冷却塔ファンベアリングユニットの製作

PRDUCTION OF THE COOLING TOWERS FAN BEARING UNIT AT J-PARC RCS

J-PARC center, Japan Atomic Energy Agency

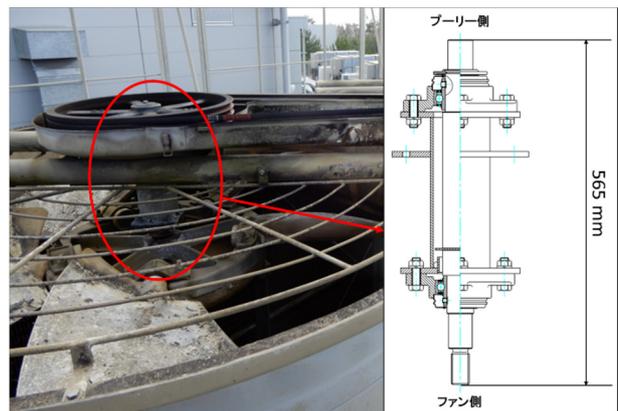
Figure 2: Bearing unit.

2015 年 4 月にある冷却塔ファンから異音が生じていた。そのファンのベアリングユニットを取外し手で回したところ玉が何かに当たる感触があった。軸受の状態を確認するためにオフラインで軸受部の振動測定及び軸受の

軸受に傷がついた要因を考えると、プーリー側の軸受にはファンの重さとファンベルトによってモーター側に引き寄せられる 2 方向に荷重がかかっており、その 2 方向から受ける荷重によって、軌道面の疲労がファン側よりも加わるため傷がついたと思われる。また、異音のするベアリングユニットの軸受はグリスが密閉されており、グリスを補給する補給口がなく定期的にグリスを補給することができなかったため、軌道面の疲労によって剥離物が取り除けないまま運転したことで、軌道面についての傷が広がってしまったと推測した。Figure 5 に軸受にかかる荷重の向きを示す。

新しく製作したベアリングユニットは、従来のベアリングユニットで使用していた深溝玉軸受から円すいころ軸受に変更した。円すいころ軸受は軌道面との接触が線接触のため玉軸受より剛性が高く負荷能力が大きい。2方向からの荷重を耐えるためにもより負荷能力の大きい円すいころ軸受を選定した。軸受はベアリングホルダーにはめホルダーをケースで挟んでボルトで固定している。そのため転導体が上下に動くことは無い。また、新しく製作した軸受ユニットは、定期的にグリスを補給することができるようにプーリー側、ファン側の軸受部にグリスの補給口を設けた。軸受部にグリスを補給することで、グリスの減少によって発生する異音や負荷を軽減することが期待できる。Figure 6 に今回製作したベアリングユニットの図面を示す。

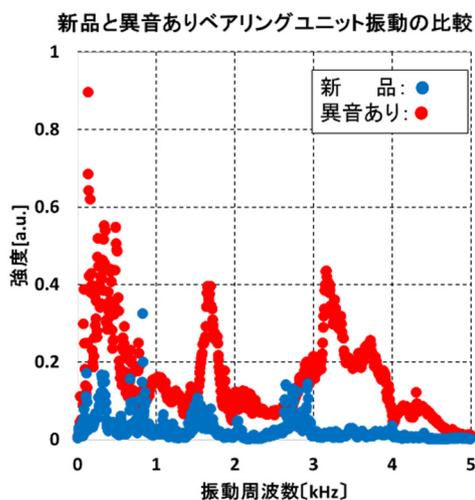
Figure 3: FFT vibration measurement.

異音のするベアリングユニットをオフラインで回すことができる専用の架台に取り付け振動測定をした。振動測定では、プーリー側及び、ファン側に組み込まれている軸受部にマグネット式のセンサーを取り付け、FFT 解析を行った。また、新品のベアリングユニットの振動測定を行い異音のするベアリングユニットとの違いがあるのか調べた。振動測定の結果、ファン側には顕著な違いはなかったが、新品ユニットに比べプーリー側の軸受の振動値に違いがあることが分かった。Figure 3 に新品及び異音ベアリングユニットプーリー側の FFT のグラフを示す。

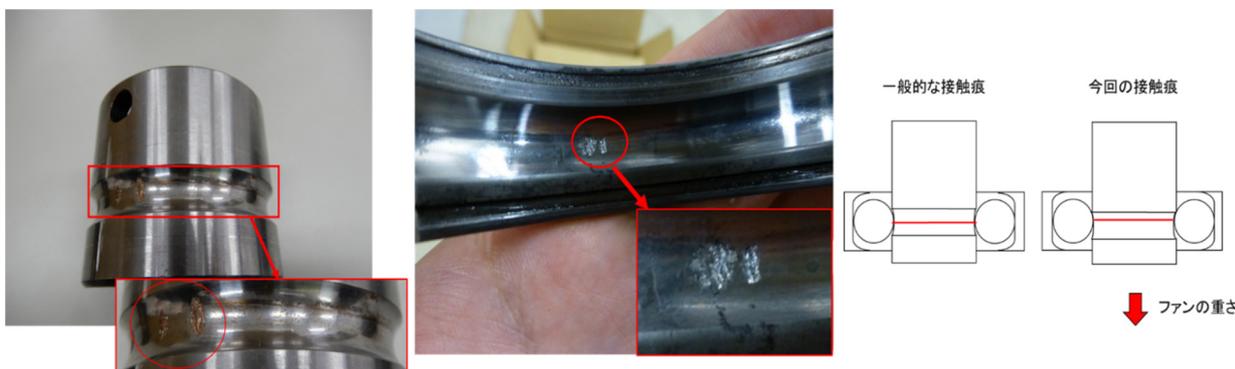
Figure 4: State of the inner ring and outer ring.

異音のするベアリングユニットを分解してプーリー側及びファン側の軸受を切断して内外輪の状態を観察することにした。プーリー側の軸受にはフレーキング痕や内輪軌道面に特徴的な接触痕があった。軌道面につく接触痕は、一般的に軸受が回る際、軌道面の中央部分に転

導体の玉が接触するため内外輪ともに中央に玉が接触した痕が残るが、この軸受では、内輪の中心より上側に玉が接触したと思われる痕があった。これは軸受が固定されている内輪がファンの重さによって軸と一緒に下方に下がり、内輪の上側に傷がついたと思われる。それに比べファン側の軸受には、フレーキング痕といった傷などはない比較的きれいな状態であった。Figure 4 に軸受内外輪についての傷の写真及び一般的な接触痕とプーリー側の内輪についての接触痕の違いについて示す。

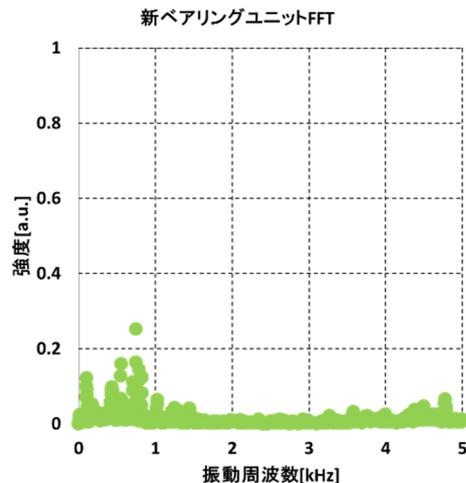
Figure 7: FFT vibration measurement of new bearing unit.

初期の運転状態を調査するために行った振動測定では加速度、速度、変位の実効値、FFT解析にて3 kHz以上の周波数帯域に高い値が無いか調べた。結果振動値は低く初期の状態としては問題ない。試運転で測定したFFTのグラフをFig. 7に示す。
