京大複合研電子線型加速器施設 (KURNS-LINAC) の現状

STATUS OF KURNS-LINAC

Abstract

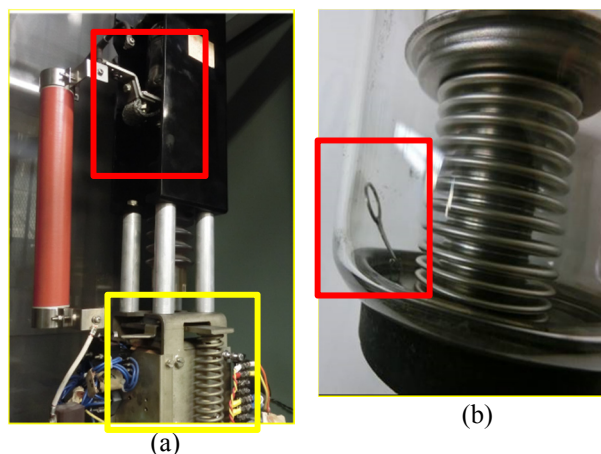
2018 年 10 月に No.2 クライストロンモジュレータの高電圧を印加した直後に、モジュレータ過電流によりマシン停止となった。再度同じ操作を行うと、状況が再現したため現場を確認すると、ディスチャージ用真空スイッチ(Fig. 4(a))とアース間にある抵抗が損傷していた。調査の結果、真空スイッチのガラス部の蒸着金属が金属光沢を保っておらず白色化していたことから、(Fig. 4(b))、真空が保たれず絶縁不良であると判断した。金属との接合部にひびが入っており、当該箇所からの真空漏れが原因と思われる。この真空スイッチは 1971 年製であることから、経年劣化によるものと推定される。真空漏れのガラス部を予備品と交換することで絶縁状態が改善され、解決したかに思われた。

Figure 4: (a) Vacuum switch of discharge to No.2 klystron modulator (red frame: glass tube, yellow frame: solenoid coil). (b) Expanded glass tube (red frame: vapor deposition metal was whitened).

ガラス管交換後、モジュレータの高電圧が印加できない状態になったため、再調査を実施した。調査の結果、接点を駆動するソレノイド(Fig. 4(a)黄枠部)が動作していないことが判明した。ソレノイド駆動電圧の低下が確認されたが、原因調査中に解消したため、原因不明で終わった。

真空スイッチ本体の予備品の入手を試みたが、同仕様の真空スイッチが入手不可であった。代替品として大気開放式の高電圧スイッチ(Ross Engineering: E60-NC-80)を用意することで、異常時の早期対応を図る。
