# TESLA 型・STF 型 9 セル超伝導空洞の内面検査結果および性能測定

## INNER SURFACE INSPECTIONS AND PERFORMANCES IN THE TESLA-TYPE AND STF-TYPE 9-CELL CAVITIES

<sup>A)</sup> Nippon Advanced Technology

<sup>B)</sup> KEK

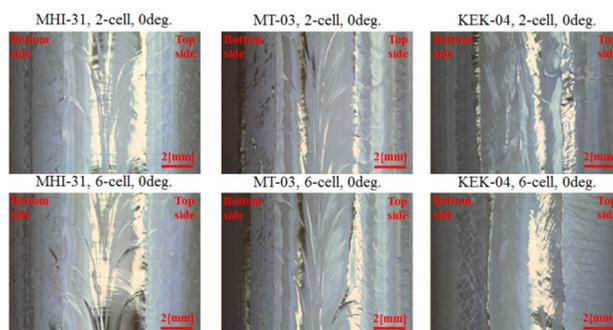
超伝導加速空洞の内表面の検査は、赤道とアイリス、ビームパイプの溶接ビードとその近傍部分をカメラで撮影して、欠陥や異常がないかを調べる[2]。Figure 1 は、空洞受入後に 100  $\mu\text{m}$  の電界研磨を実施した 9 セル空洞の赤道の溶接ビードをシリーズ別に比較した。MHI-31 空洞と MT-03 空洞は、赤道溶接前に溶接開先部および周辺部の機械加工を実施している。機械加工の目的は、溶接時のシール面の板厚を均等にし、表面をきれいに処理する事で欠陥の発生を防ぐ事が期待できる。KEK-04 は、赤道溶接前にセルの湾曲部分を研磨して表面を滑らかに処理している。

Figure 1: Comparison of bead characteristics on equator between three cavities; MHI-31, MT-03 and KEK-04.

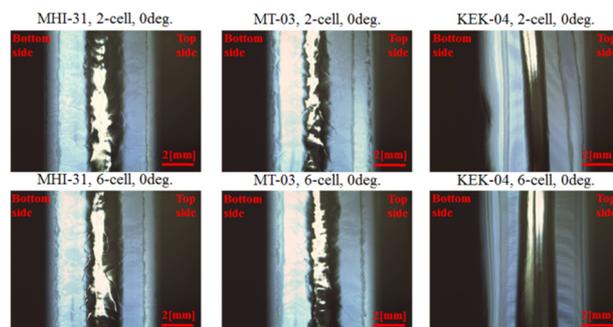
す。アイリス部分に欠陥等は見つからなかったが、KEK-04 のアイリスは、赤道溶接前にアイリスを全周にわたって研磨を行っているために、アイリス部の溶接ビード表面の凹凸をなくしたフラットなアイリスが観測された。

Figure 2: Comparison of bead characteristics on iris between three cavities; MHI-31, MT-03 and KEK-04.

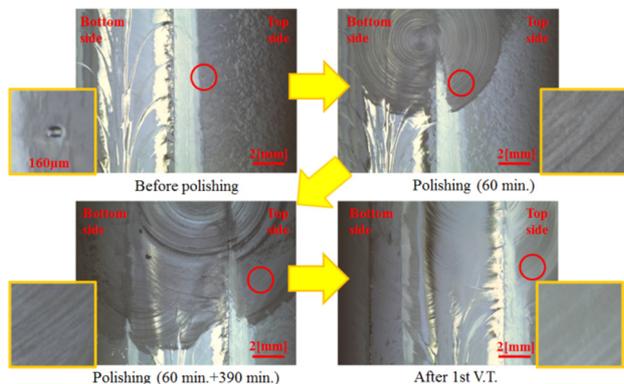
MHI-31 空洞は、受け入れ後に 100  $\mu\text{m}$  の電界研磨を実施し、その後の内面検査で、いくつかの欠陥を発見した。たて測定実施前に発見した欠陥の中から、4 箇所欠陥に対して局所研磨器[3]と手による研磨を実施した。

Figure 3: Mechanical polishing of pits at equator (7<sup>th</sup>-cell 139 degree) in MHI-31.

Figure 3 は、局所研磨を行った箇所経過別の様子を示す。粗い目の研磨シートで 60 分間研磨を実施し、欠陥を除去した後に、細かい目の研磨シートで 390 分磨くことで空洞内表面のざらつきをおさえ、表面を滑らかに仕上げています。Figure 3 の左下図の研磨直後の写真では、研磨時に十分に洗浄が出来なかったため、黒い部分に研磨シートの砥粒が残っている。電解研磨 20  $\mu\text{m}$  を行った 1 回目のたて測定後の写真では、表面が滑らかになっており、欠陥も完全に除去出来ている。

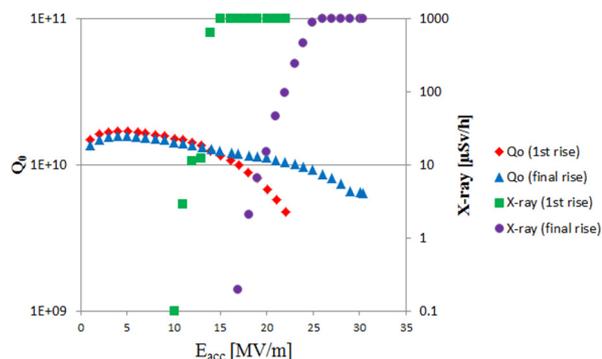
MHI-31 空洞のたて測定の結果として、1 回目は、最大加速勾配が 21.3 MV/m となった。たて測定後の内面検査では、クエンチ箇所の欠陥を発見できず、フィールドエミッションによるクエンチによって空洞性能が制限された。1 回目のたて測定の後に、20  $\mu\text{m}$  の電解研磨を行った。それによって、空洞内表面を除去する事で、フィールドエミッションの発生源を取り除き、2 回目のたて測定を実施したが、冷却作業中にインプットケーブルが損傷したために、正常な値での測定ができなかった。その後、インプットケーブルのみを新しいケーブルに変更して、3 回目のたて測定を実施した。Figure 4 に MHI-31 空洞の 3 回目のたて測定の  $Q_0$ -Eacc 曲線を示す。初回測定時の最大加速勾配は 22.0 MV/m であり、放射線が

10 MV/m から発生した。その後、各パスバンド測定を実施しており、その際にフィールドエミッションがプロセスされた。最終測定時には、放射線のオンセットが 10 MV/m から 17 MV/m に向上し、最大加速勾配も 30.3 MV/m に増加している。

Figure 4:  $Q_0$ -E Curve (MHI-31, 3<sup>rd</sup> V.T.).

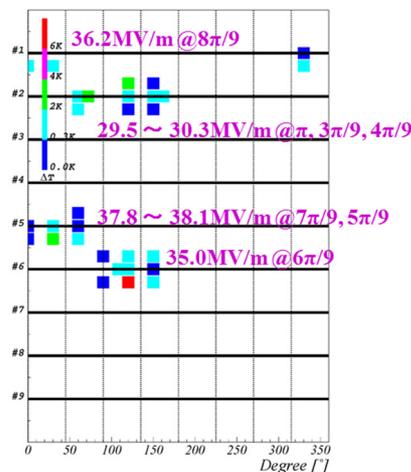
Figure 5 は、空洞外面に取り付けた温度センサによる各パスバンド測定におけるクエンチした時の発熱分布と最大加速勾配を示す。発熱箇所周辺を内面検査時に詳細に調べたが、発熱箇所を特定することができなかった。過去に実施してきた内面検査においても、クエンチ時の加速勾配が 30 MV/m を超えた場合、空洞性能を制限する欠陥が見つからないことが多かった。

Figure 5: Heating locations detected by T-mapping system (MHI-31).

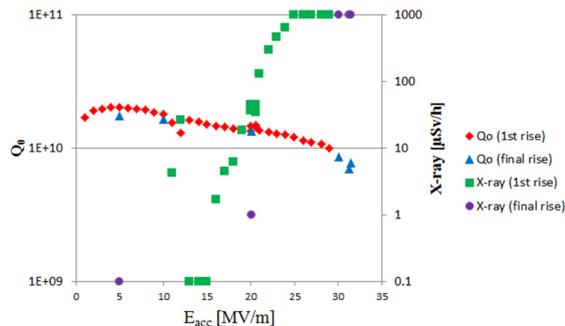
Fig. 6 に示す。初回測定では、12 MV/m を過ぎた後に発生したクエンチによって、 $Q_0$  値が回復し、放射線の値も減少したことが分かる。最終的に最大加速勾配は 29.0 MV/m になった。その後、各パスバンド測定を実施した時に、さらにプロセスが進み、最終測定では、最大加速勾配が、31.5 MV/m まで増加した。ただし、この時クライオスタット内の He 液の残量が少なくなったことから、途中の取得データを制限し、クエンチによる最大加速勾配を確認する事を優先した。

Figure 6:  $Q_0$ -Eacc Curve (KEK-04, 1<sup>st</sup> V.T.).

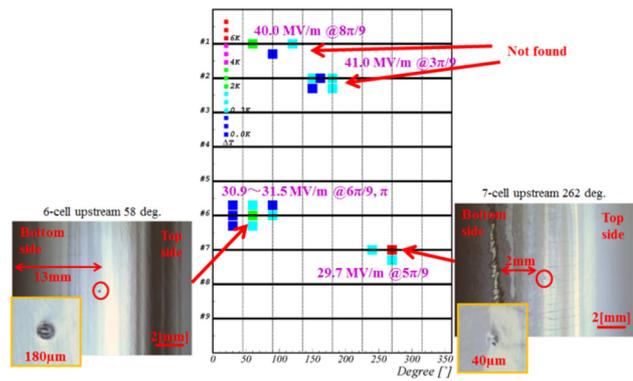
Figure 7 は、KEK-04 空洞の各パスバンド測定のクエンチ時の発熱分布と最大加速勾配、内面検査で発見した空洞性能を制限したと思われる欠陥を示す。MHI-31 空洞では、空洞性能を制限した欠陥を特定できなかったが、KEK-04 空洞では、発熱箇所と思われる欠陥を見つけることができた。6 セルの 58 度に見つかった欠陥は、 $\pi$  モードと  $6\pi/9$  モードで発熱があった箇所であり、約 31 MV/m でクエンチしている。赤道部ビードから約 13 mm ずれた位置にあるが、その大きさが約 180  $\mu\text{m}$  で形のはっきりした欠陥であるために、空洞性能を制限している欠陥であると考えられる。7 セルの 262 度に見つかった欠陥は、 $5\pi/9$  モードで発熱があった箇所であり、約 30 MV/m でクエンチしている。そのサイズが 6 セルの欠陥と比べて小さく、約 40  $\mu\text{m}$  であるが、溶接ビードの直近に存在しているために、クエンチの原因になったと思われる。他のパスバンド測定での発熱箇所は、加速勾配が約 40 MV/m と高く、特定する事が出来なかった。これらの空洞性能を制限する欠陥を研磨して取り除ければ、さらなる空洞性能の向上に繋がっていくと思われる。

Figure 7: Heating locations detected by T-mapping system and photos of the inner surface (KEK-04).
