# 京大複合研電子線型加速器施設 (KURNS-LINAC) の現状

## STATUS OF KURNS-LINAC

Naoya Abe<sup>#</sup>, Toshiharu Takahashi, Jun-ichi Hori, Kiyoshi Takami

Institute for Integrated Radiation and Nuclear Science, Kyoto University

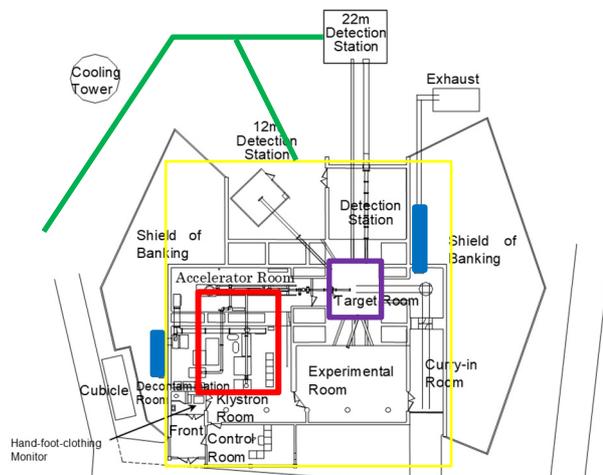
近年、ライナックでは建屋の漏水や冷却水配管の漏水[2, 3]など、経年化によるトラブルが頻発するようになっていた。また、RI 施設定期検査及び研究所内の自主検査においても経年化による装置や備品の劣化が進んでおり、対策が必要であるとの指摘を受けていたため、RI 施設改修工事が実施された。

Figure 3: Floor plan of KURNS-LINAC (Blue line: renewal of supply and exhaust duct piping. Red rectangle: renewal of cooling water pipes. Yellow rectangle: waterproofing the rooftop and painting the exterior walls. Purple rectangle: repairing of target room. Green line: repair of passageway).

- 作業部: 作業箇所: Fig. 3 の範囲
- 冷却水配管 (温調系、非温調系): マイクロ波発生装置室、加速管室: 赤四角
- ターゲット室内修繕: ターゲット室: 紫四角
- 屋上防水: 12 m・22 m 測定室を除き、すべての部屋: 黄四角
- 給排気ダクト: マイクロ波発生装置室、ターゲット室: 青線
- 外壁塗装: 12 m・22 m 測定室を除き、すべての部屋: 黄四角
- 測定室アクセス通路: 屋外: 緑線

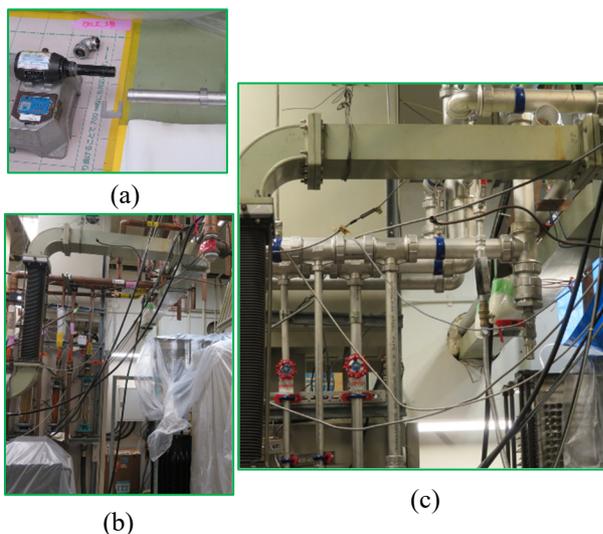
ライナックの冷却水配管には、主に温調系 (37.6°C 設定) と非温調系がある。温調系は主に加速管やクライストロンボディの冷却に使用されており、非温調系は主にクライストロンマグネットやコレクタなどに使用されている。これまでの冷却水配管は約 50 年前に設置された銅配管であり、前述した通り、経年化による漏水が相次いでいた。配管を更新するにあたって、下記の点に注意して選定にあたった。

Figure 4: (a) Expanded tube screw-in type, (b) before renewal (Cu), (c) after renewal (stainless steel).

抵抗の少なから冷却水流量増加が見込まれ、かつ錆の発生が少ないことから、部材はステンレスとすることとした。配管取付け方法には、配管を着脱する可能性があることから溶接による取付けは回避し、配管抜けの可能性を低減するために拡張ねじ込み式を採用した (Fig. 4(a))。

更新前後の写真を Fig. 4(b), (c) に示す。現在まで漏水等の不具合は発生しておらず、更新は成功した。

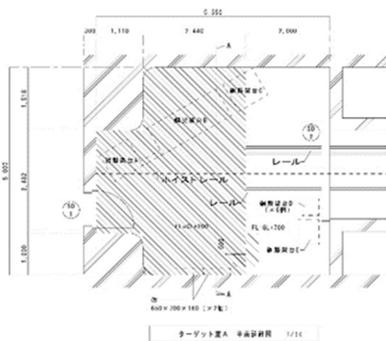
ターゲット室は電子ビームの空気中の通過より発生するオゾンや窒素酸化物などによる室内のあらゆる部材の劣化が激しく、研究所内外から指摘を受けていた。対策として、塗装の再塗装を実施することとした。

Figure 5: Top view: target room (shaded area was the construction area).

塗装に先駆けて、塗装対象である鉛スペクトロメータ前にある可動扉が動作不良となっていたため、調整を行った。動作不良の主な原因はレールに堆積していた多量の錆であった。錆の除去及び潤滑剤による滑車のスムーズ化により、正常駆動するようになった。当作業で、ターゲット室が予想以上に放射化していることが判明したため、今後の作業時間短縮を余儀なくされた。結果、塗装作業においては、ターゲット室全面を予定していたが作業範囲を縮小して実施された (Fig. 5)。残りの範囲については 2021 年度実施予定である。

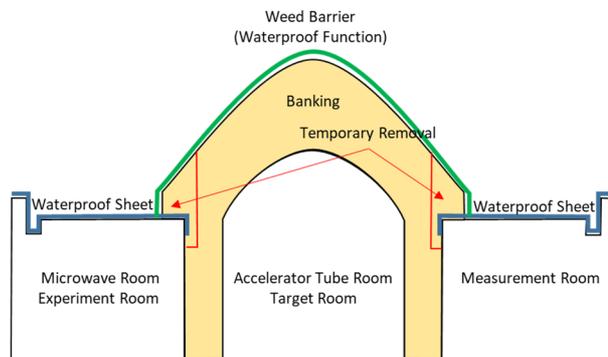
ライナックの建屋では大雨の影響により度々漏水が発生しており、根本的な防水対策が必要であった。しかし、

Figure 6: Elevation view: KURNS-LINAC (blue: waterproof sheet, green: weed barrier (waterproof function)).

盛り土がある部分の防水シート更新が困難であるため、対策が取れないでいた。今回の工事では、盛り土のない屋上部分は防水シートを更新し、盛り土のある部分については防水機能のある防草シートにて防水処理をすることで対応した (Fig. 6)。2021 年 8 月現在までに新たな漏水は発生しておらず、対策は成功したと考えている。

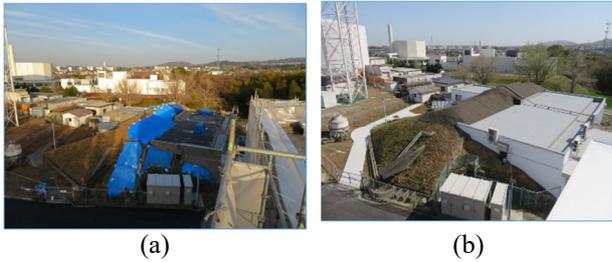
Figure 7: (a) Under repair. (b) Complete repair.

今回の工事においては、同時期に広範囲の作業が実施された。屋外における作業中及び作業後の写真を Fig. 7 に示す。工事の確認や管理区域入隊管理などで、多くの所員に協力を頂いたことで 3 か月間にわたる工事が一部を除いて完遂できた。
