J-PARC DTL 用高周波窓の調査

INVESTIGATION OF AN RF WINDOW FOR THE J-PARC DTL

新井宇宙[#], 伊藤崇, 平野耕一郎
Sora Arai[#], Takashi Ito, Koichiro Hirano
Japan Atomic Energy Agency

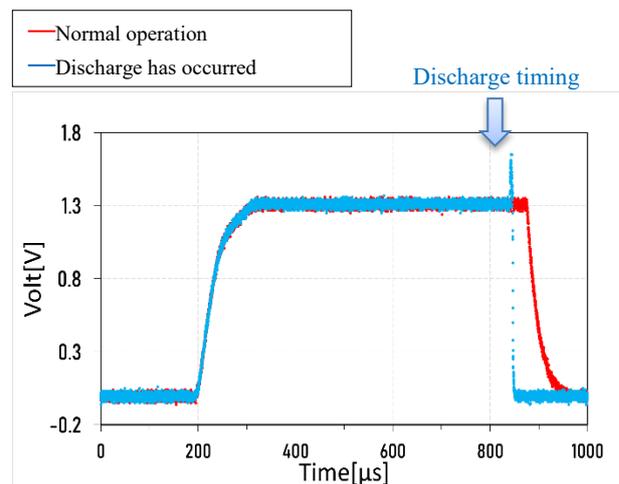
2023/2/1 から 2/28 の運転期間中、上流側のアークセンサーでは合計36回、一日に最大27回の放電を観測した。また、同期間中に下流側のアークセンサーでは1回だけ放電を観測した。アークセンサーによる警報が発報した時のDTL3の空洞電力の検波波形(青色波形)の一例、及び定常運転中の検波波形(赤色波形)をFig. 3に示す。定常運転時の空洞電力は100μs程度で自然対数的に減衰するが、放電発生時は立下り幅10μs以下で空洞電力が急激に消失していることがわかる。また、アークセンサーによる警報発報時、加速空洞内の真空圧力が 1.4×10^{-5} Pa から 1.5×10^{-5} Pa まで増加していることをメタル電離真空計GI-M2(ULVAC社)で測定した。

Figure 3: Cavity power waveform of the DTL3. The red graph shows the waveform for normal operation, and the blue graph shows the waveform when a discharge event occurs.

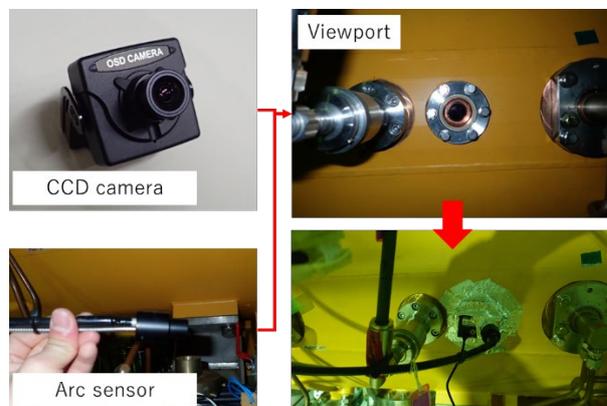
できたので、次に放電部位を特定するため小型CCDカメラをアークセンサーと同じ位置に並べて設置した。カメラを設置したのぞき窓の様子をFig. 4に示す。その結果、アークセンサーによる警報発報と同時にセラミックス表面での発光が観測された。

これらの結果から、DTL3の放電はセラミック材の真空側表面で放電していることが判明した。

Figure 4: A camera and an arc sensor mounted on viewport.

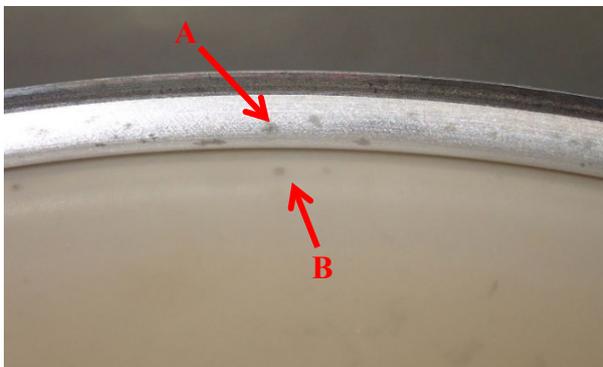
セラミック材表面で放電が発生していることから、DTL3の上流側および下流側のRFカプラーのセラミックス材の交換を行った。取り外した上流側RFカプラーの真空シール材とセラミックス材の拡大写真をFig. 5に示

す。セラミックス材の TIN コーティング面は全体的に色が濃くなっていた。また、真空シール材及びセラミックス材の表面に放電痕と考えられる斑点が目視で確認できた。真空シール材の斑点は内側についており、セラミック材の斑点は真空シール材との接触面周辺についていた。上流側の真空シール材には約 80 カ所、セラミックス材には約 20 箇所の斑点があり、セラミックス材の斑点はすべて真空シール材の斑点と近い位置についていた。また、下流側では、真空シール材には約 10 カ所、セラミックス材には約 5 カ所の斑点があった。上流側は下流側より多くの放電が発生していたと推測される。また、RF コンタクターや、可動式ループの表面には放電痕らしき跡は発見できなかったことから、セラミックス材の大気側表面では放電は無かったと考えられる。

Figure 5: Ceramics and vacuum seals where electrical discharges were occurring.

セラミック材表面で放電が発生していることから、RFカプラーのセラミックス材及び真空シール材の交換を3/29に行った。交換後の4/1から4/30の運転期間中は、放電の発生回数が合計7回と減少した。取り外したセラミックス材及び空洞内壁面の様子について述べる。

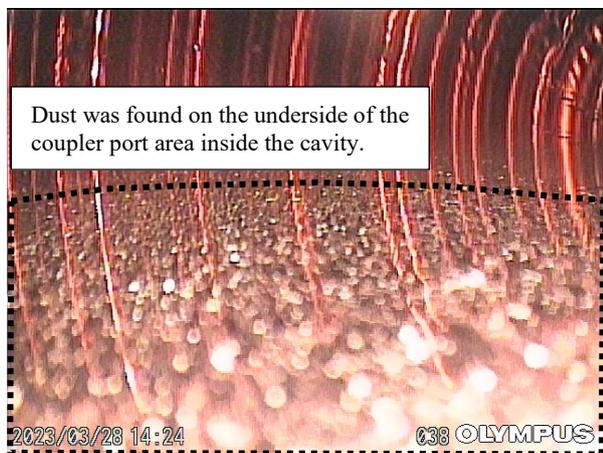
上流 RF カプラー周辺の DTL3 内部の様子を Fig. 6 に示す。RF カプラーを取り外した際にファイバースコープを上流側の RF カプラーポートから空洞内部に挿入して観察したところ、RF カプラーポートの直下の空洞壁面にホコリが付着していることがわかった。Figure 6 の点線内の白い点はすべてホコリである。一方、下流側でも同様に埃が観察されたが、少なかった。ホコリがセラミックス

Figure 6: Photograph of the interior of the DTL3 cavity observed using a fiberscope. Dust is adhering to the underside of the coupler port area inside the cavity.

材に付着したことが放電に影響したと疑われる。埃はアルコールを添付したペムコットで拭きとった。

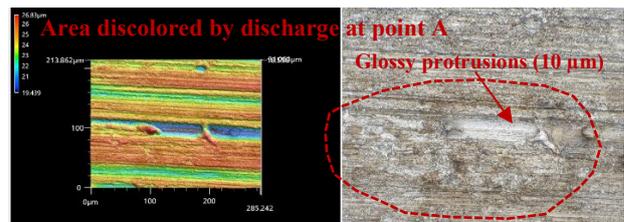
レーザー顕微鏡を用いて、交換した真空シール材とセラミックス材の観察を行った。Figure 5 の真空シール材表面の斑点 A を 50 倍で観察した結果を Fig. 7 に示す。Figure 7 に示す放電痕と考えられる斑点 A には、約 $4\mu\text{m}$ ~ $10\mu\text{m}$ ほどの凹凸があり、凹凸を中心として変色している様子が確認できた。図に示す凸は、滑らかで光沢があり、シール材表面を覆っているアルミニウムの外被が放電によって熔融したと考えられる。一方、画像に見られる横方向の様な溝は加工跡である。Figure 5 のセラミック材表面の斑点 B を 20 倍で観察した結果を Fig. 8 に示す。斑点の中心付近には、赤矢印で示す箇所に Fig. 7 の凸と似た光沢のある滑らかな突起が付着していることが確認された。しかし、他の場所についている斑点を同様の方法で確認したところ、10 カ所中 5 カ所では突起を確認することができなかった。突起の有無について原因は不明である。

Figure 7: Observation of point A on the surface of the vacuum seal using a laser microscope.

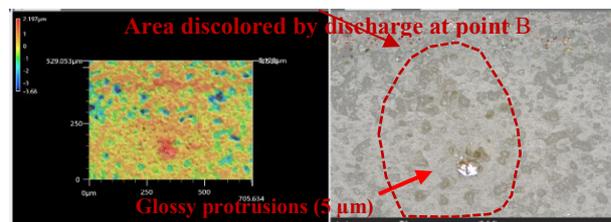
Figure 8: Observations of point B on the ceramic surface using a laser microscope.
