SKEKB 加速器 LS1 中における大電力高周波源の状況

CURRENT STATUS OF THE HIGH POWER RF SYSTEM FOR SKEKB MR IN LS1

High Energy Accelerator Research Organization (KEK)

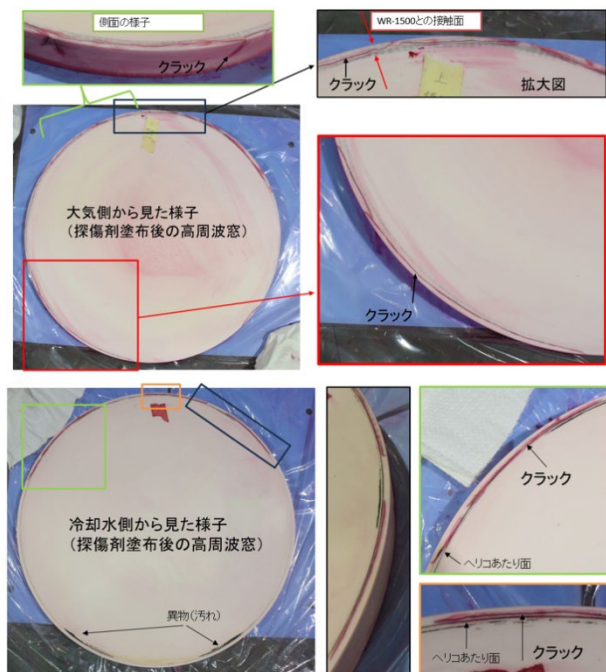
ためのロードの分解作業を実施したところ、アルミ導波管の接触面に沿った形で高周波窓の割れが発見された。一方でこの高周波窓と U タイтシールとの接触面においては、ごく一部にシール面を跨ぐようなクラックが検出されたが、状況から割れの起点ではないと判断した。また、ヘリコ溝内には、溝加工に起因したシール面を跨ぐわずかな段差が検出された。微少リークの主要因としてヘリコ溝の加工の問題と推測している。この冷却水のリークにより、RFシールドとして機能させていたアルミ製導波管が腐食した(水酸化アルミとなる)。アルミ部分が導体から誘電体へ変質したことで、電磁波に対する遮蔽効果が弱くなったと判断している。本機に対しては、高周波窓の交換と新たな仕様の U タイтシールを採用することを計画している。Figure 2 および Fig. 3 に分解後の高周波窓、導波管および水タンクの様子を示す。

Figure 2: RF window after disassembly of D5-A.

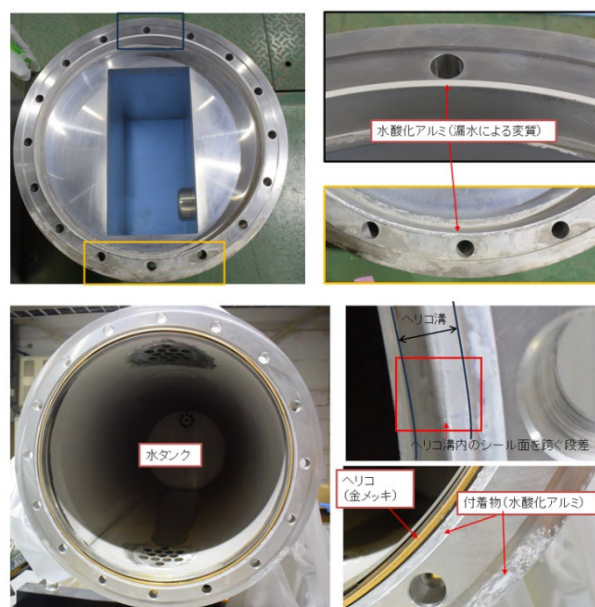
Figure 3: Waveguide and water tank after disassembly of D5-A.

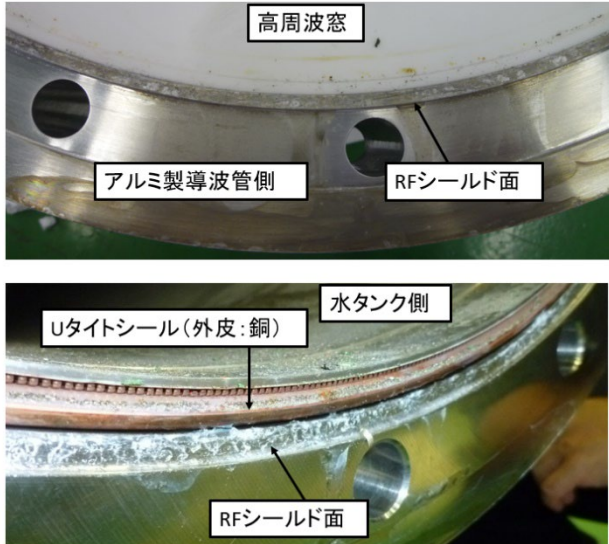
当時、加圧試験の際に用いた水は低電力試験の実施も兼ね市水としていた。リークの状況を把握するため、4 台すべてのロードに対して、加圧・加温のサイクル試験を実施した。いずれもサイクル試験の回数と共にリークの状況に変化が見られ、3 サイクル目の加圧試験では温水環境下においてもリークは検出されなくなった。このとき試験に要した期間は 1 週間である。試験後、U タイтシールの状況確認のため、分解調査を行ったところ、外皮の銅表面の腐食を検知、また、配管内の異物および腐食により生成された物質がシール周辺に堆積していた。これによる目詰まりがシール性向上の原因となったと推測した。同時に初期に発生したリークが原因でアルミ製導波管側の RF シールド部分も大きく腐食したことも確認した。Figure 4 に分解調査の様子をまとめる。なお、試作機に対してもサイクル試験を実施したが、製作から約 1 年半経過した段階での試験ということもあり、温水環境下でもリークは検出されなかった。当時、試作機は納品後、

Figure 4: Damage on the surface of U-tight seal cause by tap-water.

Uタイトシールのシール性および耐食性の向上を目的に、シール最表面にメッキ処理を施すことを検討した。2013年6月に外皮の表面にスズをメッキしたUタイトシールを用意し、初期ロッド3台に対し、シールの交換作業を実施した(高周波窓:ダメージなし。再使用した)。交換後に実施した加圧試験では飛躍的なシール性の改善が見られ、温水かつ1.0 MPaの環境下においてもリークは検出されなかった。続いて行った大電力試験でも、正常な動作を示した(吸収体:市水)。シール性の改善が確認された後、この仕様を反映させた8台を2014年3月までに製作した。この8台は納品後、直に大穂地区の立体回路へ組み込んだ。

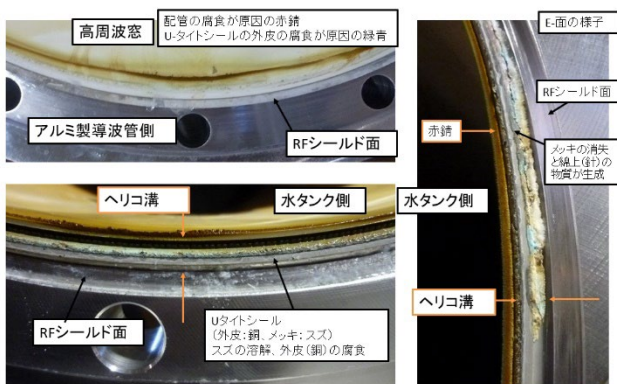
Figure 5: Corrosion of the U-tight seal with tin coating.

2016年夏季の運転では、高周波窓接続フランジ周りから電波漏洩の増大が検出され、その原因調査のために同年8月にウォーターロードの分解調査を実施した。そのときの様子をFig. 5にまとめる。分解調査では、Uタイトシールまわりに冷却水配管で発生した赤錆が堆積しており、赤錆が起因と思われるメッキおよび外皮の腐食が確認された。また、他の原因の一つに冷却系立ち上げ時に採用した市水の影響もあったと推測する。Uタイトシールに発生した腐食の分布を観察すると、RF入力時の電磁界分布に依存する形で腐食の進行に有意な差が見られた。Figure 6に分解調査で外したスズメッキ仕様のUタイトシール断面の様子を示す。水と接触していた

立ち上げから2年後の2016年時点で長期運転に際し、その保守性に対し多くの問題が発覚した。この対策としてUタイトシールの耐食性の向上を再考し、最表面を金でコーティングする方針とした。ただし、外皮の上に金(~5 μm)のみのメッキでは、メッキの隙間(孔)から外皮が侵食される可能性が考えられたため、外皮と金の間に50 μm の銀メッキを挟む2層構造とした。2016年12月にD4-Eのウォーターロード1台を用いて、上記仕様のUタイトシールの性能試験を行った。本試験では初期仕様のメッキなしのシールと比較してシール性の向上が確認された。1年後の2017年11月に残るすべてのウォーターロードに対し、上記仕様のUタイトシールの交換を実施した。このとき外した高周波窓に対し、ダメージチェックを行ったが、割れ・欠けといった機械的な欠損は検出されなかった。このため、高周波窓に対しては、付着した赤錆などの汚れの除去を目的に洗浄を行うのみにとどめ、再利用する方針とした。組立後に行った加圧試験では、常温および温水環境下で0.3 MPa、30分保持でリークなしを確認した(ただし、規定トルクでの組立では、微少リークが検出された固体があり、対応として増し締めをしたロードもある)。ここで、スズメッキ仕様のUタイトシールは、前述のように規定トルクの締結において1.0 MPaの耐水圧性能を示した。一方で耐食性を考慮した銀、金の2層構造では、適用する数量が多くなると思うようにシール性能をコントロールできず、シール性能に関しては後退した結果となった。Figure 7に銀+金2層のメッキを施したUタイトシールの断面観察の様子を示す。

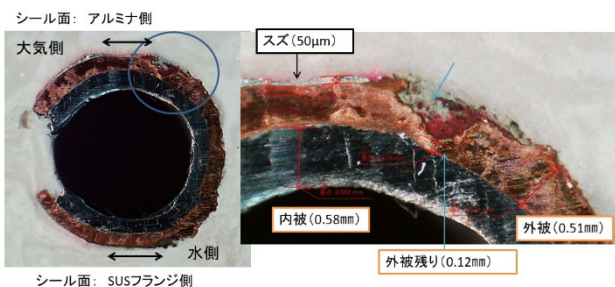
Figure 6: Cross section of U-tight seal with tin coating after disassembly at Oct 2016.

スズメッキ部分が完全に無くなり、外皮も侵食を受けたことが確認された。また、堆積物が蓄積しやすい隙間部分で腐食の進行が速い傾向が見られた。

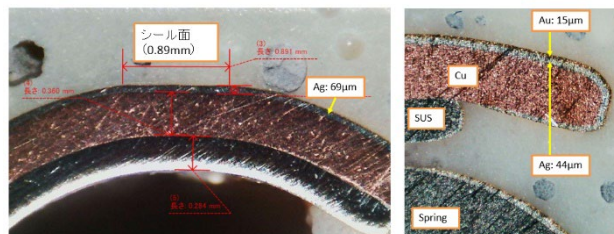
Figure 7: Cross section of U-tight seal with Ag + Au coating after disassembly at June 2018.

2層構造のUタイトシールへ交換した後の2018年4月、7月、2021年10月に高周波窓の割れが原因による水漏れが発生した。いずれも割れの起点は、アルミ製導波管側とのあたり面であり、また、この割れはUタイトシールのシール面を跨ぐ形に成長していた[8]。この水漏れが検出される数日前には震度4を超える直下型の地震が発生しており、その振動が高周波窓の割れの引き金になった可能性も考えられる。このときUタイトシール表面の状況もチェックしたが、シール表面に対して腐食は一切検出されなかった。表面材質を金とすることにより耐食性が向上することが確認された。高周波窓が割れたウォーターロード3台に対する修理は、アルミ製導波管の機械加工による補修、高周波窓およびUタイトシールの交換で対応した。直近の状況は2.2に示す通りである。現状、冷却水まわりの配管系の腐食は、吸収体の水質

を市水から純水に近い混合水に変更したことにより進行が止まり、良好な状態を維持している。今後も5~20 $\mu\text{S}/\text{cm}$ の混合水での運用を継続する方針である。U タイтシールについては、シール性と耐食性を両立させたコーティングについて再検討する必要がある。銀+金メッキ仕様の U タイтシールのシール性の問題は、富士、日光地区で使用する矩形導波管型のウォーターロードでも確認されている[2, 9]。矩形導波管型では、微少リークの状況には個体差が見られ、リークが発生していないロードも存在する。一方で、スズメッキ仕様では、矩形導波管型でも円筒型導波管型と同様に非常に良いシール性を示している。また、矩形導波管型ウォーターロードで使用しているスズメッキ仕様の U タイтシールは混合水環境下の長期間の使用において、8 年以上の使用に耐えるデータが定期検査の結果から得られている。同時にこれまでの運用の経験から、市水環境下では 10 年を超える長期間の運転に適さないことも判明している。これらの調査結果から、U タイтシールのコーティングとして、外皮の銅を保護するための金に加え、シール性の向上を目的とした層として、スズを採用した 2 層構造を検討している。2023 年度に実施する D5-A のウォーターロードの修理に合わせて、新シールの試験を計画している。

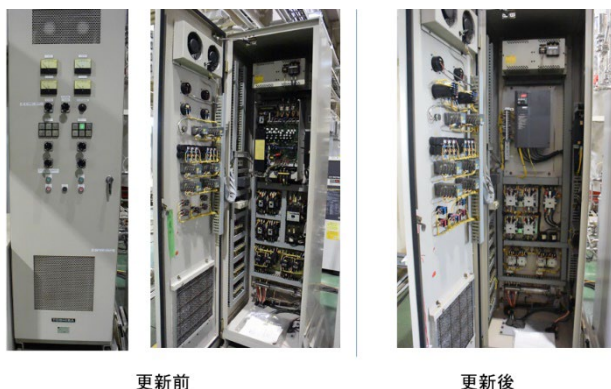
Figure 8: Update of INV for klystron cooling unit.

インフラ周りでは、トリスタン時に建設し、現在も引き続き運用している蒸気冷却系の老朽化対策を進めている。2022 年~2025 年にかけて腐食している空冷塔の通風口まわりの補強工事を行う計画を立てている。2023 年度までに MR の運転に使用される 6 台の空冷塔のうち半数の 3 台に対し、工事を行う予定である。また、ファン用モーターの更新も適宜実施しており、現時点で負荷の大きい商用側 (50 Hz 固定) の更新が完了している。その他には、ファンの運転に使用するインバータユニットの更新も進めており、老朽化が原因の突然の故障を想定し、LS1 中に 1980 年代のユニットすべての入替を計画している (Fig. 8)。
