SKEKB 加速器 LS1 中における大電力高周波源の状況

CURRENT STATUS OF THE HIGH POWER RF SYSTEM FOR SKEKB MR IN LS1

High Energy Accelerator Research Organization (KEK)

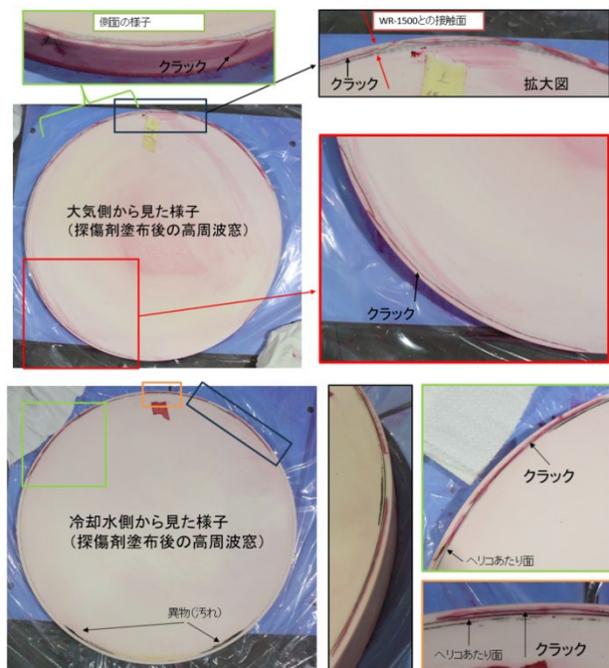
ためのロードの分解作業を実施したところ、アルミ導波管の接触面に沿った形で高周波窓の割れが発見された。一方でこの高周波窓と U タイツシールとの接触面においては、ごく一部にシール面を跨ぐようなクラックが検出されたが、状況から割れの起点ではないと判断した。また、ヘリコ溝内には、溝加工に起因したシール面を跨ぐわずかな段差が検出された。微少リークの主要因としてヘリコ溝の加工の問題と推測している。この冷却水のリークにより、RFシールドとして機能させていたアルミ製導波管が腐食した(水酸化アルミとなる)。アルミ部分が導体から誘電体へ変質したことで、電磁波に対する遮蔽効果が弱くなったと判断している。本機に対しては、高周波窓の交換と新たな仕様の U タイツシールを採用することを計画している。Figure 2 および Fig. 3 に分解後の高周波窓、導波管および水タンクの様子を示す。

Figure 2: RF window after disassembly of D5-A.

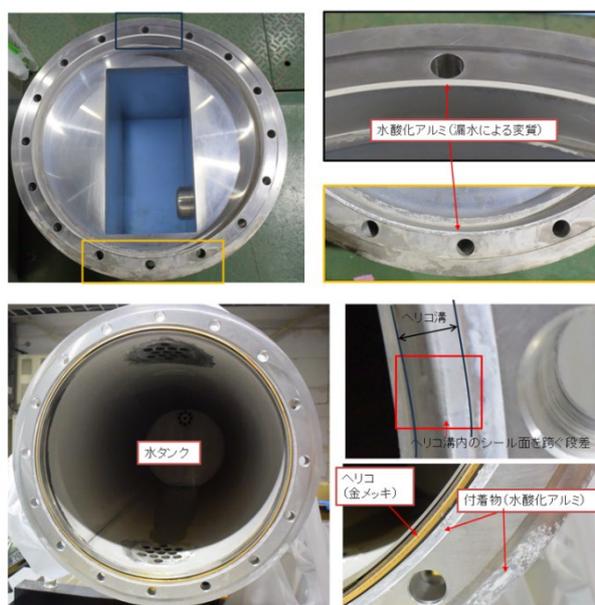
Figure 3: Waveguide and water tank after disassembly of D5-A.

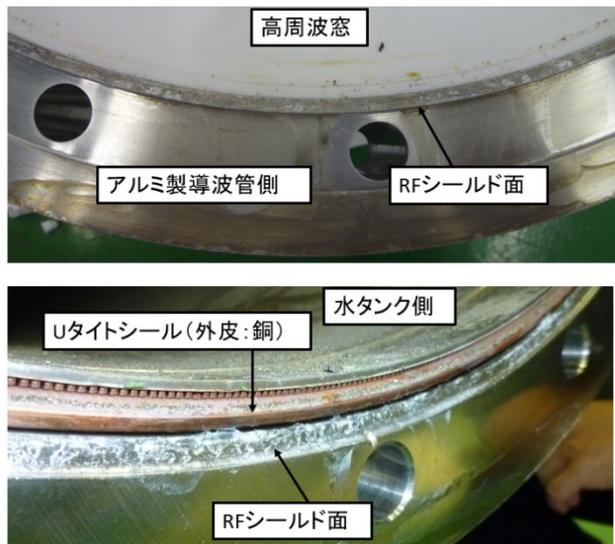
当時、加圧試験の際に用いた水は低電力試験の実施も兼ね市水としていた。リークの状況を把握するため、4 台すべてのロードに対して、加圧・加温のサイクル試験を実施した。いずれもサイクル試験の回数と共にリークの状況に変化が見られ、3 サイクル目の加圧試験では温水環境下においてもリークは検出されなくなった。このとき試験に要した期間は 1 週間である。試験後、U タイツシールの状況確認のため、分解調査を行ったところ、外皮の銅表面の腐食を検知、また、配管内の異物および腐食により生成された物質がシール周辺に堆積していた。これによる目詰まりがシール性向上の原因となったと推測した。同時に初期に発生したリークが原因でアルミ製導波管側の RF シールド部分も大きく腐食したことも確認した。Figure 4 に分解調査の様子をまとめる。なお、試作機に対してもサイクル試験を実施したが、製作から約 1 年半経過した段階での試験ということもあり、温水環境下でもリークは検出されなかった。当時、試作機は納品後、

Figure 4: Damage on the surface of U-tight seal cause by tap-water.

Uタイトシールのシール性および耐食性の向上を目的に、シール最表面にメッキ処理を施すことを検討した。2013年6月に外皮の表面にスズをメッキしたUタイトシールを用意し、初期ロッド3台に対し、シールの交換作業を実施した(高周波窓:ダメージなし。再使用した)。交換後に実施した加圧試験では飛躍的なシール性の改善が見られ、温水かつ1.0 MPaの環境下においてもリークは検出されなかった。続いて行った大電力試験でも、正常な動作を示した(吸収体:市水)。シール性の改善が確認された後、この仕様を反映させた8台を2014年3月までに製作した。この8台は納品後、直に大穂地区の立体回路へ組み込んだ。

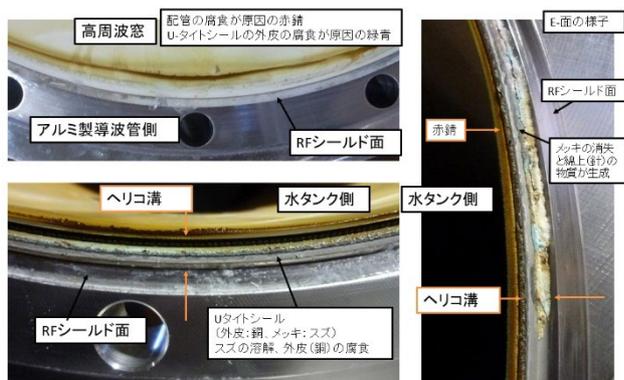
Figure 5: Corrosion of the U-tight seal with tin coating.

2016年夏季の運転では、高周波窓接続フランジ周りから電波漏洩の増大が検出され、その原因調査のために同年8月にウォーターロードの分解調査を実施した。そのときの様子をFig. 5にまとめる。分解調査では、Uタイトシールまわりに冷却水配管で発生した赤錆が堆積しており、赤錆が起因と思われるメッキおよび外皮の腐食が確認された。また、他の原因の一つに冷却系立ち上げ時に採用した市水の影響もあったと推測する。Uタイトシールに発生した腐食の分布を観察すると、RF入力時の電磁界分布に依存する形で腐食の進行に有意な差が見られた。Figure 6に分解調査で外したスズメッキ仕様のUタイトシール断面の様子を示す。水と接触していた

立ち上げから2年後の2016年時点で長期運転に際し、その保守性に対し多くの問題が発覚した。この対策としてUタイトシールの耐食性の向上を再考し、最表面を金でコーティングする方針とした。ただし、外皮の上に金(~5 μm)のみのメッキでは、メッキの隙間(孔)から外皮が侵食される可能性が考えられたため、外皮と金の間に50 μm の銀メッキを挟む2層構造とした。2016年12月にD4-Eのウォーターロード1台を用いて、上記仕様のUタイトシールの性能試験を行った。本試験では初期仕様のメッキなしのシールと比較してシール性の向上が確認された。1年後の2017年11月に残るすべてのウォーターロードに対し、上記仕様のUタイトシールの交換を実施した。このとき外した高周波窓に対し、ダメージチェックを行ったが、割れ・欠けといった機械的な欠損は検出されなかった。このため、高周波窓に対しては、付着した赤錆などの汚れの除去を目的に洗浄を行うのみにとどめ、再利用する方針とした。組立後に行った加圧試験では、常温および温水環境下で0.3 MPa、30分保持でリークなしを確認した(ただし、規定トルクでの組立では、微少リークが検出された固体があり、対応として増し締めをしたロードもある)。ここで、スズメッキ仕様のUタイトシールは、前述のように規定トルクの締結において1.0 MPaの耐水圧性能を示した。一方で耐食性を考慮した銀、金の2層構造では、適用する数量が多くなると思うようにシール性能をコントロールできず、シール性能に関しては後退した結果となった。Figure 7に銀+金2層のメッキを施したUタイトシールの断面観察の様子を示す。

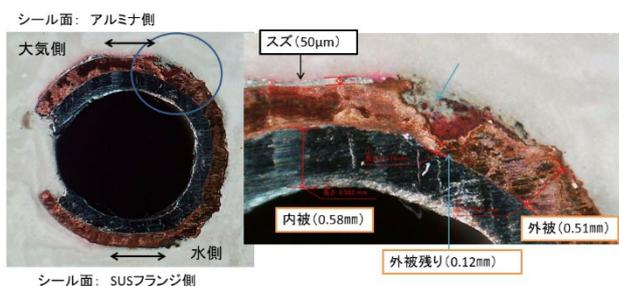
Figure 6: Cross section of U-tight seal with tin coating after disassembly at Oct 2016.

スズメッキ部分が完全に無くなり、外皮も侵食を受けたことが確認された。また、堆積物が蓄積しやすい隙間部分で腐食の進行が早い傾向が見られた。

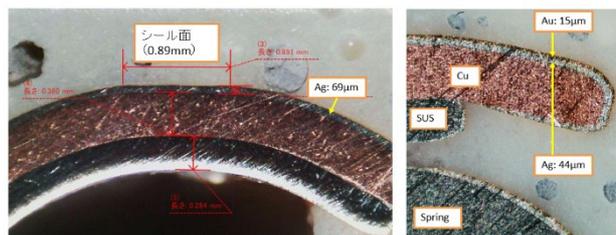
Figure 7: Cross section of U-tight seal with Ag + Au coating after disassembly at June 2018.

2層構造のUタイトシールへ交換した後の2018年4月、7月、2021年10月に高周波窓の割れが原因による水漏れが発生した。いずれも割れの起点は、アルミ製導波管側とのあたり面であり、また、この割れはUタイトシールのシール面を跨ぐ形に成長していた[8]。この水漏れが検出される数日前には震度4を超える直下型の地震が発生しており、その振動が高周波窓の割れの引き金になった可能性も考えられる。このときUタイトシール表面の状況もチェックしたが、シール表面に対して腐食は一切検出されなかった。表面材質を金とすることにより耐食性が向上することが確認された。高周波窓が割れたウォーターロード3台に対する修理は、アルミ製導波管の機械加工による補修、高周波窓およびUタイトシールの交換で対応した。直近の状況は2.2に示す通りである。現状、冷却水まわりの配管系の腐食は、吸収体の水質

を市水から純水に近い混合水に変更したことにより進行が止まり、良好な状態を維持している。今後も5~20 $\mu\text{S}/\text{cm}$ の混合水での運用を継続する方針である。U タイツシールについては、シール性と耐食性を両立させたコーティングについて再検討する必要がある。銀+金メッキ仕様の U タイツシールのシール性の問題は、富士、日光地区で使用する矩形導波管型のウォーターロードでも確認されている[2, 9]。矩形導波管型では、微小リークの状態には個体差が見られ、リークが発生していないロードも存在する。一方で、スズメッキ仕様では、矩形導波管型でも円筒型導波管型と同様に非常に良いシール性を示している。また、矩形導波管型ウォーターロードで使用しているスズメッキ仕様の U タイツシールは混合水環境下の長期間の使用において、8 年以上の使用に耐えうるデータが定期検査の結果から得られている。同時にこれまでの運用の経験から、市水環境下では 10 年を超える長期間の運転に適さないことも判明している。これらの調査結果から、U タイツシールのコーティングとして、外皮の銅を保護するための金に加え、シール性の向上を目的とした層として、スズを採用した 2 層構造を検討している。2023 年度に実施する D5-A のウォーターロードの修理に合わせて、新シールの試験を計画している。

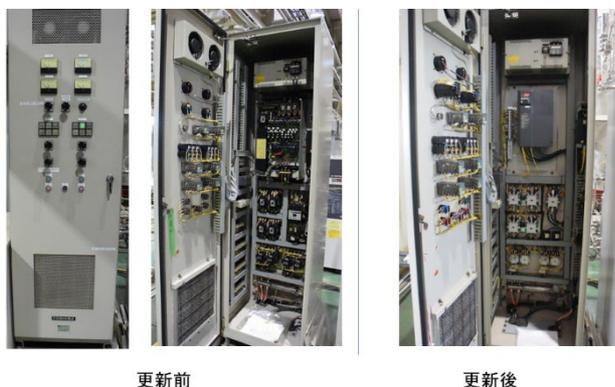
インフラ周りでは、トリスタン時に建設し、現在も引き続き運用している蒸気冷却系の老朽化対策を進めている。2022 年~2025 年にかけて腐食している空冷塔の通風口まわりの補強工事を行う計画を立てている。2023 年度までに MR の運転に使用される 6 台の空冷塔のうち半数の 3 台に対し、工事を行う予定である。また、ファン用モーターの更新も適宜実施しており、現時点で負荷の大きい商用側 (50 Hz 固定) の更新が完了している。その他には、ファンの運転に使用するインバータユニットの更新も進めており、老朽化が原因の突然の故障を想定し、LS1 中に 1980 年代のユニットすべての入替を計画している (Fig. 8)。

Figure 8: Update of INV for klystron cooling unit.
