SuperKEKB における突発的ビームロス対策のための真空作業

VACUUM WORKS AS A COUNTERMEASURE AGAINST SUDDEN BEAM LOSS IN SuperKEKB

柴田恭^{#, A, B)}, 石橋拓弥^{A, B)}, 白井満^{A)}, 照井真司^{A)}, 秋田尚樹^{A)}, 姚慕蠡^{A)}, 末次祐介^{A)}
Kyo Shibata^{#, A, B)}, Takuya Ishibashi^{A, B)}, Mitsuru Shirai^{A)}, Shinji Terui^{A)}, Naoki Akita^{A)},
Mu-Lee Yao^{A)}, Yusuke Suetsugu^{A)}

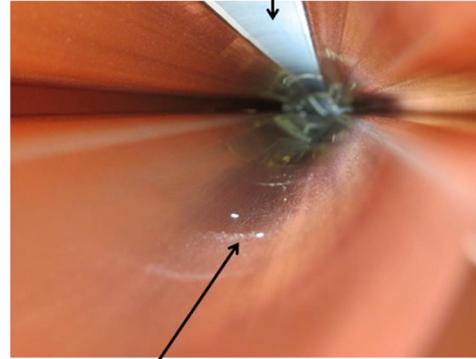
LER は、大穂直線部 (200 m) に D04 Wiggler 部 (約 75 m) を、日光直線部 (200 m) に D10 Wiggler 部 (約 75 m) と D11 Wiggler 部 (約 65 m) を有している。Figure 1 に LER の Wiggler 部の位置と範囲を示す。LER の Wiggler 部には、電子雲密度を下げるために電子雲除去電極付きビームパイプ [6, 7] が設置されているが、このビームパイプはビームパイプ上面のみに電極を有している (Fig. 2)。また、LS1 中に Wiggler 部から取り外した電子雲除去電極付きビームパイプの内部を確認したところ、電極の下に多くのダストが確認された (Fig. 2)。Wiggler 部から採取されたダストの成分は、電極の成分とは完全には一致しなかったが、電極に使用されているセラミックスの成分がどちらからも検出されたため、電極から脱落したダストが SBL の原因であると推察された。そのため、2024ab 運転後の夏期シャットダウン (7 月 1 日-10 月 9 日) では、SBL 対策として 30% の電子雲除去電極付きビームパイプの上下反転作業を大穂直線部で実施した。Figure 3 に上下反転作業を実施した大穂直線部の範囲を示す。電子雲除去電極付きビームパイプは、D04 wiggler 部、D05 非線形コリメータ部 (NLC 部、長期シャットダウン中に wiggler 部を改造)、D10 wiggler 部、D11 wiggler 部に設置されているが、時間的な制約により夏期シャットダウン中には大穂直線部の放射線遮蔽体外部でのみ上下反転作業を実施した。以下に、2024 年夏に実施した作業をまとめる。

NLC設置のために取り外したダクト内の電極下にダストを確認

Figure 2: Inside a beam pipe with electron clearing electrodes, removed from the Oho wiggler section.

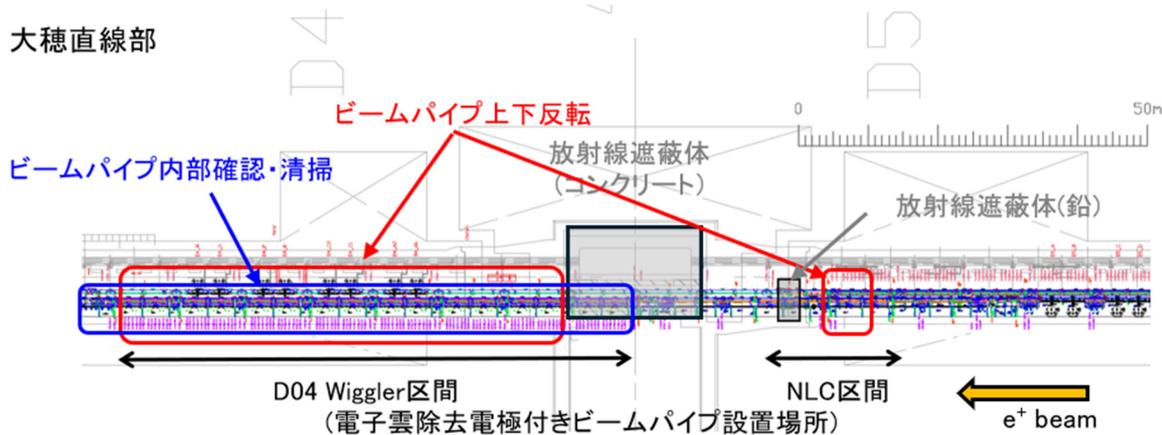
Figure 3: Location where the beam pipes were inverted (upside down) and internally cleaned in the Oho straight section.

- 電極付きビームパイプの 30% (15 本/50 本、56 m/185 m) を上下反転
- D04 Wiggler 部、D05 NLC 部の電極付きビームパイプで上下反転作業を実施 (ただし、放射線遮蔽体内は未実施)
- D10 Wiggler 部、D11 Wiggler 部の電極付きビームパイプの上下反転は未実施。

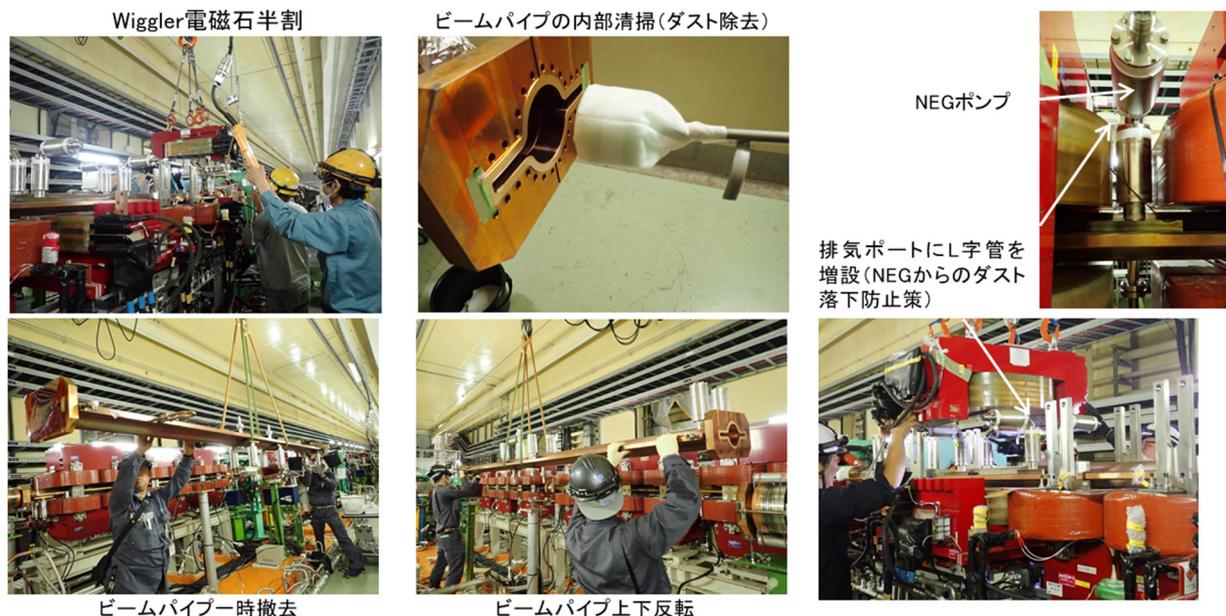
Figure 4: Beam pipe inversion work at the Oho straight section.

Figure 4 に D04 Wiggler 部での電極付きビームパイプ上下反転作業の様子を示す。作業手順は、「Wiggler 電磁石半割」、「ビームパイプ一時撤去」、「ビームパイプ内部清掃 (ダスト除去)」、「ビームパイプ上下反転」、「Wiggler 電磁石復元」である。また、上下反転した全てのビームパイプはベローズチェンバーを介して接続されているため、17 個のベローズチェンバーが一時的に取り外された。

1 本の電極付きビームパイプには、下側に 6 個の NEG ポンプ (SAES GP50) が排気ポートを介して設置されている。ビームパイプ上下反転により NEG ポンプ設置位置が上側になるため、NEG ポンプから発生したダストがビームパイプ内に落ちてくる可能性がある。そこで、排気ポートと NEG ポンプの間に L 字管を増設し、NEG ポンプで発生したダストがビームパイプ内部に入り込む可能性を低減した (Fig. 4)。

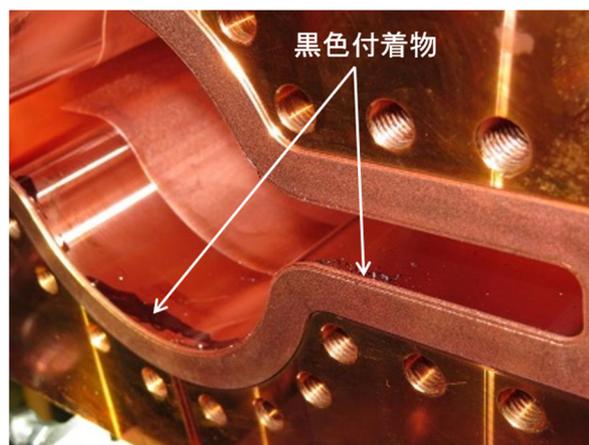
2024c 運転では、電極付きビームパイプ上下反転が SBL 頻度低減に効果が無いことが判明した一方、ビームパイプ内部の黒色付着物を除去することで SBL 発生頻度が大きく減少することが確認された。2024c 運転では、LER D10 wiggler 部で多くの真空跳ねが発生しており、その一部は SBL と同期していた。そこで運転中に真空跳ねが観測された真空計近くのビームパイプの内部を確認したところ、ビームパイプ内面に黒色の付着物が発見された。黒色付着物の写真を Fig. 5 に示す。黒色付着物の一部は小片となって剥がれており、周囲に散乱していた。この付着物を取り除いた後の運転では、この場所での真空跳ねの頻度は、SBL と同期しているものも含めて大きく減少した。また、D10 wiggler 部の他の場所でも黒色付着物の除去作業が行われたが、そこでも同様な SBL 頻度低減効果が認められた[3, 4]。

黒色付着物が確認されたフランジ締結部では、いずれも液体真空漏れ止め剤が使用されていた。また、組成分析から黒色付着物が真空漏れ止め剤と同じ元素 (Si) を含んでいる

ことが判明した。そのため、黒色付着物は、フランジ締結部で使用した液体真空漏れ止め剤がビームパイプ内部に侵入したものであると考えられている。そこで、2024c 運転終了後の保守期間中(2024年12月27日から2025年秋まで)に、以下の条件が全て当てはまるフランジ締結部で内部確認を行うこととした。

Figure 5: Thin black film-like deposits discovered inside the beam pipes.

内部作業を行った場所を Fig. 6 (IR, D10 Wiggler 部、D11 Wiggler 部)、Fig. 3 (D04 wiggler 部) に示す。内部確認はコンクリートシールド内のベローズに対しても実施した。内部確認を行った結果、IRとD04 Wiggler 部、D10 Wiggler 部で黒色付着物が確認された。なお、黒色付着物が確認された場所の多くでは、これまで SBL と同時に真空跳ねが観測されている。黒色付着物は不織布研磨剤により除去し、研磨により発生した汚れはアルコールを浸した不織布で取り除いた。

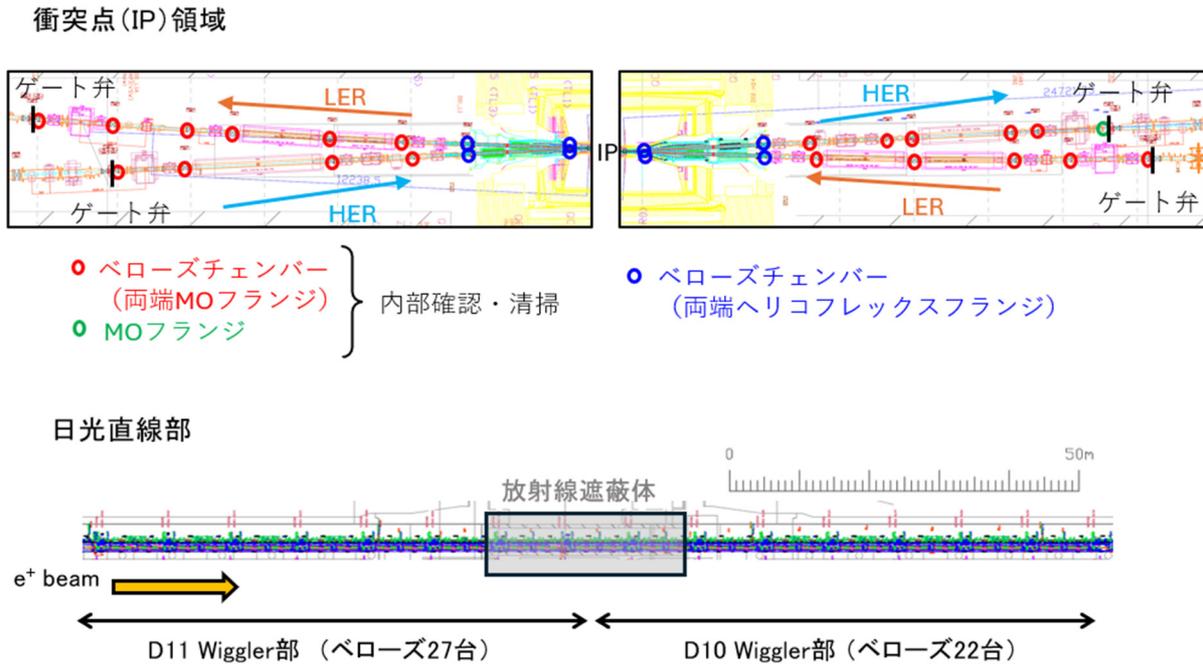
Figure 6: Locations where the interior of the beam pipe was inspected and cleaned (IR and Nikko straight section).
