J-PARC リニアック大電力高周波源機器のトラブル事例

TROUBLE CASE REPORT OF HIGH POWER RF SOURCE EQUIPMENT AT J-PARC LINAC

The J-PARC linac has been in operation for about 20 years. Various components including klystrons have been replaced due to troubles caused by aging deterioration. In this presentation, we report a case of trouble of high power RF source components in the last 5 years.

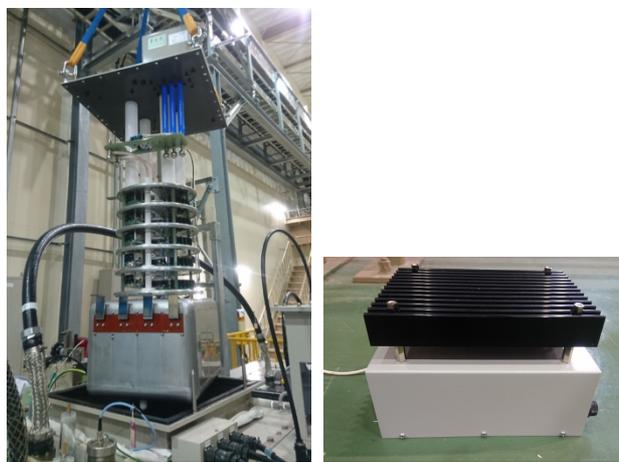
(a) Semiconductor switch (b) Bias power source
Figure 2: Device inside a modulator filled with insulating oil.

リニアックのクライストロンはアノード変調方式で駆動している。クライストロン内のビーム電流を確実に遮断するためにバイアス電源が設けられている。半導体スイッチおよびバイアス電源の外形を Fig. ?? に示す。バイアス電源はアノード変調器に装填されている半導体スイッチ下部にある油密構造のケース内に設置されている。過去 5 年間ほどでバイアス電源の故障が 7 件発生している。他の物品に比べ小さいため、復旧作

業は 2 時間ほどで完了する。油密構造のケース内で使用しているため、バイアス電源が加熱されることにより故障すると考えているが、故障原因は不明である。

現在、油密構造ケースを廃止かつ構成を単純化して信頼性を向上させたバイアス電源を検討している。

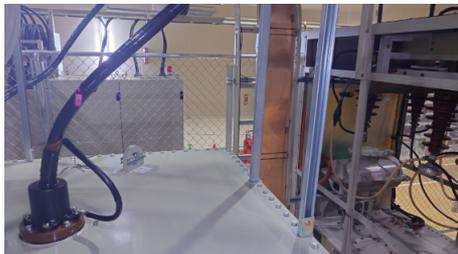
Figure 3: High voltage transformer(left) and crowbar(right).

2024 年 11 月末に高圧電源 5 号機で交流過電流/直流過電流の異常が発生した。出力電圧設定を 0 kV にしたところ特に異常は発生しなかった。変圧整流器内のダイオードの健全性をテスターと 125 V メガーで確認したが、特に異常は見られなかった。降圧トランスの上流側にある VCB を引き出した状態 (6.6 kV を遮断) で AVR のゲート基板の波形を確認したが、こちらも異常は見られなかった。VCB を装填し、出力電圧設定を 5 kV にしたところ激しい放電音と光を確認できた。再度調査したところ変圧整流器出力コネクタ付近 (油中ケーブルヘッド) のケーブルのテープが溶けたような状態であった。Figure ?? が変圧整流器出力コネクタ付近を撮影したものであり、Fig. ?? が油中ケーブルヘッド部分である。高圧ケーブルを変圧整流器側で外した状

態で定格 (110 kV) まで高電圧を出力しても問題が発生しなかった。また、油中ケーブルヘッド部分で 1000 V メガーで絶縁抵抗を測定したところ絶縁抵抗の劣化が見られた。以上により高圧ケーブルの不具合と断定した。当該油中ケーブルヘッドの予備品がなかったため、テストスタンドから高圧ケーブル、油中ケーブルヘッド、ガラスエポキシ製の碍管までを移植・交換した。当該箇所の故障は初めての経験であり、復旧まで 19.3 時間ほど要した。

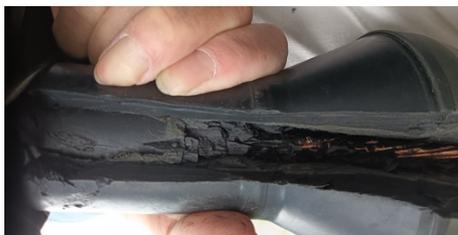
Figure 5: Broken cable header.

取外した部品を調査したところ、油中ケーブルヘッドに縦方向に亀裂が入っており再利用できない状況であった。Figure ??が故障した油中ケーブルヘッドの写真である。写真右側が変圧整流器に接続される。同時期に製造されていると考えられる油中ケーブルヘッドは他に 5 台ある。部品取りに使用して停止しているテストスタンドの復旧と今後の故障に備えた予備品の製作を検討中である。ただし、部品メーカーの合併に伴い、現用品と同じものを製作していないため予備品を製作するには同等性能を有する新規部品の採用が必要である。
