京大複合研電子線型加速器施設(KURNS-LINAC)の現状

STATUS OF KURNS-LINAC

Institute for Integrated Radiation and Nuclear Science, Kyoto University

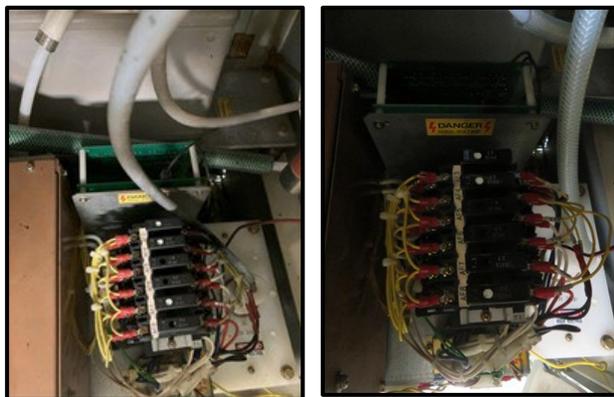
Figure 3: DeQing of No.1 modulator.

後日に DeQing 装置を調査した結果、モジュレータからの高電圧ケーブルが内部ヒューズ付近に異常接近しており、当該箇所では放電による損傷を発見した (Fig. 3 (a))。損傷したケーブルやヒューズホルダーを交換し、切れたヒューズを交換したが、DeQing 装置の電源が印加した瞬間に再びヒューズが複数切れてしまった。

損傷箇所や回路図からブリッジダイオードの損傷が疑わしく、実際にダイオードに電圧を印加したところ、数 V 程度の低い電圧で A オーダーの電流が流れてしまうことが判明した。そのため、当該ダイオードが原因として交換したところ、正常動作となった。

(a) Damage caused by discharge. (b) After electric field strength relaxation.

一方、放電対策として、高圧ケーブルが低圧部に接近しないようケーブルタイやブレードホースによる隔離を行っている (Fig. 3 (b))。

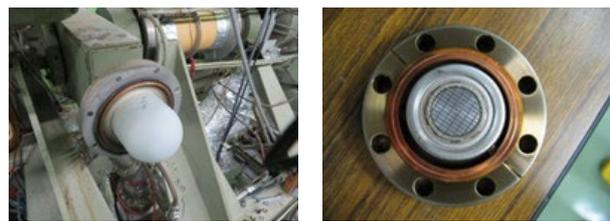
Figure 4: Possible causes of vacuum deterioration near the electron gun.

2022 年に実施したモジュレータ更新[3]の際の立ち上げ時に、加速管 No.1 上流の RF 窓 (Fig. 4(a)) が損傷し、導波管内の SF₆ ガスが加速管内に流入した。大気圧状態になったため、電子銃からのエミッションが無くなり、電離真空計のフィラメントも断線した。ターボポンプによる加速管の加熱や電子銃近辺の配管のベーキングを実施し、電子銃再活性化を根気よく続けたことにより、運転を再開することはできたが、RF 窓損傷前の真空状態より 1 桁近く悪い真空状態での再開となっていた (電子銃出口電離真空計真空度・損傷前: 3×10^{-8} Pa \Rightarrow 再開後: 2×10^{-7} Pa)。共同利用実験再開を優先するためにこのような対応となった。

再開直後は No.1 加速管入口付近の真空悪化が目立っていたが、少しずつ解消の方向に向かっている。一方、電子銃高電圧印加による電子銃付近の真空悪化は、当初 70 kV 程度から段階的に上昇させることで抑えることができたため、90 kV での運転が可能であった。しかし、2024 年度後半からは一度真空悪化が発生すると、電子銃高電圧を運転していた電圧まで印加しようとする放電による真空悪化が頻発し、数 kV 下げないと運転できない状態となった。特に 90 kV まで印加しようすると即時に真空悪化が発生するため、現状では 88 kV までの印加にとどめるようにしている。加えて、パルス当たりの電流が大きいショートパルス(2 nsec~22 nsec)での運転で特に真空悪化が頻発している。

また、電子銃グリッドカソードアセンブリ YU156 (Fig. 4(b)) の交換も検討している。2009 年にヒーター断線による交換を実施して以降、15 年以上交換を実施していないものであり、表面状態が劣化している可能性が

(a) RF window. (b) YU156 cathode-grid assembly.

ある。しかし、交換を実施するにあたっては1か月程度の
運転停止が見込まれ、マンパワー不足でもあり実施には
慎重を期したい。

真空状態が改善すれば、放電の発生を抑えられると思われるため、電子銃付近のベーキングを再び実施することを検討している。
