# J-PARC リニアック MEBT2 における真空系トラブル事例と対策

## VACUUM SYSTEM TROUBLES AND COUNTERMEASURES AT J-PARC LINAC MEBT2

諸橋裕子<sup>#,A)</sup>, 山田逸平<sup>A)</sup>, 小林史憲<sup>A)</sup>, 田村潤<sup>A)</sup>, 宮尾智章<sup>B)</sup>, 守屋克洋<sup>A)</sup>, 神谷潤一郎<sup>A)</sup>  
Yuko Morohashi<sup>#,A)</sup>, Ippei Yamada<sup>A)</sup>, Fuminori Kobayashi<sup>A)</sup>, Jun Tamura<sup>A)</sup>, Tomoaki Miyao<sup>B)</sup>,  
Katsuhiko Moriya<sup>A)</sup>, Junichiro Kamiya<sup>A)</sup>  
<sup>A)</sup> Japan Atomic Energy Agency  
<sup>B)</sup> High Energy Accelerator Research Organization

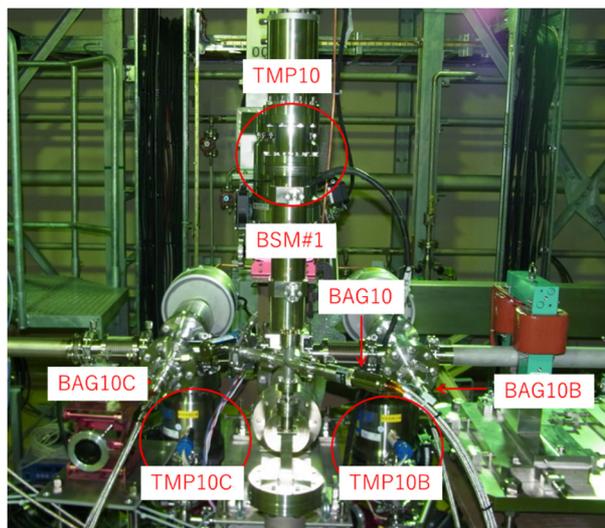
Figure 1: Layout of vacuum equipment at MEBT2.

状態の改善を目的として、排気速度 300 L/Sec.のターボ分子ポンプ(TMP)3台を併設し、専用の真空系を構築した。これにより、ビーム運転時においても十分な真空が確保された。Figure 1にMEBT2 BSMの真空系構成を、Table 1にTMPの仕様及び導入以降の累積運転時間を示す。TMPは、BSM本体の頭頂部に設置されたTMP10、及びビームラインに沿ってBSMの上流側に設置されたTMP10B、下流側に設置されたTMP10Cの計3台で構成されている。それぞれの排気ラインに対して、B-Aゲージ及び熱伝導真空計(CNV)が設置されており、真空圧力の監視が可能となっている。

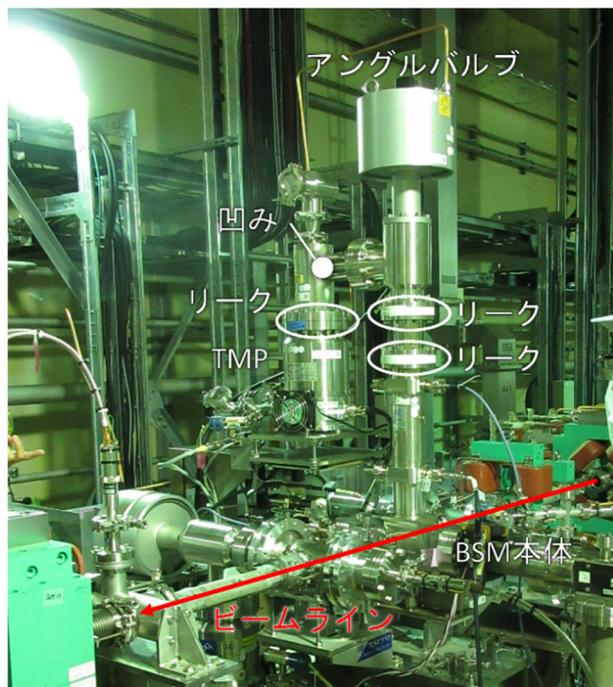
Figure 2: Observed flange leaks between the TMP and the BSM after atmospheric entry.

確認の結果、TMPのフォア側に設置されていたピラニゲージのケーブルが脱落しており、また、TMPとBSM本体の間に位置する3か所のフランジ接続部においてリークが確認された。Figure 2に故障したTMPとリークの確認されたフランジを示す。これらの接続部では、ICFフランジ及びNWフランジのネジが手で容易に動かせるほど緩んでいた。

さらに、Fig. 3に示すとおりTMP直上に設置されていたL字管には目視で確認できる変形(へこみ)が生じており、突発的な圧力変動、機械的衝撃が疑われた。また、TMPとビームラインの間に設置されていたアングルバルブにおいては真空封止できず、リークが発生していた。これらの状況を踏まえ、応急処置としてアングルバルブとTMPの切り離しを行い、BSM上部にブランクフランジを取り付けて真空封止を行った。

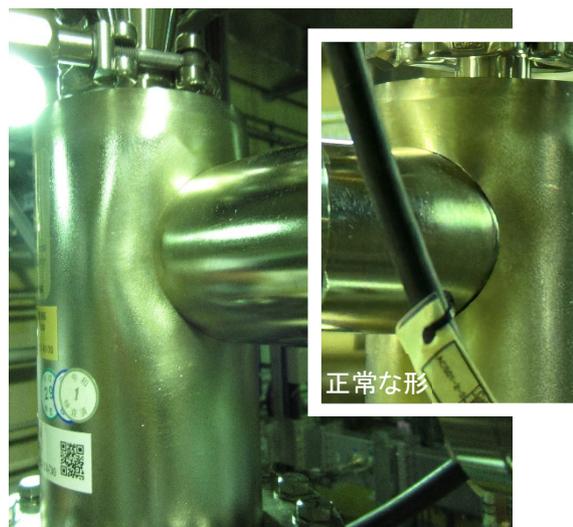
Figure 3: Dent found on the L-shaped vacuum pipe above the turbo molecular pump, suggesting mechanical shock during the vacuum failure.

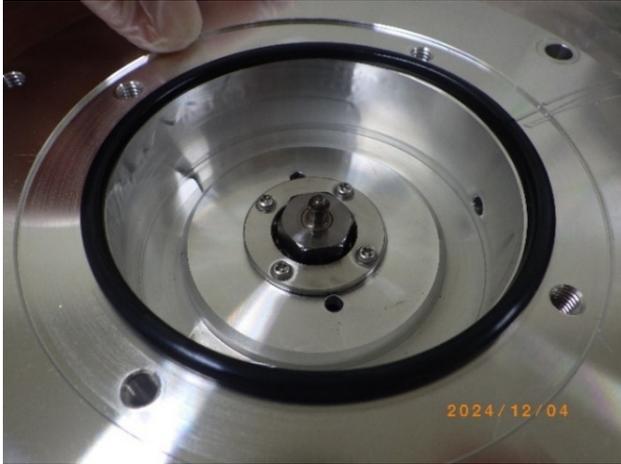
TMPを回収後、内部調査を実施した。Figure 4-7に破損したTMP内部の様子を示す。ピポット軸部の潤滑オイルは基準量を維持しており、軸の固着による破損ではないことを確認した(Fig. 4)。また、ピポットベアリング及び軸上部ベアリングにも異常は見られなかった。一方、動翼及び静翼がハウジングに固着し(Fig. 5)、ローターステージが3つに割れている様子が確認された(Fig. 6)。これらの状況から、軸受部の破損が初期原因となり、動翼・静翼の破損が連鎖的に発生したものと推定された(Fig. 7)。当該ポンプの運転時間が長いことから、クリープ破断の可能性も否定できない。

Figure 4: Pivot section of the TMP. The residual lubricant was within the acceptable range, indicating no seizing damage.

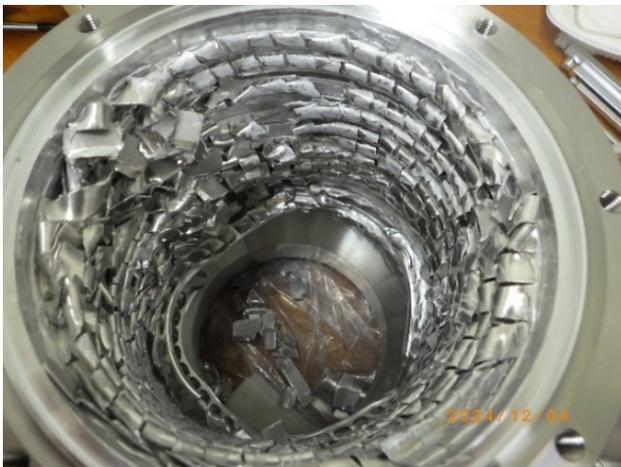
Figure 5: Stator and rotor blades adhered to the housing.

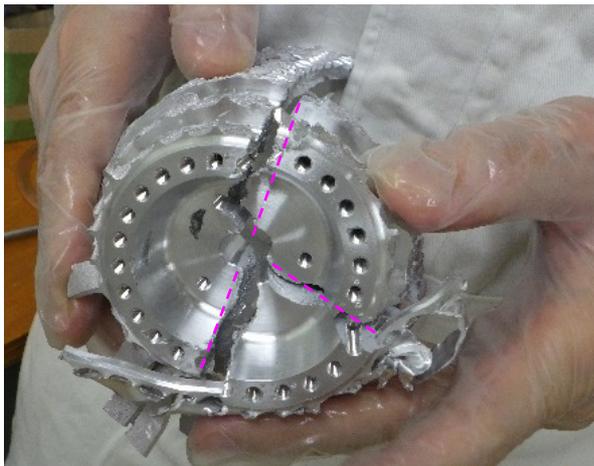
Figure 6: Rotor stage fractured into three sections, indicating mechanical failure.

本状況を受け、同一真空系に設置されていた他の2台のTMPについても長時間可動による信頼性低下が懸念されるため、継続使用を中止した。応急的な対応とし

て、2025年1月に1台を撤去し、もう1台をイオンポンプ (Titan75s (Gamma Vacuum)、排気速度: 75 L/s for N<sub>2</sub>) に置き換えた。

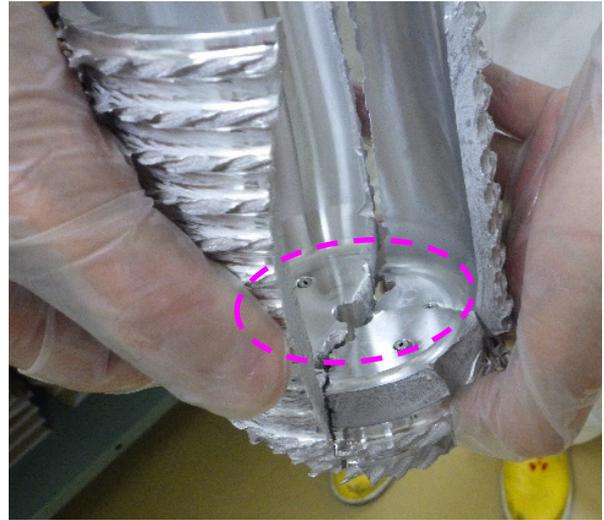
Figure 7: Initial bearing failure leading to blade adhesion and rotor breakage.

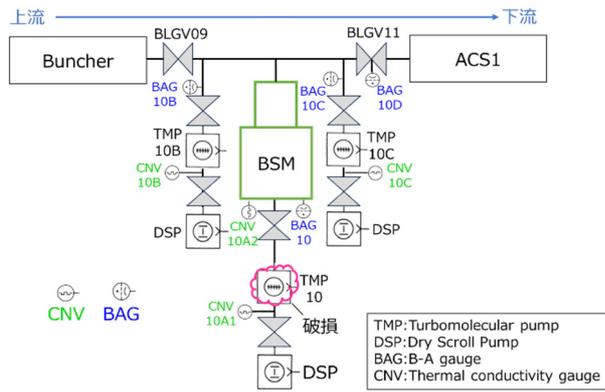
Figure 8: BSM equipment system diagram.

今回破損が確認された TMP 及び BSM の系統図を Fig. 8 に示す。また、トラブル発生時の B-A ゲージ及び熱伝導真空計 (CNV) の圧力推移を Fig. 9 に示す。故障した TMP と DSP の間に設置されている CNV が「CNVCT10A1」である。トラブル発生時、DSP は運転を継続していたが大気圧に達していたことが読み取れる。加えて、同系統に設置されていた4台の B-A ゲージは、いずれも断線していた。

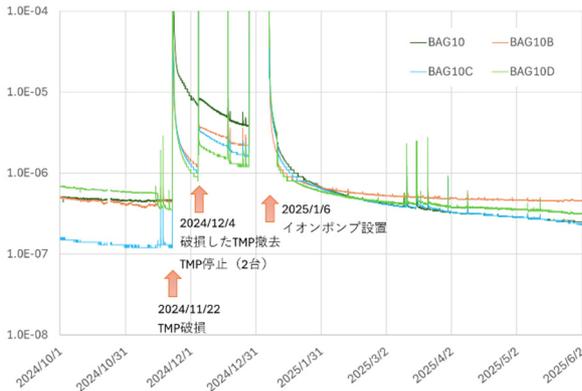
Figure 10: Trend of vacuum pressure before and after TMP failure. (October 2024 – June 2025)

TMP 故障前後の 2024 年 10 月から 2025 年 6 月にかけての真空圧カトレンドを Fig. 10 に示す。データは、10 分間隔で処理したものである。

TMP 破損直後も、残る 2 台の TMP は運転を継続していたが、Table 1 に示すとおり、いずれも累積運転時間が 70,000 時間を超えていることから、保守上の観点から 12 月 4 日に両機を停止した。この停止以降、圧力の低下が緩やかになっていることが確認できるが、これは TMP 停止による排気速度の低下によるものである。

その後、約 1.5 か月が経過した 2025 年 1 月 6 日に TMP10B を撤去して、新たにイオンポンプを設置した。この対応により、TMP 破損前 (2024 年 10 月) と同等レベルの真空圧力を維持することが可能となった。なお、イオンポンプを設置した位置の B-A ゲージ (BAG10B) の圧力が、他の BAG と比較して高めであるのは、ビームライン側における実効排気速度の差異に起因するものと考えられる。
