PF-AR チタンサブレーションポンプ端子の老朽化対策の検討 CONSIDERATION OF DETERIORATION FOR PF-AR TITANIUM SUBLIMATION PUMPS TERMINALS

田中窓香^{*}、内山隆司、
Madoka Tanaka^{*}、Takashi Uchiyama
High Energy Accelerator Research Organization (KEK)

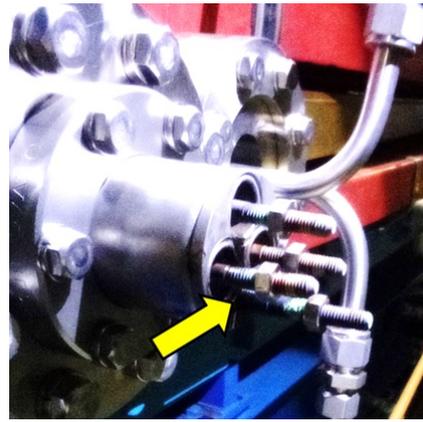
Figure 4: A TSP with a vacuum leak. The leak occurred at the ground terminal at the bottom center. Verdigris has formed.

2024年10月に、西側RF空洞近くの偏向電磁石内にあるTSPの端子部分に於いて真空リークが発生した。リーク部には緑青の発生が見られた (Fig. 4)。加速器運転中であったため、VacSealの塗布で真空を封じ、次回長期メンテナンスで交換する方針とし、その後はリークすることなく夏まで運転を続けることが出来た。

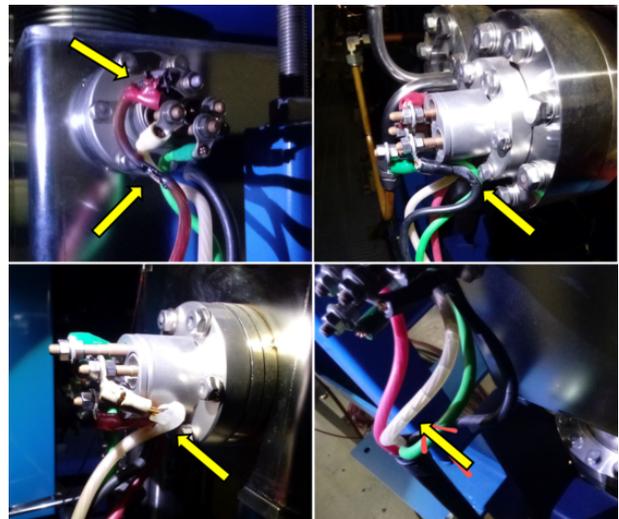
この真空リークをきっかけに、2024年12月の運転停止後、全TSPの端子部の調査を行った。端子部のカバー (Fig. 3) を外し、ケーブルの損傷具合や緑青の発生の有無の確認を行った。その結果、23ヶ所でケーブルの損傷を、8ヶ所で緑青の発生を確認した。Figure 5に損傷したケーブルの例を載せる。ケーブルの損傷は、放射線によるケーブルの硬化によるひび割れだけでなく、熱による溶けや、端子カバーによる傷が見られた。ケーブルが太く (4芯×8mm²) 取り回しがしづらいため、ケーブルに無理な力をかけてしまったことも損傷の原因として考えられる。また損傷が起きていた場所を Fig. 6 に載せる。損傷の起きている位置に特徴はないように見えるが、緑青の発生箇所は北西部に集中している。Figure 5 からわかるように、端子同士は距離が近く、端子やケーブルが密接している上、ステンレスのカバーで密閉されている。スパッタイオンポンプの高圧コネクタ部では、比較的放射線量の高いところで腐食が発生することがある [3]。原因のひとつとして、コネクタ内の密閉空間にある空気が放射線により活性化され、腐食性のNO_xやオゾンが生成されることが考えられる。また印加電圧を下げると改善することからコロナ放電との相関も考えられる。これと同じような現象がTSPの端子でも起きていると考え、端子部分の保護をしつつ、通気性の良いものに変える必要があると考えた。

Figure 5: Photos of damaged cables. Yellow arrows indicate the locations of the damage. Top left photo is burnt, right top is damaged by the cover, left bottom is burnt and melted, and right bottom shows cracks.

いる。従来のケーブルは4芯線なため太く硬く、取り回しが容易ではなかったこと、端子部が4本あることで密集状態になってしまっていたことを鑑みて、単芯線を用い、使用する端子も1chとグラウンドの2本とし、端子部の通気性を上げるようにした (Fig. 12)。トンネル外にあるコントローラ側でフィラメントの切り替えは出来なくなるが、フィラメントが不調となった場合はトンネル内の配線を付け替える方針とした。また、端子が焼けたような跡が見られる場所があったため、伝導性をあげるため、銅ワッシャを利用した (Fig. 12)。

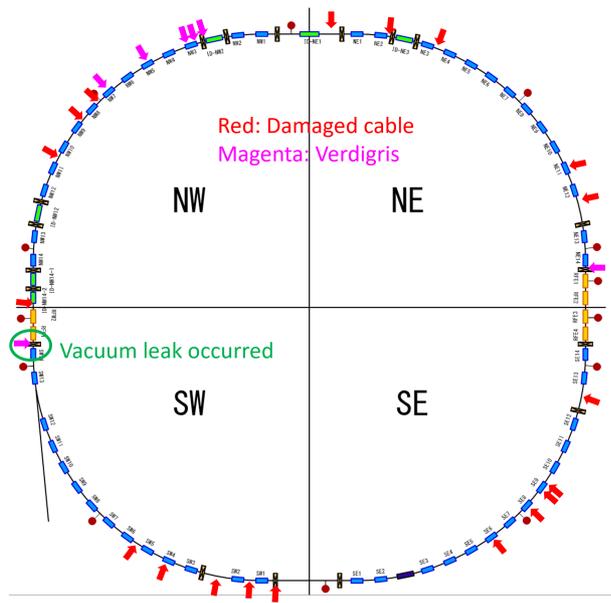
Figure 6: Locations of TSPs with damaged terminals or cables. Red arrows point cable damage, magenta arrows indicate verdigris formation. Green circle indicates the location of the vacuum leak.

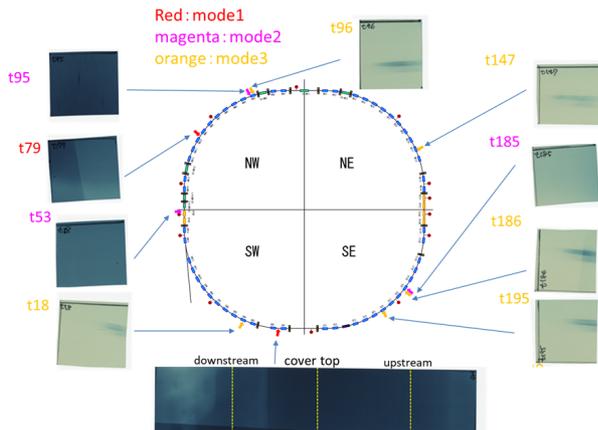
や緑青の発生箇所から選び、端子カバーの上、放射線量の高いと考えられる上流面に遮光袋に入れた状態で貼り付けた [5] (Fig. 3)。またうち1台は、カバー全体を包むように貼り付けた上、遮光シートで覆いをした。2024年III期運転中 (2025/3/3~24) の測定結果を Fig. 7 に示す。主に mode3 のTSP に於いて放射光と思われる変色が見られた。

Figure 7: Results of the first radiation measurement (2025/3/3-3/24) using film HD-V2.

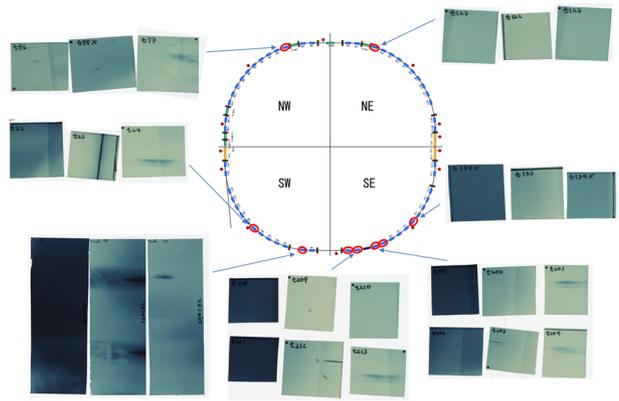
この結果を踏まえ、2回目の測定を2025年I期運転中 (2025/5/13~6/30) に行った。2回目では、ケーブルに損傷のあったTSPを含む電磁石1台に対する1セット3台のTSPにフィルムを貼り付けた。そのため、1回目と重複する箇所がある。1回目の測定ではカバー全体にフィルムを巻いたカバーは mode1 のみだったため、1セット分3台のカバー全体にフィルムを巻いた。結果を Fig. 8 に示す。1回目の測定と同様、多くの mode3 のフィルムに放射光と思われる変色が見られたが、すべてのフィルムではなかった。mode2 にも放射

光と見られる線が入ったものがあつた。1セットのうち、ビームラインより低いところにある mode 1 が一番線量が高い場所が多かつた。縦に濃い線の入つた場所が2箇所あつたが、これらの原因は今のところ不明である。カバー全体に貼り付けたフィルム (Fig. 9) を見ると、予想通り、ビームに垂直な面の放射線量が高いことがわかつた。mode2 でも放射光のようなものが見られ、mode3 では上流側のみで見られるのに対し、下流側にも見えている。さらに、端子の形状がくつきりと見えることから、多くの放射線が端子に当たつてることがわかつた。

Figure 8: Results of the second radiation measurement (2025/5/13-6/30) using film HD-V2.

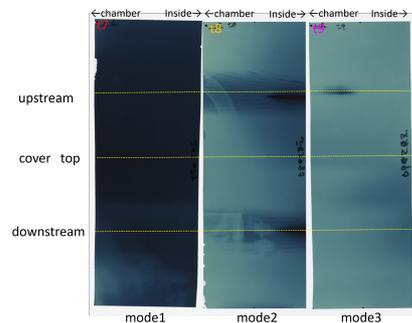
Figure 9: Radiochromic films showing the amount of radiation received by the TSP terminals during accelerator operation. TSP installed in the SW02 magnet, from left: mode1, mode2, mode3.

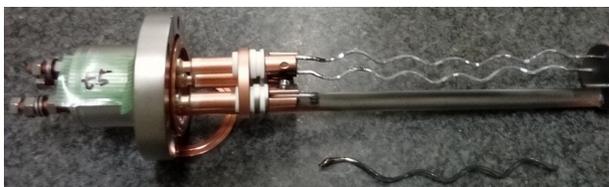
端子部での真空リークを期に、10年近く、または10年以上交換が行われていない TSP の交換作業を 2025 年に行っている (継続中)。2025 年 7 月末現在、91 台の交換を行った。今夏はあと 10 台程度を交換予定である。交換作業中、チタンの膜がゴミのように付着しているものが見られた。これらのほとんどは mode2 であつた。掃除機で吸い取り除去した。また、チタンのフィラメント同士が接触してショート状態になってしまつている TSP も数台見られた (Fig. 10)。また南直線部に近い場所ではフィラメントが切れてしまつていたものも 3 台あり、そのうち 1 台は 2 ケ所で切れてしまつていチェンバー内に落下してしまつていた (Fig. 11)。先述の通り、チェンバー内の TSP は放射線アブソーバで保護されているため、放射光が当たつてしまつたとは考えにくい。フィラメントが切れた TSP は南南西部に限られており、この付近でのみ、フィラメントに損傷を与える何らかの現象が起きてしまつていると考えられるが、原因は定かではない。また東付近で交換した TSP に、フィラメント両端近くが黒く変色しているものも見られた。

Figure 11: A TSP filament burned out and fell off.

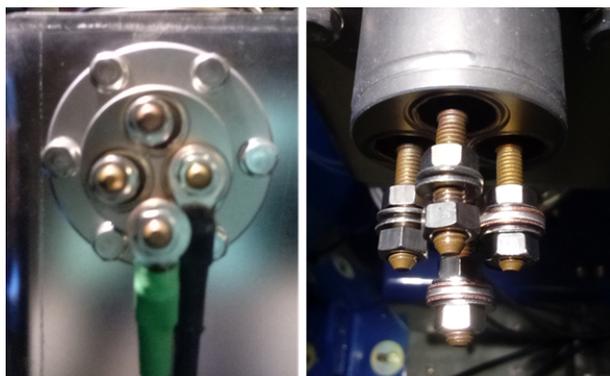
Figure 12: Photos of the terminals part after replacing the cable.
