# PF-Ring クライストロンで発生した出力不安定事象の原因調査と対策

## INVESTIGATION INTO THE CAUSE OF AN OUTPUT FAILURE OF A PF-RING'S KLYSTRON

本村新<sup>#</sup>, 坂中章悟, 高橋毅, 内藤大地, 山本尚人  
Arata Motomura <sup>#</sup>, Shogo Sakanaka, Takeshi Takahashi, Naito Daichi, Naoto Yamamoto  
High Energy Accelerator Research Organization

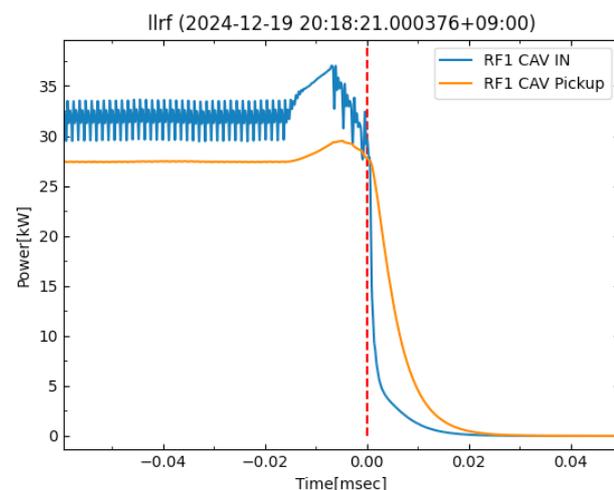
PF 運転期間中だった 2024 年 12 月、PF-Ring でマシンスタディを実施している際、蓄積ビーム電流が数 mA の状態で空洞反射インターロックによりクライストロン 1 台 (ヒーターの総通電時間 6.2 万時間) の RF 出力が異常停止した (Fig. 2)。再度クライストロンを立ち上げたところ、RF 出力電力 (P<sub>out</sub>) が約 22 kW になった時点で再度空洞反射インターロックが作動し RF が停止した。

Figure 2: Waveform of cavity input captured at the moment of RF shutdown.

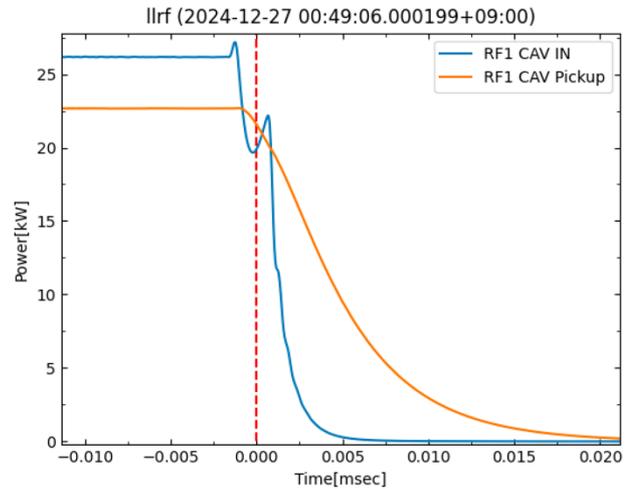
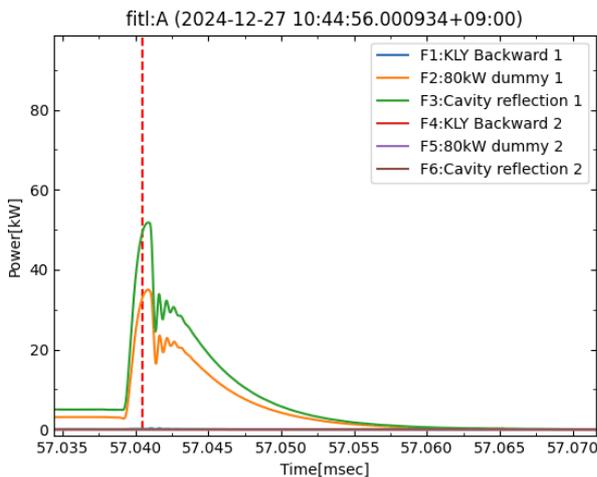
DLLRF の空洞及びクライストロン出力の振幅・位相フィードバックを停止して RF 立ち上げを試みたところ、 $P_{out} = 26.2 \text{ kW}$  になったときに空洞反射インターロック作動により RF が停止した。この時、真空は  $1.6 \times 10^{-5} \text{ Pa}$  まで増大した。

RF 停止時に高速インターロックで検出された振幅波形 (Fig. 3) を確認したところ、RF 停止の直前に空洞 (F3:Cavity reflection 1) およびダミーロード (F2:80 kW dummy 1) からの反射が突然同じタイミングで上昇していた。

Figure 3: Waveform of reflection signal from RF cavity and dummy load when RF is stopped.

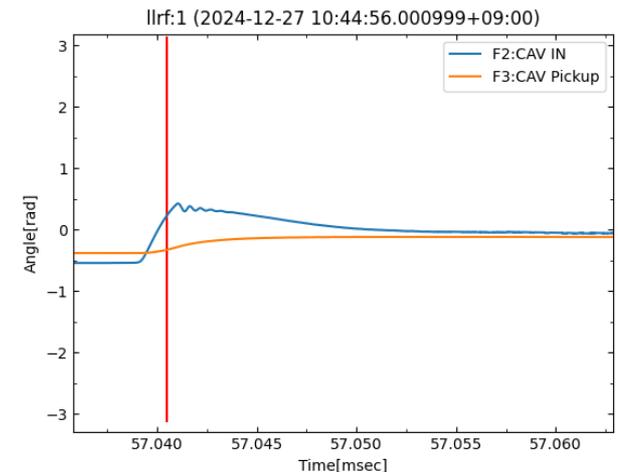
また、空洞入力信号 (CAV IN) および空洞ピックアップ信号 (CAV Pickup) の波形 (Fig. 4) において、RF 停止の約 1 マイクロ秒前に空洞入力信号の振幅低下と、さらに約 1 radian の位相変動が確認された。Figure 4 の様子から空洞ピックアップよりも空洞入力信号の変動がわずかに早く起こっており、これらの振幅および位相変動は空洞内部の放電によって引き起こされたものではないと考えられる。

これらの結果から、クライストロン本体の異常に起因した振幅および位相の変動が空洞からの RF 反射を誘発した疑いが生じた。

Figure 4: Waveform of cavity input signal measured by DLLRF when RF is stopped.

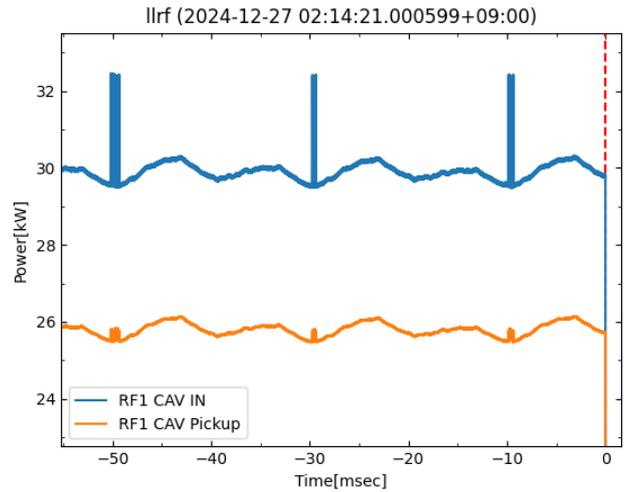
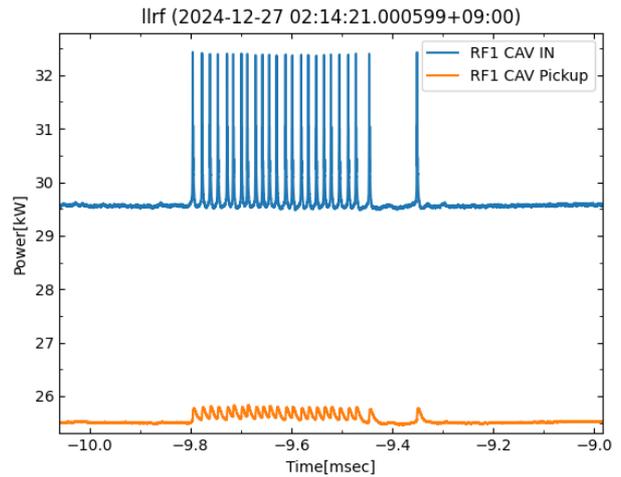
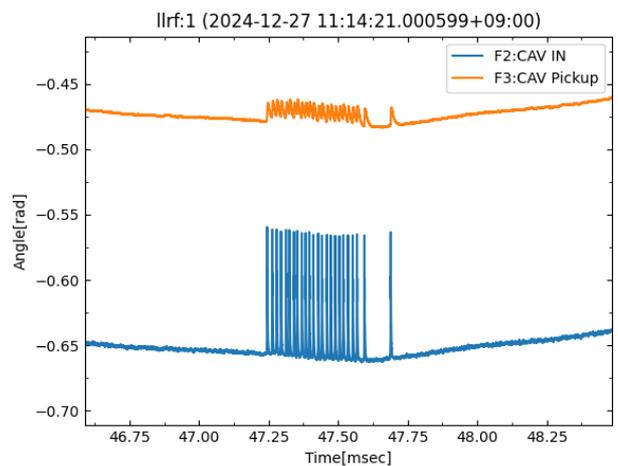
その結果、変更前と比べると少し大きい  $P_{OUT} = 28.5 \text{ kW}$  となったところで空洞反射インターロックが作動し RF が停止した。さらに、この時の DLLRF 系で測定した空洞入力信号の波形を確認すると、RF が停止する前から振幅と位相の両方にスパイク状の変動が複数回生じていた (Fig. 6)。

これらの結果から、 $P_{OUT}$  が一定の領域に入るとクライストロン内部で放電が発生し、それに伴い RF 出力の振幅や位相が変動すると考えられる。この  $P_{OUT}$  の閾値は集束コイルの設定で変化することがわかった。

Figure 6: Waveforms of cavity input signals observed when RF shut down, with the klystron focusing coil current value arranged.

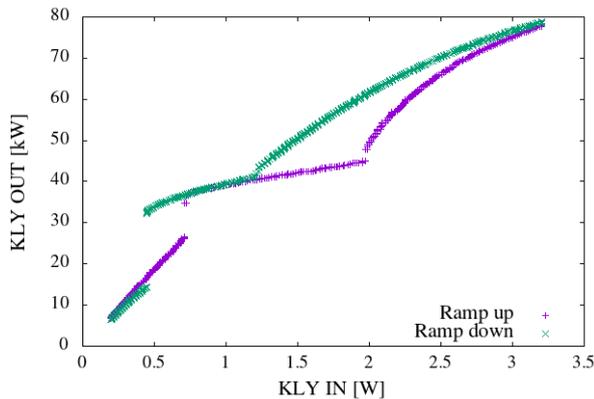
得られた応答曲線(ゲインカーブ)をFig. 8に示す。Ramp upの測定ではKLY IN = 約0.7 Wの時に、KLY OUTが約26 kWから約34 kWまで急上昇した。さらに、KLY IN = 約2 W (KLY OUT = 約45 kW)まで勾配が極端に小さくなり、それ以上ではKLY IN < 0.7 Wまでと近い振る舞いを示した。

Figure 8: Gain curve of the klystron observed in the high-power test conducted under normal operating conditions.

一方、Ramp downでは、KLY IN > 1.2 Wの領域では滑らかな応答を示したが、0.5 Wから1.2 Wの領域で変化の傾向が変わり勾配が小さくなった。さらにKLY IN = 0.5 Wにおいて出力電力が急降下し、KLY IN > 1.2 Wの領域で描いたゲインカーブに近い振る舞いを示した。

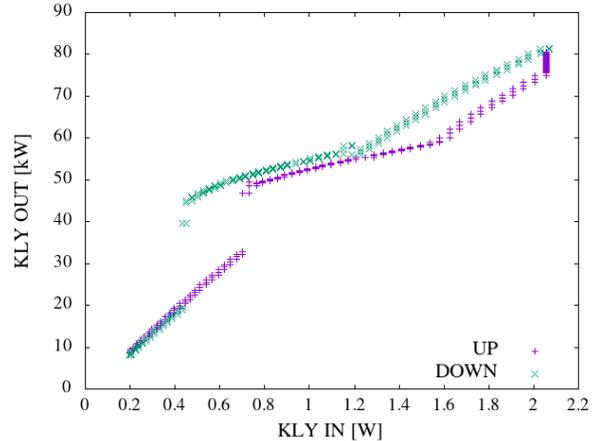
クライストロンのカソード電圧を通常設定値の33.8 kVから37.5 kVに上げ、同様の測定を行った(Fig. 9)。Ramp upでは、KLY IN = 0.7 WのときにKLY OUTが急激に増加し、0.7 Wから1.6 Wにおいて不連続な出力特性が観測された。Ramp downでは0.43 W < KLY IN < 1.2 Wにおいて同様の不連続な応答を示した。

Figure 9: Gain curve obtained from the test with higher cathode voltage.

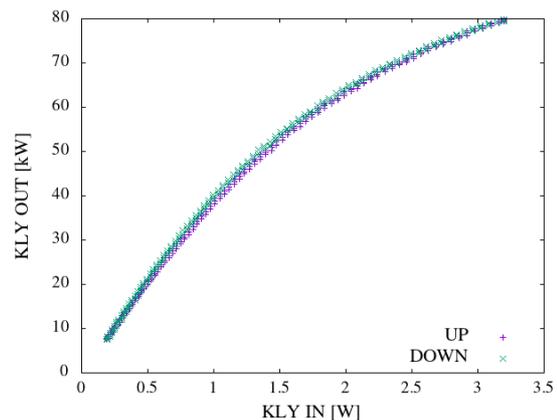
Figure 10: Gain curve obtained from the test with reduced current setting of focusing coil L3.

その結果、クライストロンの中間空洞付近にある集束コイルL3の電流値を通常設定値の6.0 Aから4.0 Aまで下げたとき、ゲインカーブ上の不連続点発生を回避できることがわかった。さらに、カソード電圧を35.5 kVに上げてもほぼ同じ応答を示すことが明らかになった。また、この電流値でPF-Ring運転に必要な約80 kWの電力を出力できることも確認した(Fig. 10)。

L1からL4全ての集束コイルの電流値を変えて応答を測定したところ、ゲインカーブはL3の電流値に最も敏感

に反応して変化し、L4 および L2 の電流値にも影響を受けることがわかった。一方、L1 の電流値の影響はあまり受けなかった。

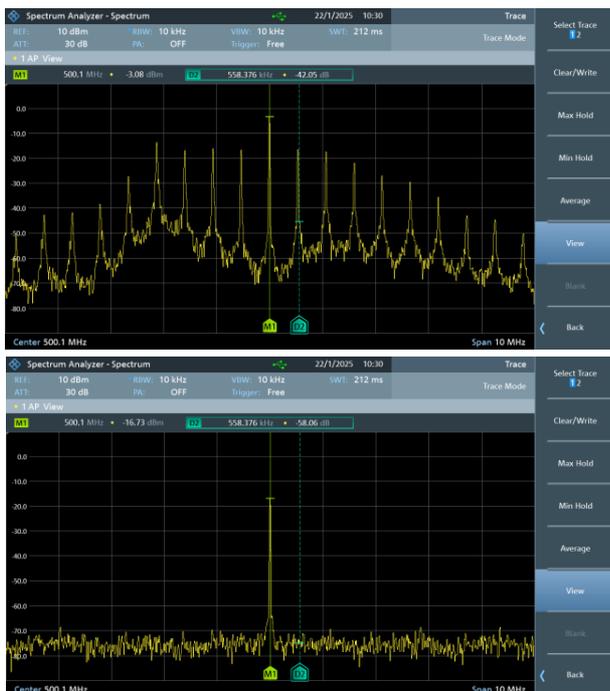
ゲインカーブが不連続に変化した条件下で、200 kW ダミーロードのピックアップ信号をスペクトラム・アナライザー (R&S FPC-1500) に入力し、クライストロン出力信号を測定した (Fig. 11 上)。また、クライストロン入力空洞内部における放電の有無を調べるため、入力空洞からの反射信号を測定した (Fig. 11 下)。クライストロン出力信号のスペクトルには多数のサイドバンドが出現した。このとき、入力空洞からの反射信号にはサイドバンドは全く見られなかった。

Figure 11: Spectrum obtained under unstable gain conditions. Top: Klystron output; Bottom: Reflection from klystron cavity.

ゲインカーブが集束コイル L3 の電流値変更により敏感に反応したことを合わせて考えると、出力不安定の原因はクライストロンの入力空洞内の放電ではなく、中間空洞内でのマルチパクタ放電であると推測される。
