抵抗と磁場分布測定による J-PARC MR 偏向電磁石コイルの層間短絡箇所を 特定する試み

ATTEMPT TO LOCATE A LAYER SHORT IN THE J-PARC MR BENDING MAGNET COIL VIA RESISTANCE AND FIELD MEASUREMENTS

In May 2024, a layer short occurred in the bending magnet BM116 of the J-PARC main ring. Accelerator operation was resumed approximately two weeks after the magnet was replaced with a spare. BM116 was restored as a new spare magnet in January 2025 by installing a spare coil. The investigation into the cause of the layer short remains ongoing. Due to the coil's radioactive condition, removal of insulation and any grinding or cutting must be kept to a minimum; consequently, the layer short location must be identified by non-destructive methods. No visible abnormalities were observed, and no local temperature rise due to current flow was detected. The coil has a circumference of approximately 14 m and consists of 5 turns \times 6 layers, each with an independent cooling-water channel. Current can be applied to any individual layer via the cooling-water piping connections. Observation of current flow in layers other than the energized one indicated a short-circuit between the fourth and fifth layers. Subsequently, the combination of

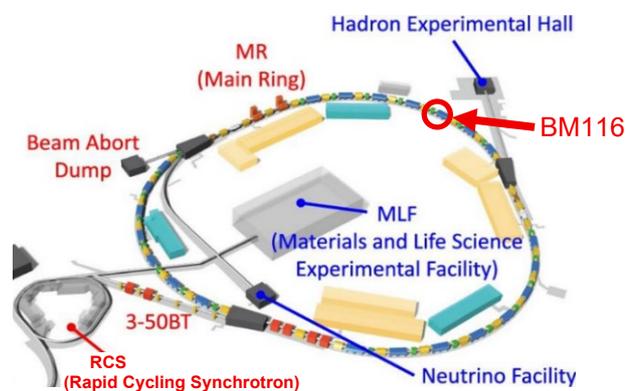
2024 年 5 月 5 日、HD へのビーム供給中に Fig. 1 に示す位置の偏向電磁石 BM116 の出力低下でビームロスが発生し、運転停止となった。BM116 のインピーダンス測定により、BM116 の上側のコイルで層間短絡が発生していることが分かった。BM116 については、予備の偏向電磁石と交換し、5 月 20 日に運転を再開した。BM116 は放射化のため放射線管理区域外への搬出はできず、加速器トンネルに繋がる搬入口に置いた。我々は、層間短絡の原因を調査し、その内容次第では対策を検討する必要がある。コイルを磁極から取り外す前の調査として、ホローコンダクター(ホロコン)からの漏水を疑い、6 月にホロコン内の空気圧を 0.6 MPa とし、気密試験を行った。1 週間経過後の気圧低下は 0.01 MPa 未満で、

Figure 1: J-PARC MR layout and BM116 location.

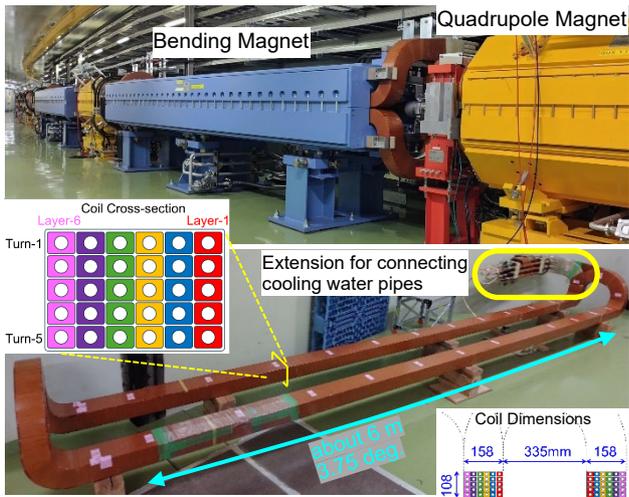
コイルからの空気漏れは確認できなかった。但し、ホロコンにはガラス繊維が巻かれ、ポリイミド樹脂で含浸されているため、ホロコンに穴が開いていたとしても、空気が漏れない場合がある。以降の調査はコイルの取り外しを待つこととなった。2025 年 1 月に予備のコイルと交換し、BM116 は新たな予備機として復旧した。偏向電磁石の外観と取り外した上コイルを Fig. 2 に示す。取り外した上

Figure 2: Bending magnet appearance and coil.

コイルの外観に異常はなく、層間短絡はコイル内部で発生していることが分かった。さらに、2月に最大 DC 300 A、10 分程度の冷却水なしの通電を行い、コイル表面に局所的な温度上昇がないか調査したが確認されず、短絡箇所は特定できなかった。2025 年の夏季メンテナンス期間中、コイルを覆っている絶縁層の剥離、状況次第ではコイル切断も行い、調査する方針であるが、コイル周長は約 14 m と大きく、全体の絶縁層剥離は困難である。また、放射化物の破砕粉が出る作業であることから、剥離範囲及び切断回数は最小限にしたい。そのために非破壊の試験で、層間短絡箇所の特定が必要である。コイルに通電することで得られる電気抵抗や表面の磁場分布の情報から、短絡箇所を推定することができたので以下に報告する。

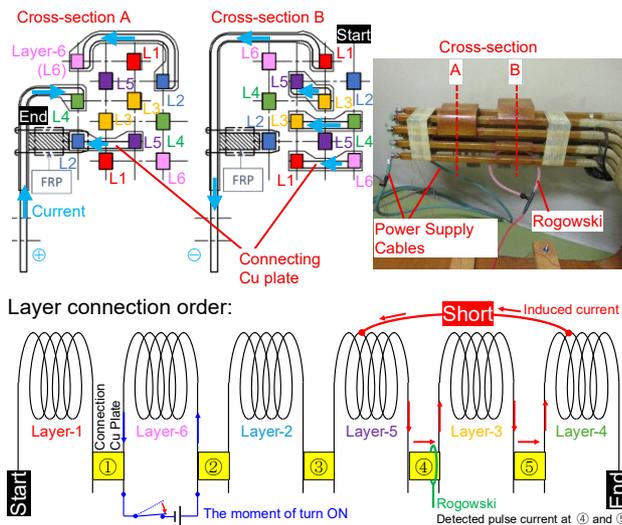
Figure 3: Cross-sections of the emerged hollow conductors for cooling-water piping and layer connection order.

Layer-6 とする。1 層ごとに冷却水流路を持ち、Turn-1 と Turn-5 がコイルの外に引き出される。これを引き出し口と呼んでいる。Layer-1 の Turn-1 のホロコンがコイルから引き出され、分岐する箇所をコイル巻きの始点と定め、以降の各層各ターンの始まりも始点に重なる点とする。引き出し口には、冷却水配管接続部までの途中に、層間の電流受け渡しをする銅板がロウ付けされている。これを渡り導体と呼ぶ。コイル断面を Fig. 2 に、引き出し口の渡り導体の配置と各層の接続順を Fig. 3 に示す。渡り導体による層の接続順はコイルの巻き順通りではないので、注意が必要である。短絡は巻き順で隣接する層間で生じるが、回路上は接続順の離れた層と短絡していることがある。

まずはどの層が異常なのか把握する必要がある。層ごとに通電するように配線し、通電開始の瞬間、通電層が発生させる磁場で、通電対象外の層には誘導起電力が生じる。短絡が無ければ、コイル端部は開放されているので、電流は流れない。短絡があれば該当層間でループができ、誘導電流が流れる。短絡している層に直接通電した場合は、当然、短絡先の層にも電流が流れる。層間を繋いでいる渡り導体にログスキーコイルを設置 (Fig. 3) し、電源 ON の瞬間の電流変動の有無を調査した。結果を Table 1 に示す。Layer-5 と Layer-3 間(④)、Layer-3 と Layer-4 間(⑤)で電流変動が検出され、Layer-4 と Layer-5 間の短絡が明らかになった。この試験では Layer-3 と Layer-4 間の短絡は判断できないが、Layer-3、4、5 通電時において、いずれの場合も Layer-3 の入出力 (渡り導体は含まない範囲) で電流値に差がなかったことから、Layer-3 の短絡は無いと判断した。

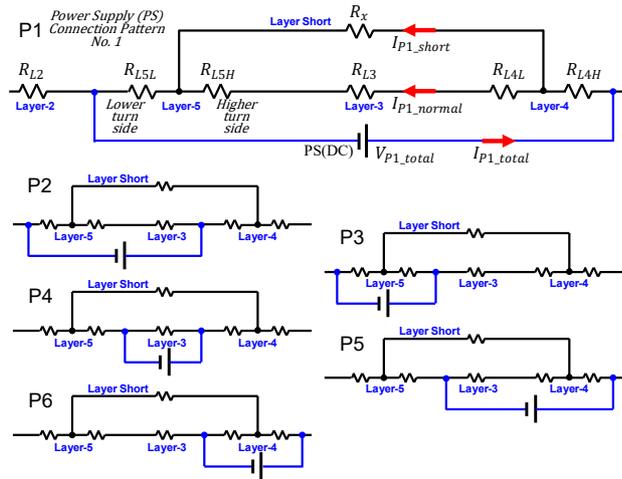
前述の試験で、短絡した層は分かったが、どの位置かは分からない。短絡箇所までの抵抗値を求めることで、相当するホロコンの長さから位置が推定できると考えた。Figure 4 に示す 6 通りの通電パターンで、回路全体の印加電圧 V_{total} と電流 I_{total} 、Layer-3 に流れる電流 I_{L3} をそれぞれ計測し、 R_{L1L} , R_{L4H} , R_{L5L} , R_{L5H} , R_x を計算で求める。いずれの通電パターンでも通常の経路と短絡した経路で並列回路ができる。それぞれの電流を I_{normal} , I_{short} とすると、 $I_{total} = I_{normal} + I_{short}$

Figure 4: Power supply connection pattern.

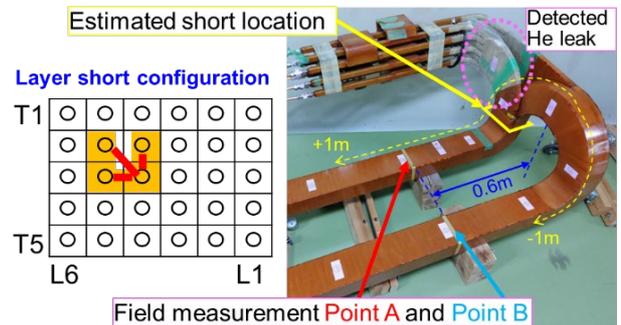
Figure 7: Estimated layer short location and cross-section.

加えて、式(18)に示すように R_{L5H} が大きいので、Turn-3に短絡2点目があるとすると R_B が大きくなければならないが、 R_x の制約、 R_{L5a} と R_{L5L} の兼ね合いから限界があり、2点目は極力Turn-2側に近くなくてはならない。以上より、短絡2点目はTurn-2とTurn-3の境目にあると考えるのが妥当で、 $R_{L4b} = R_{L4H}$ 、 $R_D = 0$ となる。この条件に沿う

回路図を Fig. 6 に、短絡箇所断面と推定位置を Fig. 7 に示す。この仮定は、直接短絡位置を決定してしまっているが、根拠となる R_{LH} の精度が $\pm 2\%$ と見積もられているので、推定短絡位置の精度は ± 1 m 程度と言える。

推定された短絡箇所付近について、引き出し口の立ち上がり途中に、ホロコンをロウ付けで継いでいる箇所がある。施工不良などで漏水が発生しやすい箇所である。漏水の可能性は層間短絡発生当初より疑っており、微小な漏れを検知できるよう、2025 年 7 月に He リーク試験を実施した。ホロコン内に He ガスを充填し、Turn-1 側の引き出し口のホロコン継ぎ目付近をビニールシートで覆い、スニファープローブを挿入した。結果、Fig. 7 右の写真に示す場所で He リークが検出された。引き出し口で漏れた水は、ホロコンと絶縁膜の間を浸透し、コイル側に到達、Turn-1 と Turn-2 が重なる、あるいは隣接する層と密接するところの絶縁膜にも浸透し、層間短絡が発生したと考えられそうである。推定した短絡位置は、その引き出し口がコイルに合流する箇所であるので、これを強く裏付ける。

BM116 の上コイルで層間短絡が発生した。原因調査では、放射化物であるため、破碎粉・切削粉の出る作業を最小限にしたい。コイルの周長は約 14 m と大きいので、短絡箇所を特定することが求められ、短絡箇所までのホロコン抵抗値から位置を推定することにした。その結果、Turn-1, 2 の境目と Turn-2, 3 の境目の 2 点で、1 つの場所に集中していると推定された。しかし、短絡状況を仮定した上での推定なので、検証を行った。コイル表面の磁場分布を測定したところ、それらの仮定をもとにシミュレーションした分布と概ね一致した。加えて、He リーク試験も実施し、推定場所付近でのリークが確認された。よって、短絡位置の推定は信頼できると判断した。2025 年 9 月に短絡推定箇所の絶縁被覆を剥がし、短絡箇所の目

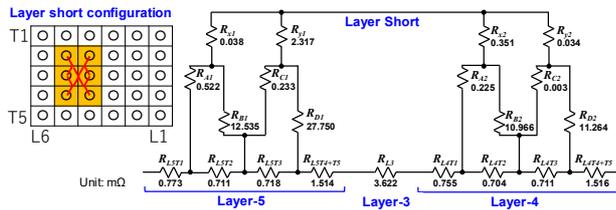
短絡状況の仮定においては、Fig. 6 以外の可能性がないか調査している。その中で、Fig. 8 に示すように、Turn-2,3,4 の 3 点で短絡するパターンも計算上は解がある。この時の磁場分布も併せて比較する。

Figure 8: Three-point short pattern with Turn-2, -3 and -4.

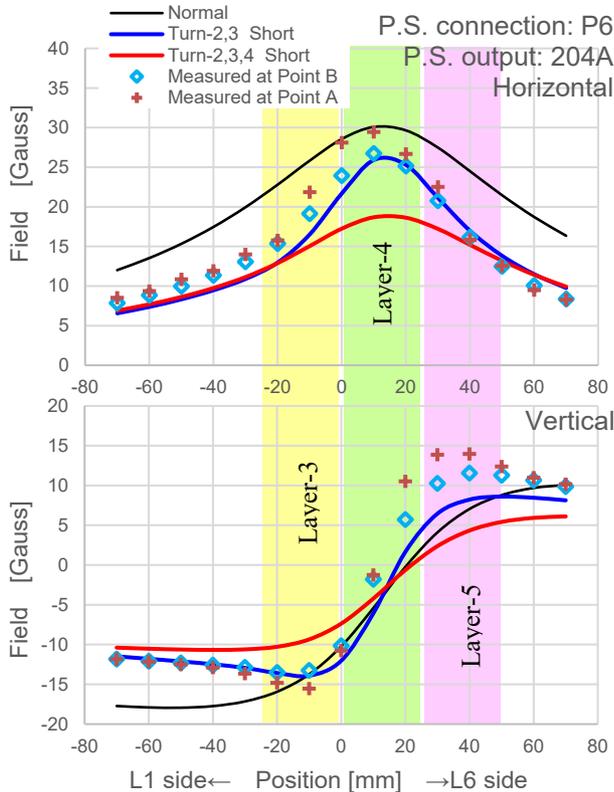
Figure 9: Simulated and measured field of the coil surface.

磁場分布の測定は、Fig. 7 右の写真に示す Point A, B の 2 か所で行い、プローブ(ホール素子)はコイル上面を横断方向に 10 mm ステップで動かした。取得データはコイル横断方向の水平成分と垂直成分である。

結果を Fig. 9 に示す。実測データに最も近いのは、Fig. 6 の条件で計算した磁場分布(青線)だった。Figure 8 のような短絡(赤線)ではないと言える。尚、Fig. 6 の分布と実測データとは完全に一致していない。Point A, B はコイル端部の折り返し部分から 0.6 m 離れているが、折り返し部分や引き出し口が作る磁場が計算には反映されていない。その影響は大きくても 2~3 Gauss 程度と見積もられるが、全体的なずれとなるので、Layer-4, 5 の周りで大きくなるずれを説明できない。これは短絡状況に起因するずれと思われる。Figure 6 の抵抗の構成は、短絡部分の詳細な状況を反映したものではなく、経路の合成抵抗を示したに過ぎない。そのため、短絡部分が複雑な経路を持つとすると、短絡 2 点間に挟まれた Turn-2 の電流は、計算とは異なっている可能性がある。この違いを見積もることは難しいが、合成抵抗 R_A , R_B , R_C は一致しなければならないので、電流が極端に違うことは考えにくい。しかし、Turn-2 は磁場測定面に近いので影響は大きく、範囲も Layer-4, 5 に限られるので、実測とのずれの原因の一つと思われる。これは Fig. 6 の条件を覆すような問題ではないので、Turn-2, 3 の各始点で短絡しているという仮定は正しいと考えられる。
