# CONFIRMATION AND READJUSTMENT OF BENDING MAGNET BEAMLINE OPTICS AT THE NEWSUBARU

Takahiro Matsubara<sup>1</sup>, Shintarou Hisao, Yuri Kato, Kazuhiro Kanda, Yoshihiko Shoji  
NewSUBARU, Laboratory of Advanced Science and Technology for Industry (LASTI), University of Hyogo  
1-1-2 Kouto, Kamigori-cho, Ako-gun, Hyogo 678-1205

## ニュースバル偏向電磁石ビームラインの光学系確認と再調整

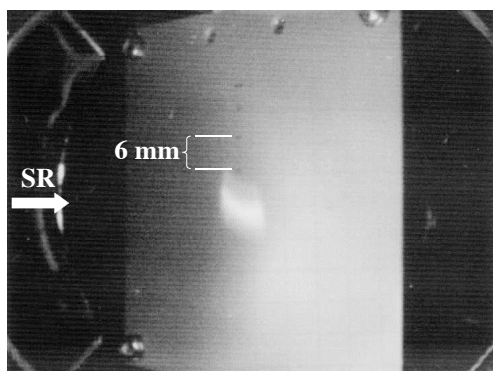
M0の状態を把握するため、スクリーンモニターを用いてM0下流でのプロファイルを確認した。得られたプロファイルを図3に示す。スポットはスクリーン上の広い視野の中で一つだけであり、スクリーン上の十字線のほぼ中央に位置していた。図3よりスクリーン上流部で、すでにプロファイルは左右非対称に歪んでいることがわかった。

図3：スクリーンモニターで確認したM0下流での放射光プロファイル。

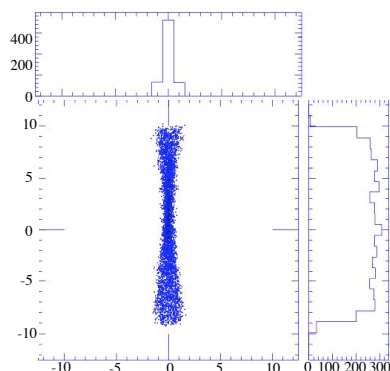
M1下流での左右非対称なプロファイルの歪みの原因としてM0の光軸のずれが考えられる。我々はSHADOWを用いて光線追跡シミュレーションを行い、得られた計算結果とスクリーン上のプロファイルを比較した。M0に光軸のずれがない場合のシミュレーション結果を図5に示す。図5と実際に観測されたスポットの形状(図3)は大きく異なっていた。このため、M0の位置と傾きを様々に変えてシミュレーションを行った。シミュレーションの結果、M0を $\square x$ と $\square z$ 方向にずらした場合に、実測に近い形状が得られた。このときのプロファイルを図6に示す。 $\square x$ は水平方向と垂直方向の集光に寄与するため、現在のM0下流でのプロファイルは設計モデルよりも水平方向で集光が強く、垂直方向で弱くなっている。また、図6より $\square z$ のずれがプロファイルの左右非対称な歪みの原因である可能性が高い。さらに、M0が $\square x$ 、 $\square z$ 方向にずれた状態(図6(b))で、M0をx軸方向に動かした場合のシミュレーション結果を図7に示す。この場合についても、実測に近い結果が得られた。

図5：M0に光軸のずれがない場合のスクリーン上のスポットのシミュレーション結果。グラフの縦軸、横軸はそれぞれz軸、x軸に対応し、単位はmmである。

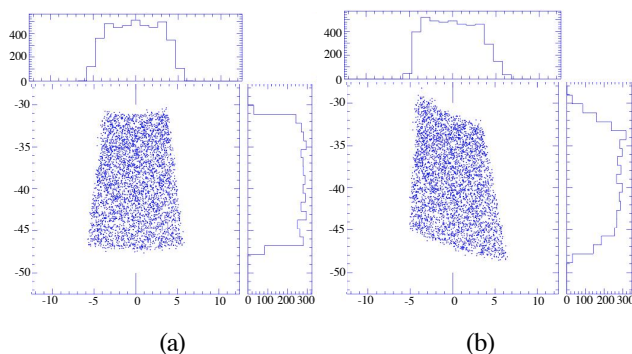
図6：(a)はM0を $\angle x$ 方向に $-0.5\text{deg}$ 動かした場合のシミュレーション結果。(b)は(a)の状態から、さらにM0を $\angle z$ 方向に $0.2\text{deg}$ 動かした場合の結果である。

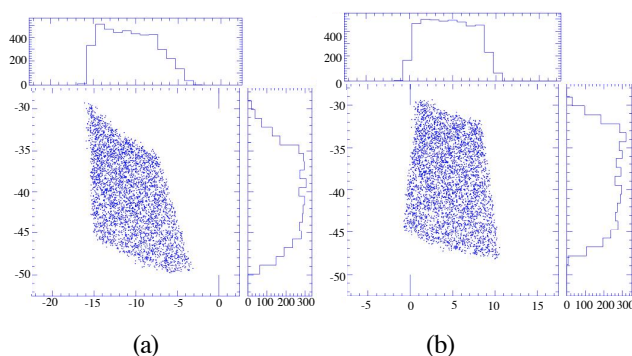
図7：M0が $\angle x$ 、 $\angle z$ 方向にずれた状態（図6(b)）から、(a)はM0をx軸方向に対してリング内側に7mm、(b)はリング外側に3mm移動させたときのシミュレーション結果。

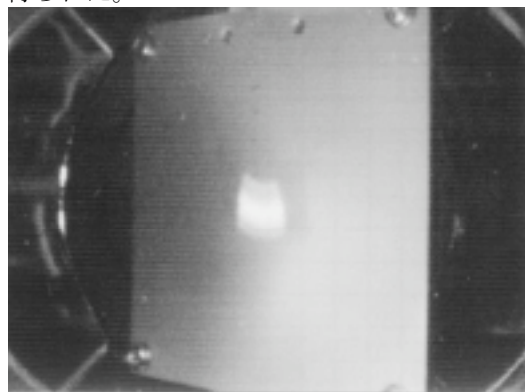
図8：M0の $\angle z$ 調整後のスクリーン上のスポットの実測結果。 $\angle z$ の変更量は調整前の状態（図3）から $+8.7\text{mrad}$ である。

を比較することによって現在のBL6の光学系はM0が $\angle x$ 、 $\angle z$ 方向にずれている可能性が高いとわかった。この結果を元に、我々はM0、M1を再調整した。M0の $\angle z$ を調整した後のスクリーン上のプロファイルを図8に示す。 $\angle z$ を変えることでプロファイルはフラットに近づき、ほぼ左右対称な形になった。 $\angle x$ については補正量が大きく、放射光がM1から外れてエンドステーションまで光が届かなくなってしまったため、今回、補正は行わなかった。M0の $\angle z$ を調整し、さらにM1を微調整することでM1下流でほぼ左右対称なプロファイルが得られた。
