Present Status and Upgrade of VME Computers in KEKB

KEKBにおける制御用VME計算機更新の現状

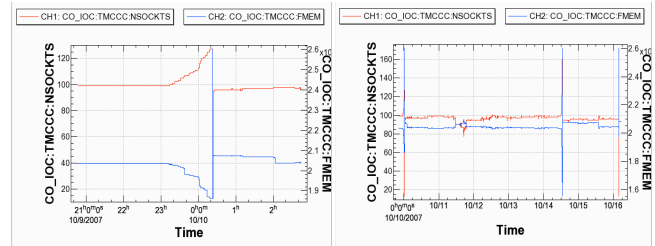
ネットワークソケットの資源が不足する問題については、増加の現象が2パターンあり、図1のある時点から1時間前後で急激に増加し、増加が始まると通信不具合になるパターンと、図2の緩やかに増加していき、CPUのメモリが不足し通信不具合になるパターンがあった。いずれもネットワークソケット数が増えているように見えるが、ソケットの解放は行われているため、実際は資源の減少が問題となる。この問題に関しても、EPICSやCPUを更新することで改善する可能性があったため、更新を検討した。

図 1 : ネットワークソケット数が急激に増加
横軸 : 時間 (左図 : 約 1 日、右図 : 約 1 週間)
縦軸 : 左 (赤 : ネットワークソケット数)
右 (青 : メモリ残量)

ネットワークソケットの資源が不足する問題のうち、ある時点で急激に増加し、増加が始まると通信不具合になる問題は、VME計算機に搭載しているモジュールを2台のVME計算機に分担させて、ハードウェア別の切り分け調査を実施した。その結果、PVME501のボードと、ハードウェアに直接依存していないソフトウェア部分を残し、症状が再現することまではわかった。しかしPVME501を予備品と交換したが改善しなかったため、CPUとソフトウェア部分との不具合があると考え、CPUの更新を実施した。その後運転に使用し、6ヶ月間の使用で症状が再現しなくなったため改善とした(図3)。

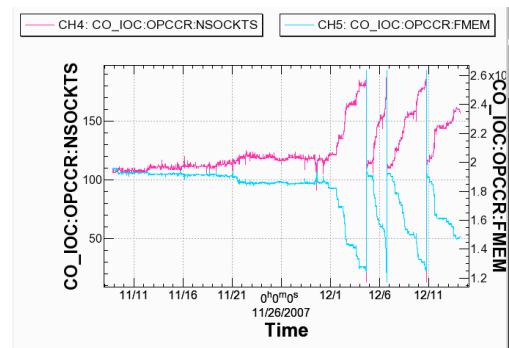
図 2 : ネットワークソケット数が時間をかけて増加
横軸 : 時間 (約 1 ヶ月)
縦軸 : 左 (赤 : ネットワークソケット数)
右 (青 : メモリ残量)

一方、ネットワークソケット数が緩やかに増加していき、CPUのメモリが不足し通信不具合が起こる問題についても、CPUを更新する対応を実施したが、ネットワークソケット数の増加は改善しなかった(図4)。しかしCPUの更新によって搭載メモリが増えた分Rebootをしなくてよい期間が伸びた。そのため運転中のRebootは必要無くなった。今後はネットワークソケット数を増やしているクライアントの

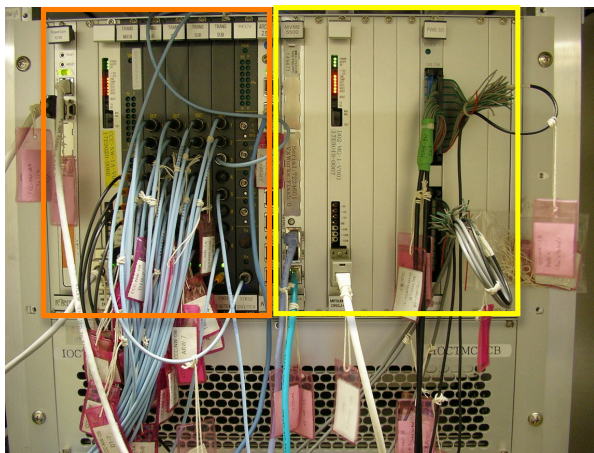
図3：2分割後、右側をCPU5500へ移行

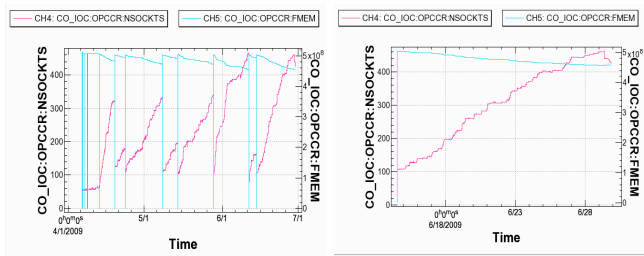
図4：ネットワークソケット数が緩やかに増加(赤)
*メモリに余裕があるため
改善前より長期稼働可能になった
