BEAM LOSS REDUCTION BY THE BEAM DUCT REALIGNMENT IN THE J-PARC LINAC BEAM TRANSPORT LINE

J-PARC リニアックビームトランスポートにおける ダクトアライメントとビームロス

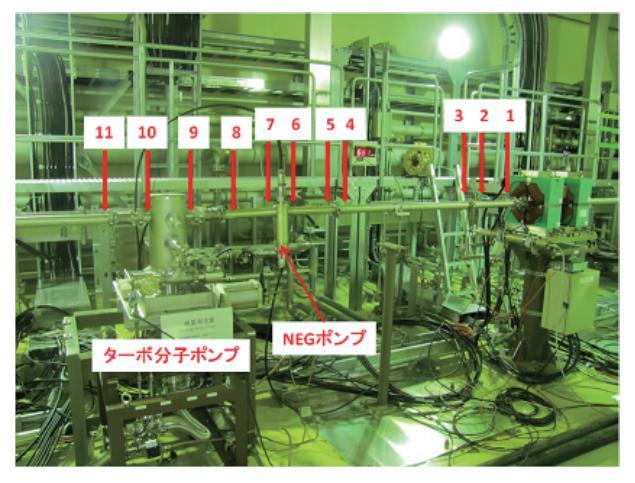
図 2: ACS11 区間のビームダクト

ダクト位置測定は、トラッカーターゲットを図2の 赤矢印で示されるような単管の端部に押し当てて、ター ゲット中心座標を測定する。このターゲット中心座標 からダクト半径(ノギスで測定)とターゲット半径を 差し引いてダクト中心位置を算出する。これを横方向 と高さ方向について行い、四重極磁石のビーム軸から の横方向変位と高さ方向変位を求めた。測量の結果、 MEBT2QM9-12区間では、±2mmをこえるずれはなかっ たが、MEBT2OM1-4 区間と ACS11 区間では 10mm を 超えるビーム軸中心からのずれがあることがわかった。 ACS11 区間におけるビームダクトのずれを図3に示す。 図3よりACS11区間では、ダクトがターボ分子ポンプ 接続位置(図 2,3 の 9-10 間)で最大 12mm ビーム軸よ り低く、単管や NEG ポンプチェンバーは最大 5mm 横方 向にずれていることがわかる。NEG ポンプチェンバー のNW40配管両端の高さの違い(図2,3の5-8間)は約 4.5mm であり、ターボ分子ポンプ接続用 T 分岐管のず れ 12mm より十分小さい。MEBT2QM01-03 区間では、 高さ方向には 5mm 以内であったが、横方向にはイオン ポンプ接続位置で最大 13.3mm 通路側にずれていた。

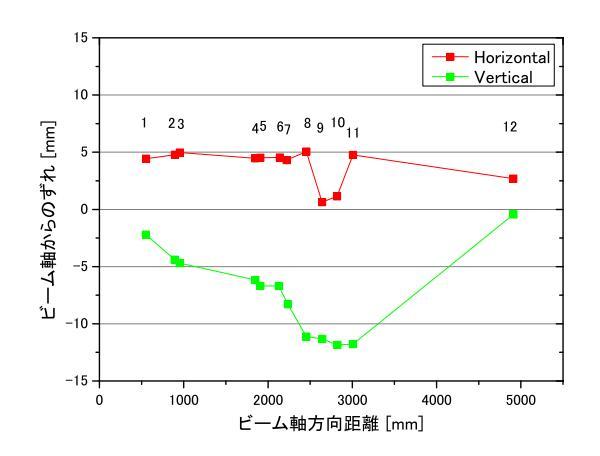
図 3: レーザートラッカーによる測量結果(ACS11 区間)

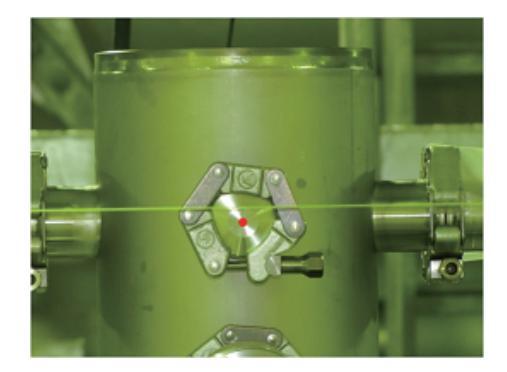
2012 年1月26日、ACS11 区間で両端のダブレット の高さ方向中心で糸を張ったところ、イオンポンプ接続 位置でそのダクト高さ中心がビーム軸より10mm以上 低い位置にあることが目視で確認できた。図4で、赤い 点がダクト高さの中心を、糸がビーム軸を表している。 ビーム運転再開前に行った糸を用いる方法では、糸で 示されるビーム軸が目の位置によって変わってしまうた め、特に横方向について精度のよいアライメントは期待 できなかった。しかし、高さ方向について、なぜここま で大きなミスアライメントがあるかはわかっていない。

図 4: ACS11 区間のビームダクトのずれと糸による高さ の再確認

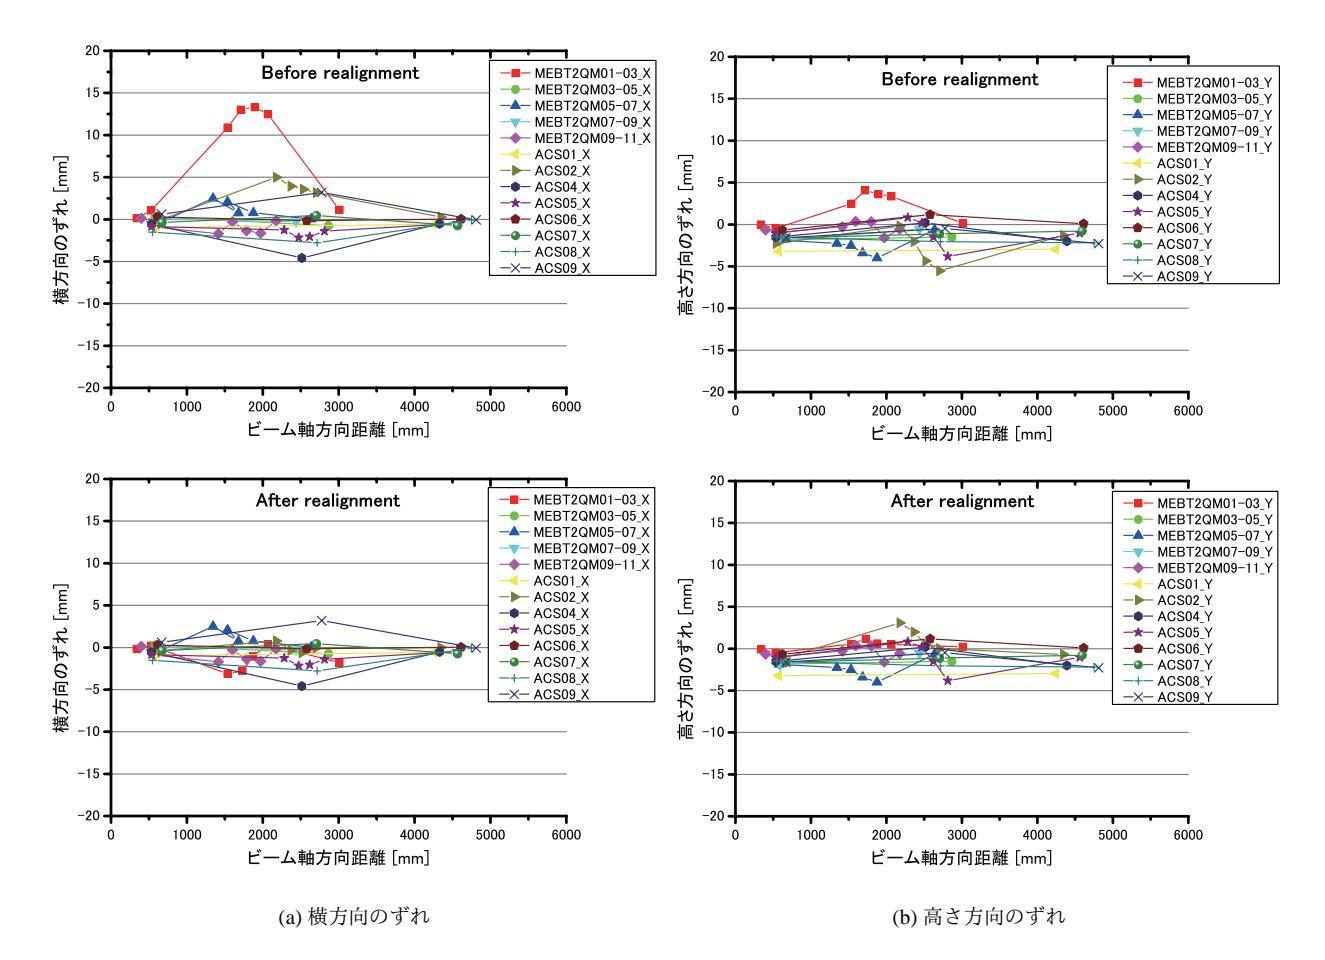
図 5: MEBT2 および A0BT 上流部のダクトのずれ。(上) 再アライメント前。(下) MEBT2QM01-03, ACS02 区間 の再アライメント後。

幅±8mmのビーム^[5]が、10mm以上中心のずれた ダクトを通過するとそこでロスが発生することは容易に 想像できた。そこで、Run#40とRun#41の間のメンテ ナンス期間(2012年2月22日~24日)に、MEBT2お よび A0BT 全体のダクト位置測量を行い、ずれの大き い箇所について再アライメントを行った。このとき、ア ライメントの精度を上げるため、糸ではなく、レーザー 墨出し器を用いて行った。MEBT2および A0BT 上流部 のダクト位置測量結果を図5に、A0BT 下流部のダクト 位置測量結果を図6に示す。ただし、ACS3 区間には現 在、デバンチャー1空洞が設置されているために除外 した。

時間的制約からすべての区間の再アライメントを行 うことはできないため、ダクト位置測量の結果、ずれの 大きい MEBT2QM01-03 区間、ACS02 区間、ACS10 区 間、ACS11 区間、ACS14 区間について再アライメント を行った。MEBT2QM01-03 区間、ACS02 区間、ACS10 区間、ACS14 区間については、その中心にイオンポン が接続され、ACS11 区間にはターボ分子ポンプと NEG ポンプが接続されている。再アライメント箇所について は、もう一度トラッカーでダクト位置測量を行い、アラ イメントの確認を行った。MEBT2QM01-03 区間につい ては、横方向のずれを最大+13.3mmから-3.1mmまで、 高さ方向のずれを最大+4.1mm から+1.2mm まで小さく することができた。ACS02 区間については、横方向の ずれを最大+5mmから±1mm以下に、高さ方向のずれ を最大-5.5mm から+3.1mm まで小さくすることができ た。ACS10区間については、横方向のずれを最大-4.2mm から ±1mm 程度に、高さ方向のずれを最大-4.9mm か ら+2mm まで小さくすることができた。ACS14 区間に ついては、横方向のずれを最大+2.4mm から-2mm に、 高さ方向のずれを最大-15.8mm から-3.1mm まで小さく することができた。ACS11 区間については、横方向の ずれを最大+5.1mm から+2.1mm に、高さ方向のずれを 最大-12mm から-3.8mm まで小さくすることができた。 しかし、この ACS11 区間で、真空リークが発生したた め、リークを止めた後、レーザー墨出し器を用いて再び ダクトアライメントを行った。この後はダクト位置測量 は行っていないが、同じ方法でアライメントを行ってい るため、ずれは ±5mm 程度以下におさまっていると考 えている。

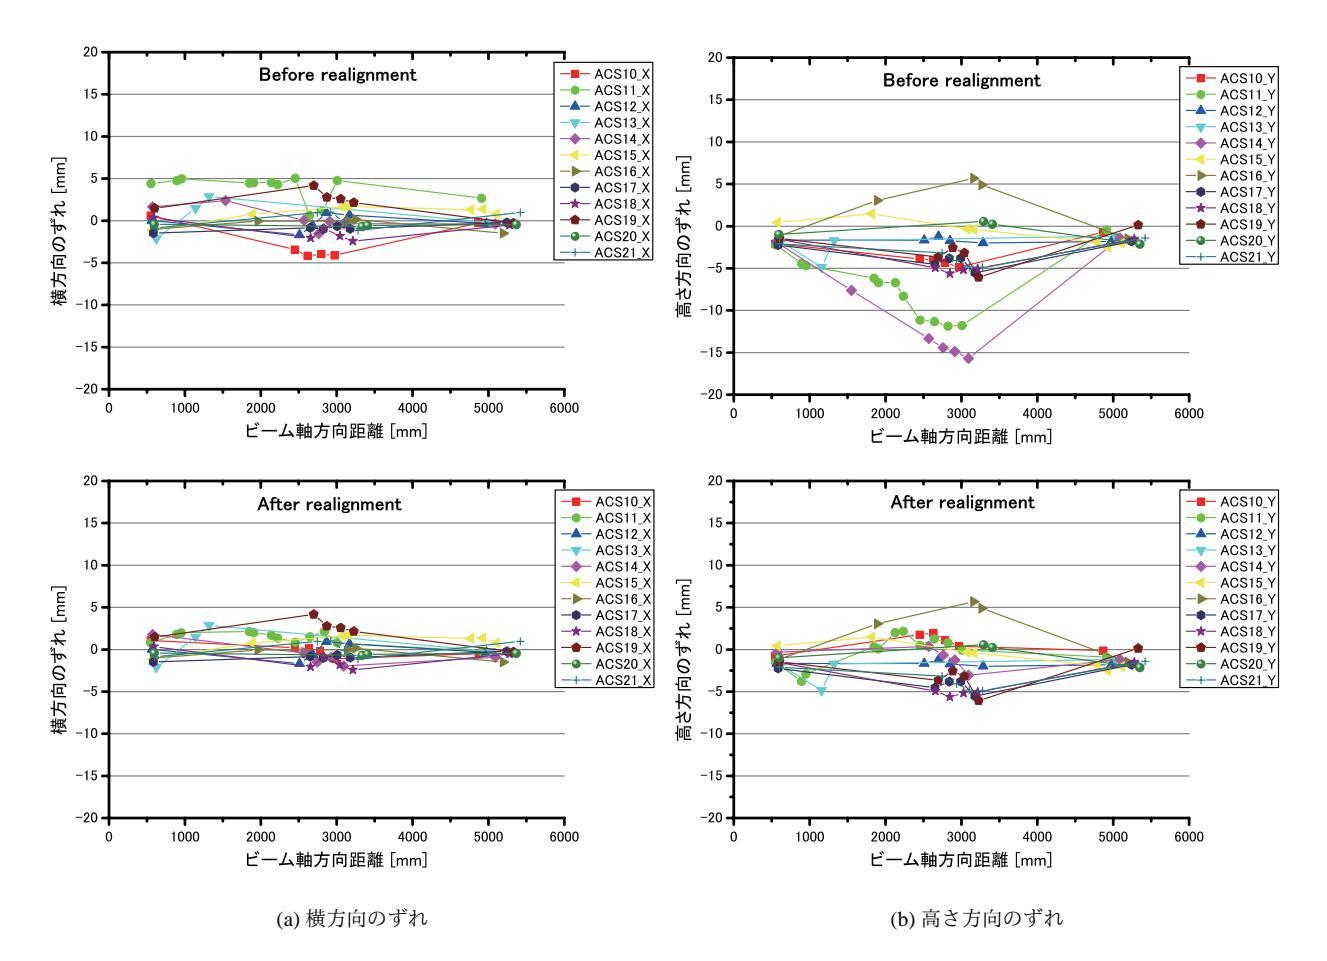
図 6: A0BT 下流部のダクトのずれ。(上) 再アライメント前、(下) ACS10, 11, 14 区間の再アライメント後。

表1に、MEBT2QM01-03 区間と ACS11 区間の残留 線量の推移を示す。この値は、ビーム運転を停止して数 時間後の、真空チェンバー表面の線量値である。2月22 日、MEBT2QM01-03 区間では最大 8.0mSv/h、ACS11 区間では 10mSv/h をこえる線量が測定されたが、ダク トの再アライメント後、残留線量値が大きく下がってい ることがわかる。A0BT 下流側には 5mm 程度のずれが まだ多く残っている。ビームの幅とダクトの径を考慮す ると、MEBT2 および A0BT のダクトアライメントにつ いては、糸やひもでは不十分で、レーザー墨出し器を 用いて行う必要がある。今年の夏のビーム停止期間に、 MEBT および A0BT の全区間について、レーザー墨出 し器を用いたダクト位置調整とトラッカーを用いた位置 測量を同時に行いつつ、より精度の高いアライメントを 実施する予定である。
