京大複合研電子線型加速器施設 (KURNS-LINAC) の現状

STATUS OF KURNS-LINAC

阿部尚也[#], 高橋俊晴, 窪田卓見, 堀順一, 高見清

Institute for Integrated Radiation and Nuclear Science, Kyoto University

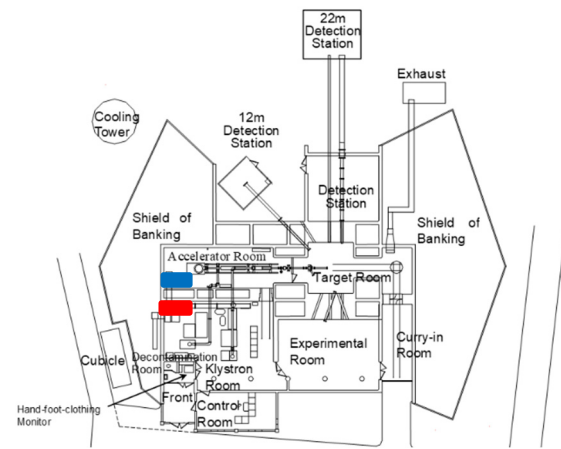
Figure 3: Floor Plan of KURNS-LINAC (Blue Rectangle: Ultrasonic Flowmeter. Red Rectangle: Fluorescent Light Ballasts.).

加速管室ターゲット室の照明は、これまで蛍光灯を使用していた。ただし、放射線の影響があるため、蛍光灯安定器を器具内に設置せず、放射線の少ない加速管室の隣室のマイクロ波発生装置室に外付けで設置して利用していた(Fig. 3)。

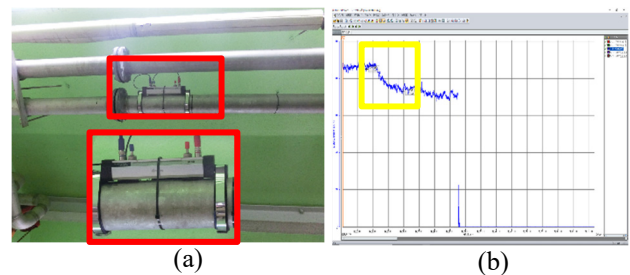
ポンプ運転中の 2 次冷却水流量は 780~850 L/min を計測した。これは分岐流量の合計約 800 L/min と比較して大きく変わりはなく正常に測定できていると判断した。また、フィルター目詰まり時の流量は 700 L/min 前後となっており(Fig. 4(b))、流量低下の早期発見ができることが判明した。

Figure 4: (a) Ultrasonic Flowmeter. (b) Secondary Cooling Water Flow Rate (Yellow Frame: Decreased Flow Caused by Filter Clogging).

マシンの運転時間が逼迫しているので、できるだけ作業時間の短くなるように、配管を改造する必要のあるフロート式の流量計は除外し、外付けで対応できる超音波流量計(日東精工:NU2000-SW-HSO)を使用することとした。また、流量による外部インターロック機能のあるものとした。

設置場所については、超音波流量計はグリスによる密着が重要であることから、屋内に設置することとなった。しかし屋内では放射線の出ている加速管室しかないため、比較的放射線の少ない加速管室上流の天井付近の配管に設置することとした(Fig. 3, 4(a))。
