ニュースバル放射光施設の現状

STATUS REPORT OF NEWSUBARU SYNCHROTRON RADIATION FACILITY

Abstract

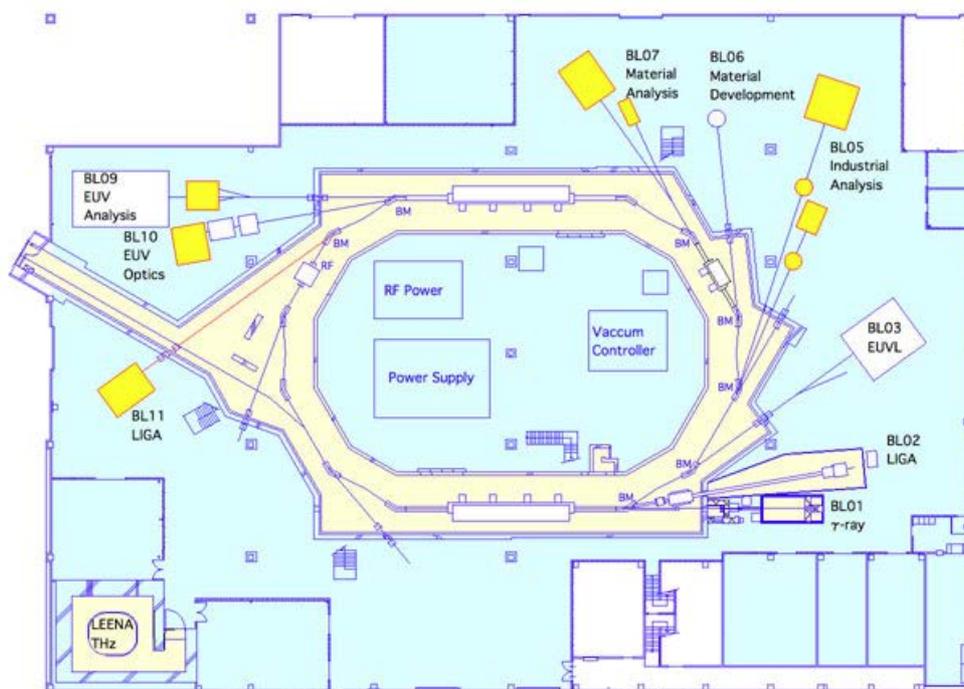
ニュースバル実験ホール内の電子蓄積リングおよび放射光ビームラインの配置を Fig 2 に示す。蓄積リングは、遮蔽コンクリートトンネル内に収納されている。収納トンネル外側に 9 本のビームラインが設置されている。昨年度、このビームラインのうち 5 本のビームラインで先進的研究と産業利用のための高度化の改造を行っている。

Figure 2: Layout of NewSUBARU experimental hall. Upgraded beamlines are marked in yellow.

BL01 はレーザ Compton 散乱ガンマ線源 BL で、Nd レーザ (波長 1064 nm)、CO2 レーザ (波長 10592 nm)、

Er ファイバーレーザ (波長 1550 nm) 等の入射により準単色・偏極ガンマ線を発生・利用している。2013 年から新しいガンマ線実験ハッチでの利用が可能となり、外部からのユーザーの利用が増えている。

BL02 は大面積の深 X 線リソグラフィー BL で LIGA プロセスによる高アスペクト比、ナノマイクロ加工に用いられている。

BL03 は極端紫外光リソグラフィー (EUVL) 開発 BL で、次世代縮小投影露光半導体リソグラフィー用のマスク評価およびレジスト開発に用いられている。

BL05 は産業用分析ビームラインで、2 分岐 BL が同時使用可能で、XAFS、XPS などの計測ができ、利用者支援でシンクロトロンアナリシス LLC と協力している。高度化で、二結晶分光器を更新し、EXAFS 領域までの分析を可能にした。光学素子等の制御も自動化され、調整の簡便化がはかられている。ユーザーの便宜の為に表面清浄化装置、嫌気性試料導入システムも設置された。

BL06 は表面改質など、材料の SR プロセス研究 BL で、作動排気システムによりガス雰囲気中で 1keV 程度までの軟 X 線照射が可能である。

BL07 は短尺アンジュレーター (2.4m 長) BL で、材料照射 BL と材料評価 BL に 2 分岐している。高度化で、多層膜鏡分光器、蛍光分光分析装置、高エネルギー分解能電子分析アナライザーの導入がなされている。また、集光ミラーの設置により放射光のマイクロビーム化もはかられた。

BL09 は長尺アンジュレーター (10.8m 長) の高輝度光源に、高分解能分光器を備え、吸収分光や EUVL 用レジスト開発のための 13.5 nm 干渉露光に用いられる。高度化で発光分光装置が導入されている。

BL10 は極端紫外光汎用 BL で、不等間隔回折格子により多層膜ミラーの反射率やフィルターの透過率を高

精度で測定できるシステムを構築している。高度化で、ユーザーからの要望が多い 1m 径の大型 EUV ミラー用反射率計を導入した。また、EUVL 用レジストの反応解析用に回折格子を新たに 1 枚追加している。

BL11 は X 線微細加工ビームラインであったが、高度化でビームラインを全面的に改造しナノ加工からマイクロ加工が同時かつ高効率に可能な産業試作加工用ビームラインとなっている。

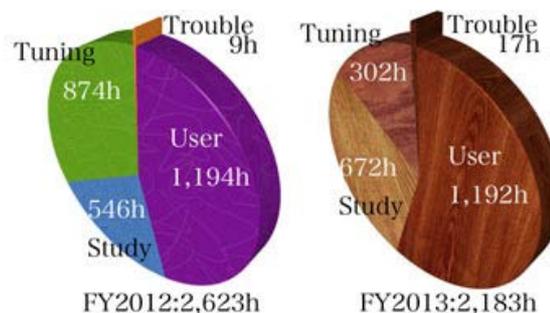
ニュースバル放射光施設の 2012 年度および 2013 年度の年間運転時間の内訳を Fig. 3 に示す。総運転時間は 2012 年度の 2,623 時間から、2013 年度の 2,183 時間と約 16% 程度減少した。これは SPring8 の工事の関係で全体的な運転時間が短くなっていたことと、夜間や土日の調整運転が減っている事に起因している。

Figure 3: Breakdown of NewSUBARU operation time.

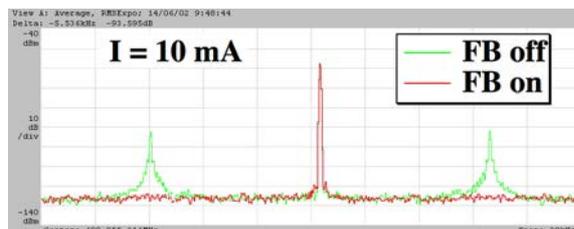
以前からシンクロトロン振動は観測されており、マシンスタディでの精密測定のとときに障害になることが度々あった。そこで、シンクロトロン振動を抑える為の RF Feedback を構築した。BPM からの信号を Single Pass Monitor を通して、ビーム位置の信号を得て、そこに含まれるシンクロトロン振動成分を抽出して、RF 制御の位相成分に戻す事でコヒーレント振動を抑制している。図に示すように RF Feedback によりシンクロトロン振動が抑えられ、ビーム寿命も少し伸びている。

Figure 4: Measured spectrum with and without feedback of synchrotron oscillation.

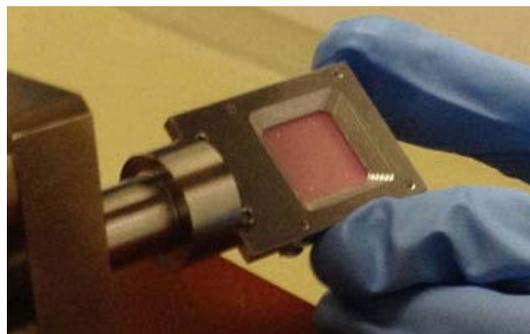
今回、Q-scan を行う上で、調整を行いやすいスクリーン M5 についても薄さ 0.1mm のスクリーンに交換して高分解能での Q-scan が出来るようにした。M3 を使用していた時は、四極電磁石とビームサイズの 2 乗の関係の極小点が horizontal と vertical 方向で離れた位置で観測されることが多く、調整を難しい物にしていたが、M5 ではそのすぐ上流にトリプレットの四極電磁石が設置されており、horizontal と vertical の極小点が同じ位置に来るように調整しやすく、Q-scan の結果も容易に得られるようになった。

Figure 5: Screen monitor (M5).

Linac からニュースバルへの入射ビームトランスポートに挿入されたスクリーンモニタの 1 台 (M3) を、2012 年にオプティクス確認のテスト用として薄さ 0.2mm のスクリーンに変更し、高分解能での Q-scan を行ってきた。
