2. 共同利用運転時間

3. 低エネルギーライナック(70MeV)

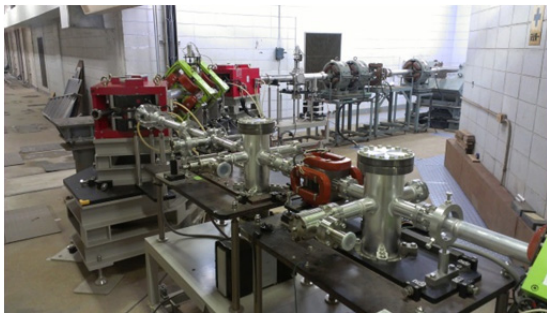
Figure 3: Replaced dispersion section omitting straight beam line to a synchrotron.

震災により 300MeV ライナックの高エネルギー加速部を廃し(Figure 3)、低エネルギーのビームを実験室へ輸送するのに適切な電磁石で分散部を更新した。実験室側では偏向電磁石で3つのビームラインへ振り分ける構成だったが偏向電磁石を撤去し、スト

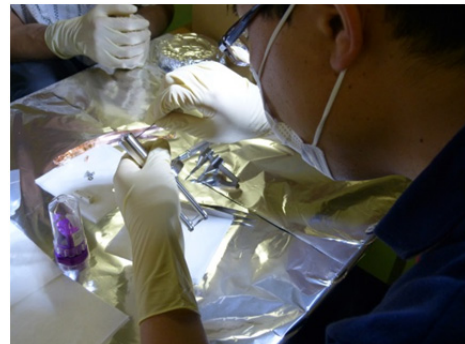
Figure 5: Replacing a cathode of injector linac.

平成 26 年度に入って熱陰極 RF 電子銃のカソード交換を三度行った(Figure 5)。理由として経年と思われるエミッション低下と、カソードとフィードスルー間の銅板が温度変化で地絡することによる出力不安定である。また、独立 2 空洞型 RF 電子銃の第一空洞側で入力高周波の波形の乱れがあったが、導波管長を伸ばすことで運転パラメータ付近での波形の不安定さを解消した。リング入射点までの輸送経路のビームプロファイル観測用カメラを更新し、モニタ系の強化を行った。リング入射の分散部でエネルギー選択のスリット挿入による放射線の影響でマグネスケールが故障することから、タンタルの遮蔽板を設置し対処した。

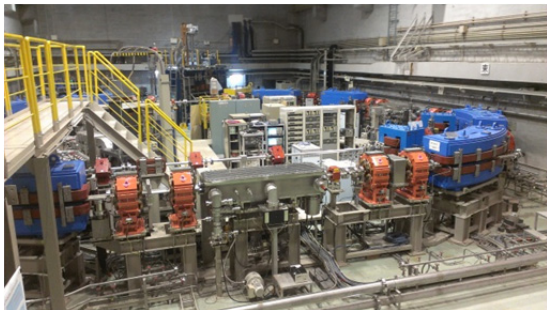
Figure 5: 1.3GeV Electron Synchrotron.

現在、電磁石電源のパターン運転を制御するソフトウェアとユーザーがビームを維持する際に利用する専用のソフトウェアの整備を行っており、EPICS CA で言語を縛らずに開発している。トレンドログやイベントログを取るシステムを整備したことで、以前は難しかった入射器とリングのシームレスな制御と再現性の向上を目指している。また、ダイナミックアパーチャ改善のため電磁石の再アライメントを行っている。今年度にかけて低真空排気系の更新やリング各所への真空ゲージ導入などの真空モニタ系の強化を行った。今後の課題として、ビーム電流の増強とビームの安定化、真空の改善などに取り組む予定である。

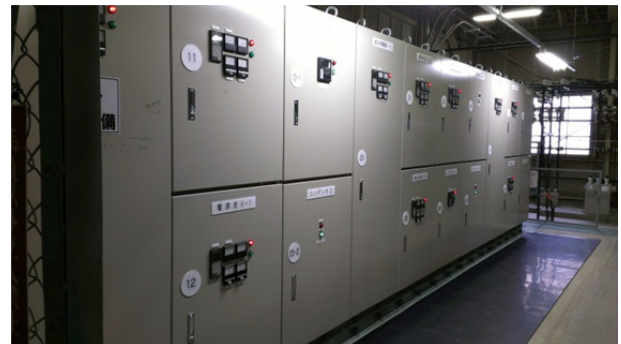
Figure 8: Renewed relays and circuit breakers.

電気室の受電設備・変圧器・低圧分電盤など建設当初から運用していたものを現在の安全基準を満たす仕様へと更新が行われた。クライストロンと冷却系の変圧器を更新するにあたって、設置場所をこれまでの管理区域から電気室へと移設し、入射器と低エネルギーライナックで電源回路を分けたことで、メンテナンス性を向上させた。また従来手動で行っていた力率改善用進相コンデンサの切り替えを、自

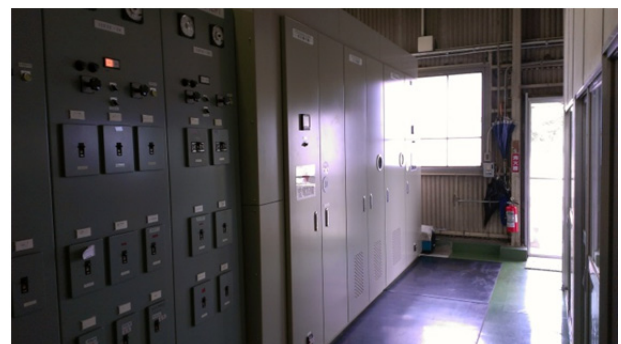
Figure 9: Relocated transformers for klystron modulators and cooling systems from the radiation controlled area.

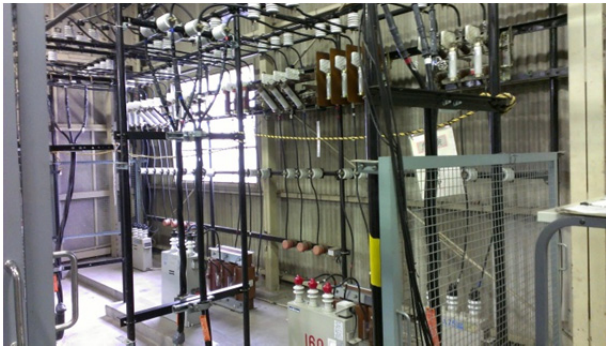
Figure 10: Newly built automatic power factor regulator.

動力率調整装置を導入し自動化した。
