J-PARC ハドロン実験ホールのためのシールド貫通信号線ダクトの開発

DEVELOPMENT OF A SHIELD PENETRATION SIGNAL CABLE DUCTS FOR J-PARC HADRON EXPERIMENTAL HALL

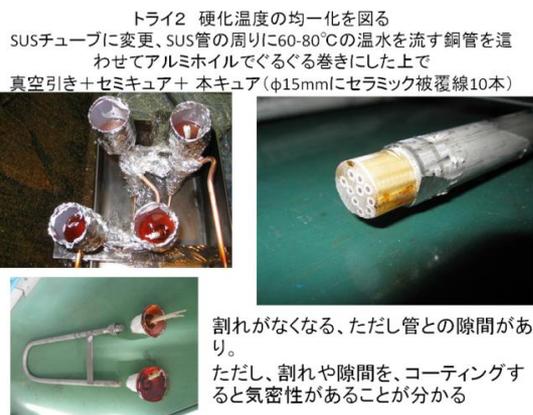
Figure 5: Left: A warm up equipment of SUS pipe by hot water. Right: The sample of 10 signal cables in a φ15 SUS pipe

次のサンプルは、配管をφ12mmの銅管からφ15mmのSUS管に変更し、10本の信号線を入れたものを製作した。サンプルテスト1で、炉を温めるだけでは信号線ダクト全体の樹脂の温度が均一にならないということが分かった。そこで、図5のように、サンプルの周りに60-80℃の温水を流す銅管を這わせ、アルミ箔を巻きつけることで積極的に温度を均一化することにした。その状態で乾燥炉に入れ80℃4時間（真空含浸）+110℃5時間の2段階硬化を行った。製作したサンプルについて、一方を加圧したが、やはり全く圧力が保持できなかった。切断して漏れ箇所を調査したところ、SUS管とエポキシ樹脂との間に、明らかな隙間が見えて、漏れがあることが分かった。ただし、そこをシリコンで塞ぐと圧力を保持した。今回は、温度を均一化することが出来、エポキシ樹脂が、信号線の周りによく浸透していることが分かった。

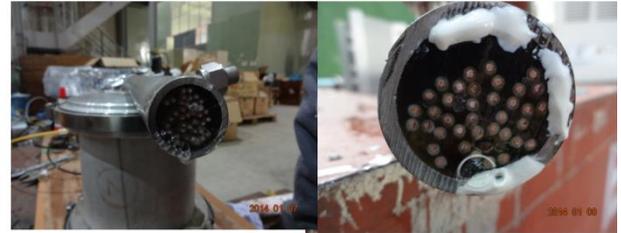
トライ3 空気抜き穴を増やす 温水+セミキュア+本キュア 1インチ管40本

やはり管とエポキシの間で空気が漏れる。管とエポキシの間の隙間をシリコンを塗って気密試験を行うと、圧力を保持する。

Figure 6: The sample of 40 signal cables in a 1 inch SUS pipe

次のサンプルは、1インチのSUS配管にほぼ実機に近い本数である40本の信号線を入れたものを製作した。管とエポキシ樹脂との間に隙間ができないように、硬化時に空気をよく抜くための空気抜き穴を増やした。気密試験を行ったところ、端末の一方を加圧したが、やはりまた圧力を保持できなかった。図6のように、断面切断を行い、漏れ箇所を探したところ、サンプル2と同様、管とエポキシ樹脂との間であった。ただ、実機に近い40本の本数であっても、サンプルテスト2と同様、線と線の間は、RTVゴムの塗布により、シールすることにより、圧力が保持できることを確認した。

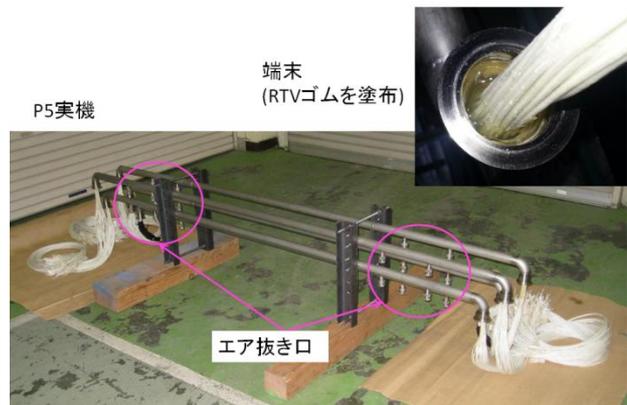
Figure 7: P5 signal cable ducts

サンプルテスト3の方法で、1インチSUS管に50本の信号線を入れた信号線ダクトをP5に5本、P6に各5本製作した。図7にP5の実機を示す。

信号線ダクトについては、気密を確保することができたので、各信号線ダクトを既存の打ち込みコンクリートに埋めるため、コンクリートブロックとして成形した。P5 の場合は、気密試験をクリアした信号線ダクトを図7のようにチャンネルで組み立てた。また、P6 の場合は、図9のように、信号線ダクトを、真空排気管、冷却水配管、電力バスダクトと共に、チャンネルに組み付けた。その後、P5 の場合は、図10 左のように、周りに鉄筋を組み、図10 右のようにコンクリートブロックとして成形した。
