J-PARC ハドロン実験ホールのためのシールド貫通信号線ダクトの開発

DEVELOPMENT OF A SHIELD PENETRATION SIGNAL CABLE DUCTS FOR J-PARC HADRON EXPERIMENTAL HALL

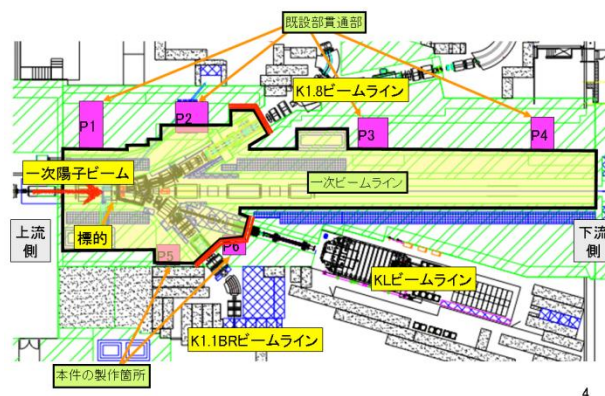
ハドロンホール・一次ビームライン室平面図

Figure 1: The floor plan of J-PARC Hadron experimental Hall

J-PARC ハドロン実験施設は、2009年1月にビームを受け入れてから、翌月に生成標的を入れ2次ビームを用いて実験を始めた。その後、図1のように、K1.8BR, K1.8, KL, K1.1BRの4本のビームラインが完成し、2次ビームを用いた実験が行われている。

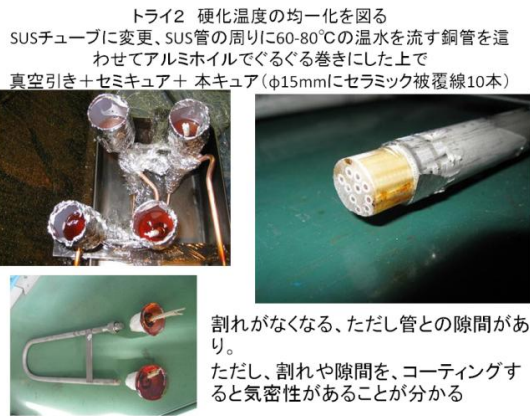
Figure 5: Left: A warm up equipment of SUS pipe by hot water. Right: The sample of 10 signal cables in a φ15 SUS pipe

次のサンプルは、配管をφ12mmの銅管からφ15mmのSUS管に変更し、10本の信号線を入れたものを製作した。サンプルテスト1で、炉を温めるだけでは信号線ダクト全体の樹脂の温度が均一にならないということが分かった。そこで、図5のように、サンプルの周りに60-80℃の温水を流す銅管を這わせ、アルミ箔を巻きつけることで積極的に温度を均一化することにした。その状態で乾燥炉に入れ80℃4時間（真空含浸）+110℃5時間の2段階硬化を行った。製作したサンプルについて、一方を加圧したが、やはり全く圧力が保持できなかった。切断して漏れ箇所を調査したところ、SUS管とエポキシ樹脂との間に、明らかな隙間が見えて、漏れがあることが分かった。ただし、そこをシリコンで塞ぐと圧力を保持した。今回は、温度を均一化することが出来、エポキシ樹脂が、信号線の周りによく浸透していることが分かった。

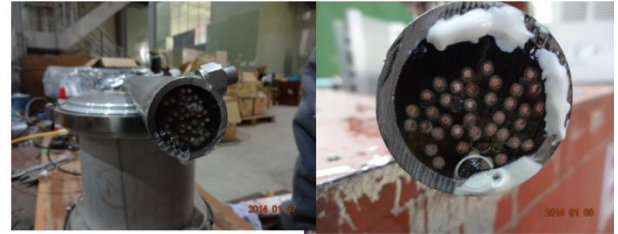
トライ3 空気抜き穴を増やす 温水+セミキュア+本キュア 1インチ管40本

やはり管とエポキシの間で空気が漏れる。管とエポキシの間の隙間をシリコンを塗って気密試験を行うと、圧力を保持する。

Figure 6: The sample of 40 signal cables in a 1 inch SUS pipe

次のサンプルは、1インチのSUS配管にほぼ実機に近い本数である40本の信号線を入れたものを製作した。管とエポキシ樹脂との間に隙間ができないように、硬化時に空気をよく抜くための空気抜き穴を増やした。気密試験を行ったところ、端末の一方を加圧したが、やはりまた圧力を保持できなかった。図6のように、断面切断を行い、漏れ箇所を探したところ、サンプル2と同様、管とエポキシ樹脂との間であった。ただ、実機に近い40本の本数であっても、サンプルテスト2と同様、線と線の間は、RTVゴムの塗布により、シールすることにより、圧力が保持できることを確認した。

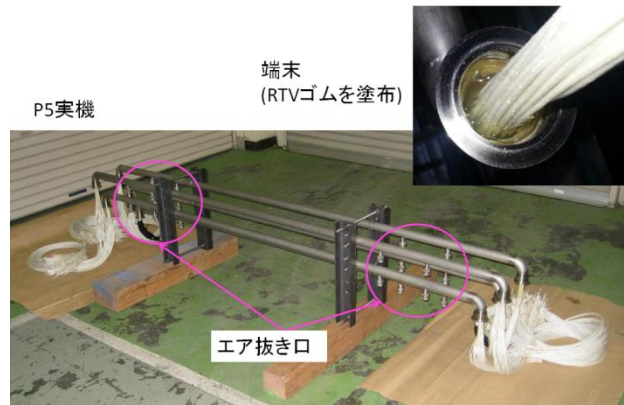
Figure 7: P5 signal cable ducts

サンプルテスト3の方法で、1インチSUS管に50本の信号線を入れた信号線ダクトをP5に5本、P6に各5本製作した。図7にP5の実機を示す。

信号線ダクトについては、気密を確保することができたので、各信号線ダクトを既存の打ち込みコンクリートに埋めるため、コンクリートブロックとして成形した。P5 の場合は、気密試験をクリアした信号線ダクトを図7のようにチャンネルで組み立てた。また、P6 の場合は、図9のように、信号線ダクトを、真空排気管、冷却水配管、電力バスダクトと共に、チャンネルに組み付けた。その後、P5 の場合は、図10 左のように、周りに鉄筋を組み、図10 右のようにコンクリートブロックとして成形した。

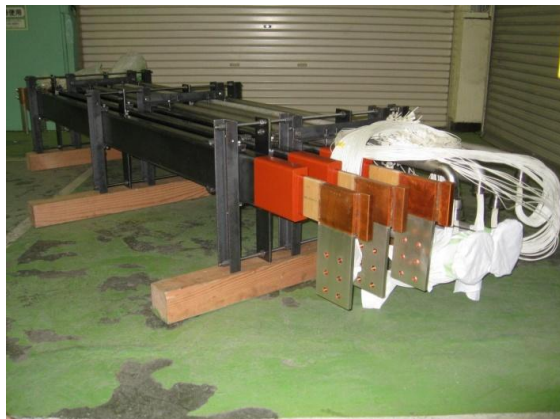
Figure 9: P6 utility duct (signal cable ducts, electric power bus ducts, water pipes, a vacuum pipe)

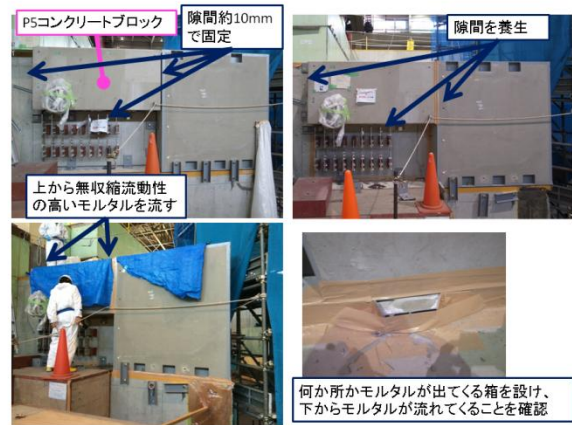
Figure 11: Pour mortar into the gaps between the P5 concrete block and the concrete walls surrounding the P5 block.

これらのコンクリートブロックを設置場所に10mm の高さで設置、アンカー打設を行い、ブロックを固定した。そして、周囲を養生して、隙間10mm に流動性の高い無収縮モルタルを流し込み、硬化させた。モルタルが充填されたことが分かるように何か所かにモルタルが流れてくるポケットを設けて確認した。

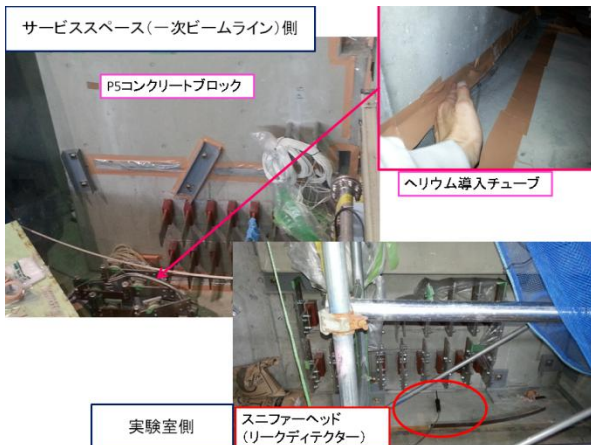
Figure 12: Set up of airtight test

このように周囲のコンクリートブロック同士の隙間をモルタルで充填した後、気密試験を行った。コンクリートの場合は、前述した信号貫通ダクトのような気密試験方法はできないため、スニファー法を行った。スニファー法とは、図12のように、一次ビームライン側へヘリウムをある程度充填できるような空間を作り、その空間にヘリウムを流し込む。そして、実験室側において、ヘリウムリークディテクタのスニファーヘッドを用いて測定する方法である。これらの施工箇所について、測定を行ったところ、前述した①の基準値をクリアしていることが分かった。
