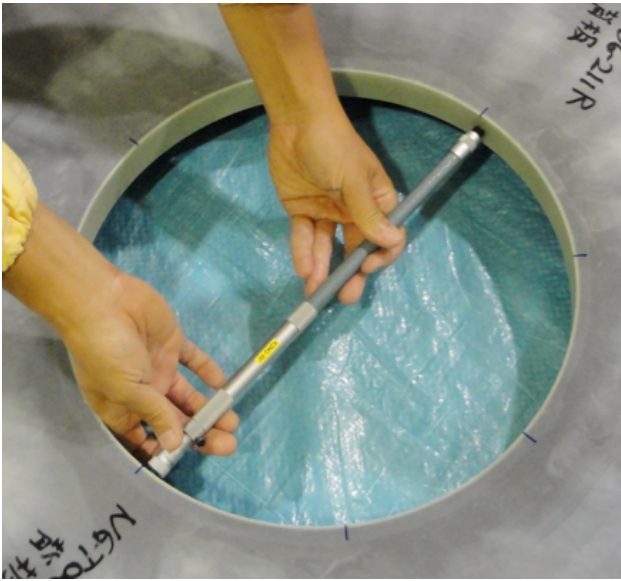
図 2 : 内直径の測定方法 インサイド・マイクロメータを使用し、45 度ずつ方向を変えて、4 方向の内直径を測定した。同じ位置で測定して経年変化を調べる為に、測定位置にマーキングしてある。
