# PRESENT STATUS OF JAEA-TOKAI TANDEM ACCELERATOR AND BOOSTER

Makoto Matsuda #, Shinichi Abe, Nobuhiro Ishizaki, Hidekazu Tayama, Takamitsu Nakanoya, Hiroshi Kabumoto, Masahiko Nakamura, Kenichi Kutsukake, Yoshinori Otokawa, Takuhiro Asozu, Akihiko Osa  
Nuclear Science Research Institute, Japan Atomic Energy Agency  
2-4 Shirakata Shirane, Tokai-mura, Naka-gun, Ibaraki 319-1195, Japan

## 原子力機構-東海タンデム加速器の現状

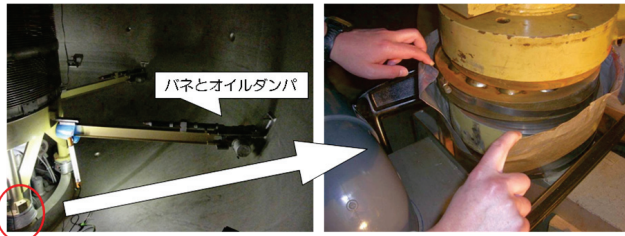
東海タンデム加速器の絶縁カラムは圧力タンクの底部に設置されたカラムベースと呼ばれる基礎部分によって支えられている。そのベースの6本の柱は、ベアリングの上に設置されており、横揺れに対する免震機構となっている。そのベース部はバネとオイルダンパーを備えた6本の支桁（ビーム）により横から保持することで、振動を吸収する構造となっている（図3）。この横支柱には、約±4cmの移動跡が確認された。免震機構になっていなければ、加速器が倒壊していた可能性は高い。免震機構は横揺れを抑えてくれたものの、ベアリングは、柱の中心からずれたままで止まっているため、柱の中心位置に戻す作業を8月初旬に3日間をかけて実施した。

図3：タンデム加速器の免震機構。絶縁カラムはベアリングの上に設置されバネとオイルダンパーを備えた横からの支柱で揺れを抑える。右写真は地震により中心からずれたベアリングである。

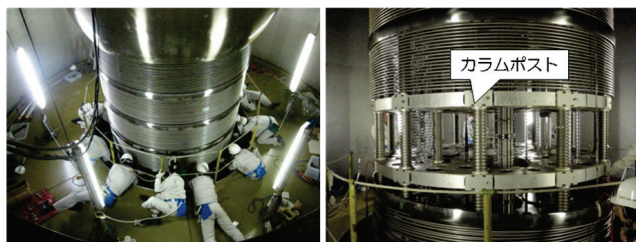
図4：カラムポストの交換作業

東海タンデム加速器の絶縁カラムは、1MVのユニットが20段積み重なって構成されている。1MVのユニットは、12本のカラムポスト（絶縁支柱）で重量を支える（図4）。カラムポストはセラミックとチタン電極が交互に接着されてできている。地震後の調査で、総数240本のカラムポストのうち、33本にひび割れが確認された。5本のカラムポストにひび割れがある段もあり、この状態での整備作業は危険であるので、カラムポストの交換を最優先で実施することにした。予備品以外に筑波大、東大からの協力を得て、20本のカラムポストを準備することができ、交換を行った。完全に破断しているものが4本あった。取り外したひび割れカラムポストのうち、比較的健全そうなものは強度（剪断力）試

左：カラムポスト交換のためのフープ外し  
右：フープを外した状態。1MVユニットは12本のカラムポストで支えられている。

験を実施し、メーカーの基準値を満たしたものは、ひびの状態の悪いカラムポストと交換し、再利用した。ひび割れのあるカラムポストがまだ13本残っているが、各段で1本以下になるように交換した。軽度なひび割れは、それほど深刻なものではないと考えている。当面は、この状態で運転を行うこととし、新たなカラムポストを入手次第、今後の定期整備時に順次交換していく予定である。

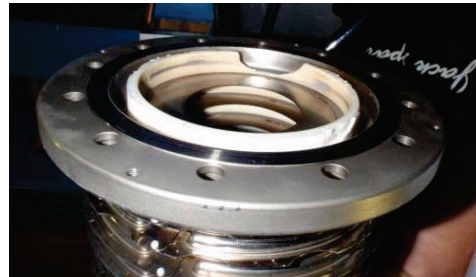
地震後に、加速管を含むタンク内ビームラインは少なくとも数十 torr まで真空が悪化した。当初は本体の主加速管の破損を心配したが、幸いにも真空リークはなかった。真空リークは高電圧端子内に設置された ECR イオン源の入射装置部の前段加速用の加速管（図5）と、イオン源と真空排気装置を接続する絶縁管の2ヶ所で発生していた。ECR イオン源装置の架台の強度が大きな振動に対しては不十分であったようである。これらの前段加速管と絶縁管は予備品に交換した。

図5：リークを発生した ECR イオン源入射部の前段加速管。振動でセラミクスが破壊された

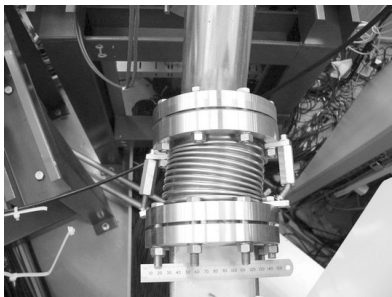
超伝導ブースターのエネルギー分析電磁石（重量14トン）と振分電磁石（重量21トン）は、地震によって架台固定用のアンカーボルトを一部、引き抜いて30~40mm移動した。そのため、架台の周辺にアンカーボルトを打ち直し、抑え金具を製作して床への固定を行った。ブースターラインの電磁石では真空チェンバーも共に移動したため、電磁石前後のベローズが押し潰され、そのうち1つが破損して真空リークを起こしていた（図7）。これは予備のベローズと交換を行っている。また、振分電磁石については、電磁石の位置調整機構のシャフトが引きちぎられて破損したため、一旦、電磁石より取り外して修理を行った。その後にエネルギー分析電磁石、

図 7：ブースターの振分電磁石チャンバの前後の押し潰されたベローズ

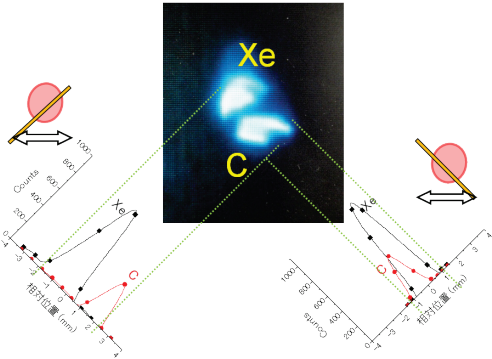
際に、この2種のイオンが標的上で同じ位置に照射されているかを確認するために、薄い金薄膜のストリップ標的を用いラザフォード後方散乱分析(RBS)測定を行うことで入射ビームを確認した。ストリップ線を移動させることでビームスポットでの各イオンのプロファイル分布を測定することが出来る。図10に石英によるビームビューワで確認したビーム形状と、金のストリップ線を移動させて得たCとXeビームの標的位置でのビームのプロファイル分布を示す。

図10：デュアルビームのビューワによるビーム形状の確認と標的位置でのCおよびXeイオンのプロファイル分布

標的位置で2mmほどXeイオンとCイオンが分離していることが確認され、僅かな質量の違いが現れたが、ビーム加速は安定に行うことが出来た。我々の加速器の光学系では、ビーム位置を同一にすることは困難であるため、ビームをスキャナーで走査し、両イオンが混ざり合った部分を利用することにした。スキャナーによるビームの均一化法の模式図と均一化後のビームのプロファイルを図11に示す。

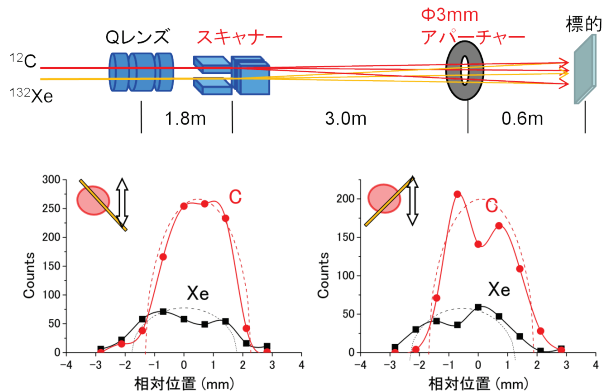
図11：ビームの均一化のためのスキャナーの配置と、均一化後の標的位置でのCおよびXeイオンのプロファイル分布

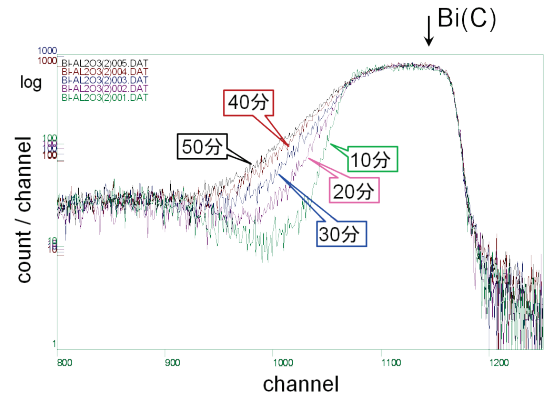
このように形成した165MeVのXeイオンと15MeVのCイオンとのデュアルビームをBi-Al<sub>2</sub>O<sub>3</sub>標的に同時照射することで、Xeイオンによる重イオン照射効果を、CイオンをプローブにしたRBS測定によりリアルタイムに測定することに成功した。図12にその結果を示す。Xeの照射量が増えるに伴い、Biの厚みが厚くなっていく様子が見られる。

図12：Xeによる照射効果のリアルタイム測定の結果。照射を重ねるに伴いBiピークの形状が変化している。
